会議資料2-(1)

東京電力（株）福島第一原子力発電所1～4号機の廃止措置に向けた中長期ロードマップ進捗状況と今後の課題について

平成24年12月3日
政府・東京電力 中長期対策会議／運営会議

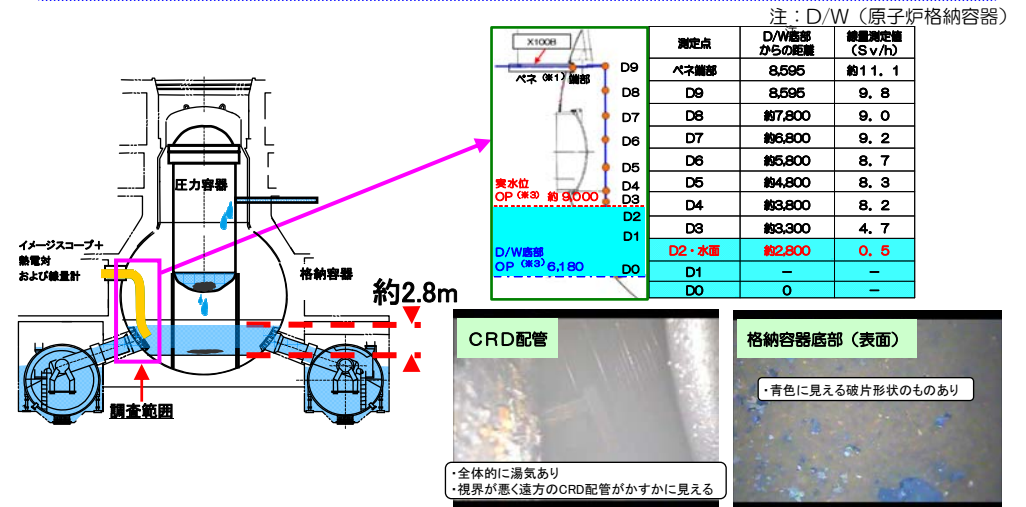
1号機原子炉格納容器内部調査及び温度計、水位計の設置

- 原子炉格納容器内部をカメラにより撮影するとともに、線量、水位等の状況調査を実施（10/9～13）。
- 線量：最大約11.1Sv/h、水位：格納容器底部より約+2.8mを確認。
- 温度計及び水位計を追加設置（10/13）。温度計については、12/3から保安規定で定める監視温度計として使用。

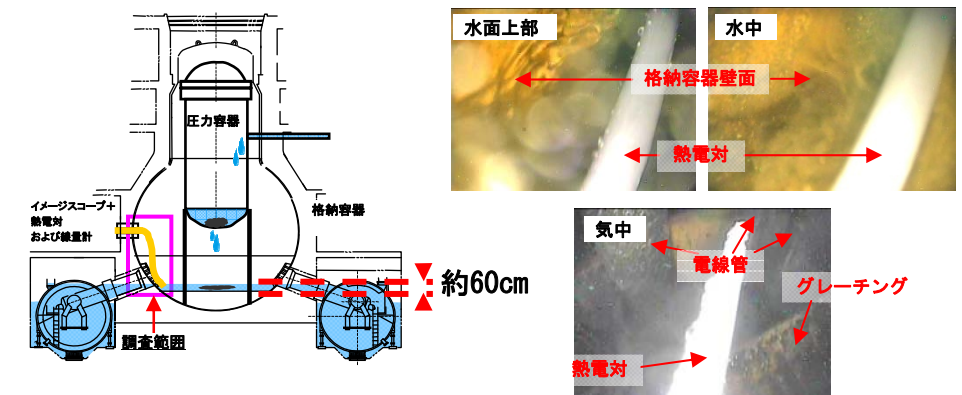
2号機原子炉格納容器内部調査及び温度計の設置

- 原子炉格納容器内部をカメラにより撮影するとともに、線量、水位等の状況調査を実施（1回目：1/19、2回目：3/26～27）。
- 線量：最大約73Sv/h、水位：格納容器底部より約+60cmを確認。
- 温度計を追加設置（9/19）。11/6から保安規定で定める監視温度計として使用。
- 今後、1号機と同様の温度計、水位計を常設し、モニタリング機能を強化する予定（2月下旬予定）。

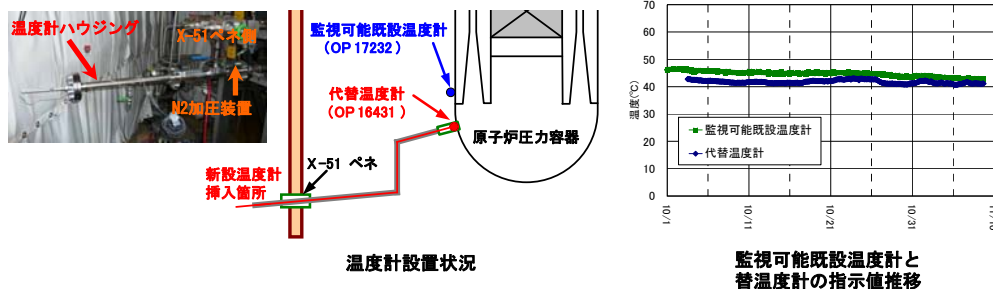
2号機原子炉圧力容器代替温度計の設置

- 既設温度計の故障に伴い、監視可能既設温度計（1台）に加え、代替温度計（1台）を設置（10/3）。
- 双方の温度計がほぼ同様の温度（約43～46℃）を示していることから問題なく設置されていることを確認し、保安規定で定める監視温度計として使用（11/6）。
- 本温度計が故障した場合は、取り出して修理・交換が可能。

- 2号機の圧力容器温度計については、代替温度計（1台）を設置したが、信頼性の向上を図るため、TIP（移動式炉内計装系）配管から追加の温度計の挿入・設置を検討中。
- 1、3号機についても温度計の故障に備えて事前に代替温度計を設置する必要があるが、設置箇所近傍の線量低減等が必要となることから、平成24年度内に代替温度計の設置先候補の絞り込みを実施する。

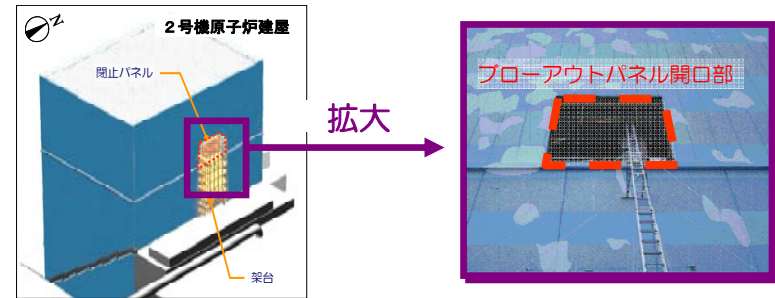
2号機原子炉建屋ブローアウトパネル（BOP）開口部の閉止

- 2号機原子炉建屋からの放射性物質の放出量を低減するために、BOP開口部を閉止パネルにより閉塞する。また、建屋内の換気のため、排気設備の設置も合わせて実施する。BOP開口部閉止の設計が確定し、11/30に原子力規制委員会へ報告。平成25年3月頃にBOP開口部閉止が完了予定。

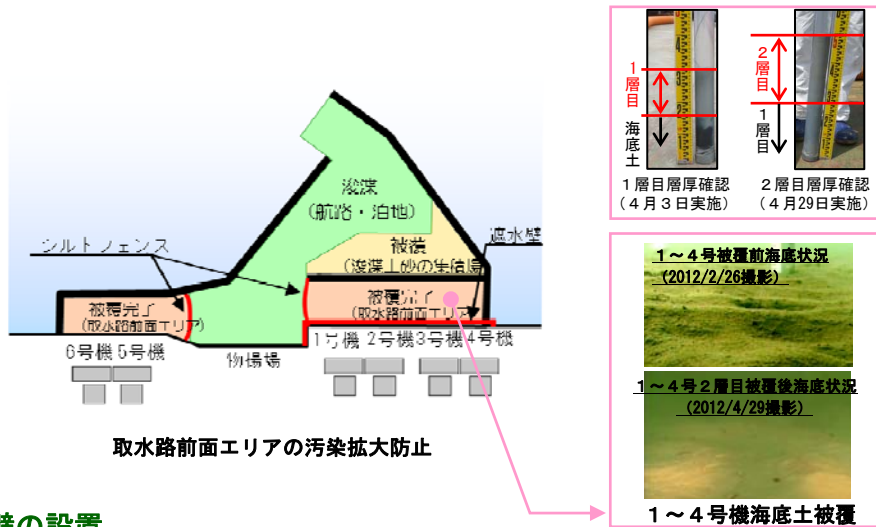
港湾内海水中の放射性物質濃度の低減

- 港湾内の海水中濃度が9月末に告示に定める周辺監視区域外の濃度限度未満となることを目指して海底土被覆、海水循環型浄化装置の運転を実施してきたところ、海水の流れが比較的大きい8箇所については告示濃度（セシウム）未満を達成。
- しかしながら、海水の流れが比較的小さい5箇所については達成していない。浄化を継続するとともに、海水への汚染源の一つと考えられる3号機シルトフェンスの交換を実施（11/14～17）。
- 社外研究機関等の協力を得て、濃度が下がらない要因の推定、追加対策要否の検討のための追加調査を実施中。

- 変動要因の推定、追加対策要否の検討のため地下水や海水濃度等の追加調査を実施し、調査結果に応じて汚染拡大抑制や浄化等の追加対策の検討を12月末までに実施。
- 告示濃度未満の確認のため、対象となる核種の選定等の測定計画を定め、1月末までに測定、評価を実施。

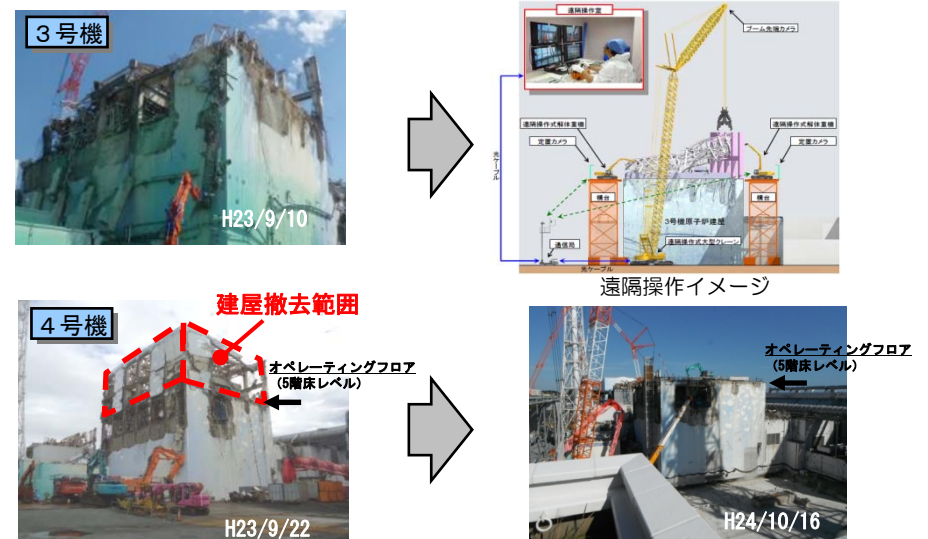
＜原子炉建屋上部ガレキ撤去の状況＞

- 使用済み燃料プールからの燃料取り出しに向けて、3号機は原子炉建屋上部ガレキ撤去作業中（平成24年度末頃完了予定）。
- 3号機のガレキ撤去作業中に不安定な鉄骨が燃料プール内に滑落。原因究明や再発防止対策等を取りまとめ原子力規制委員会に報告（10/3、19、11/15）。今後のガレキ撤去作業では本報告を踏まえ、確実な安全確保を行っていく。
- 4号機は、建屋ガレキ撤去（7/11）、大型機器撤去（7/24～10/2）が完了し、ガレキ片付けを実施中（～12月）。併せて燃料取り出し用カバー設置工事を継続実施中（～平成25年度中頃）。

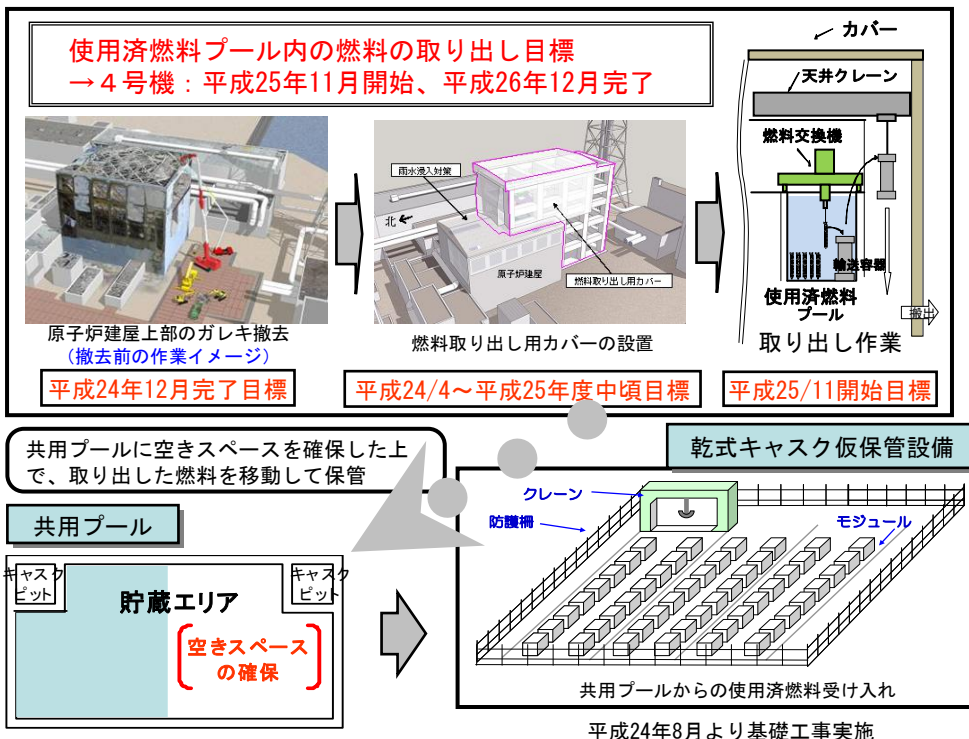
4号機使用済燃料プールの新燃料取り出し作業（7/18、19）

- 燃料の腐食状況調査のためプール内の新燃料2本を取り出し健全性調査を実施（8/27～29）。
- 調査の結果、燃料棒及び燃料構造部材の有意な変形や破損、腐食等は確認されず、材料腐食が燃料取り出しに大きな影響を与えることはないとの評価。

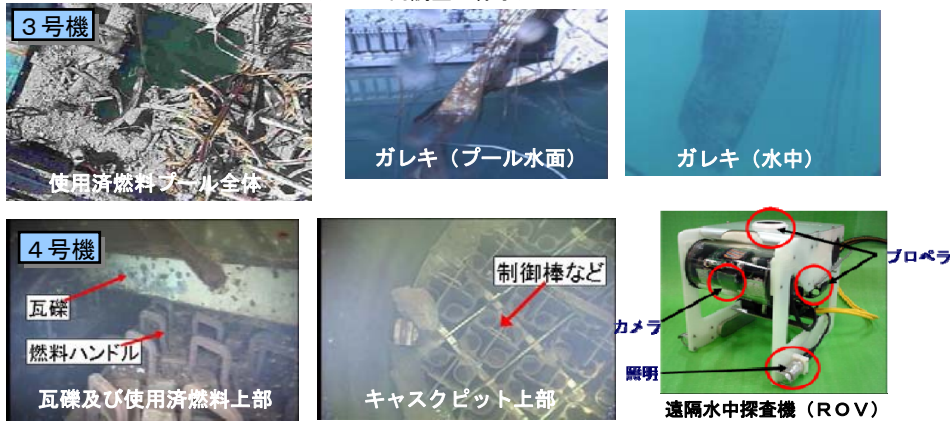
<プール内調査の様子>

- 水中カメラや遠隔水中探査機（ROV）を用いて、使用済燃料プール内ガレキ分布調査を実施。
- 調査結果をもとに、使用済燃料取出し前の水中ガレキ撤去計画を立案する。

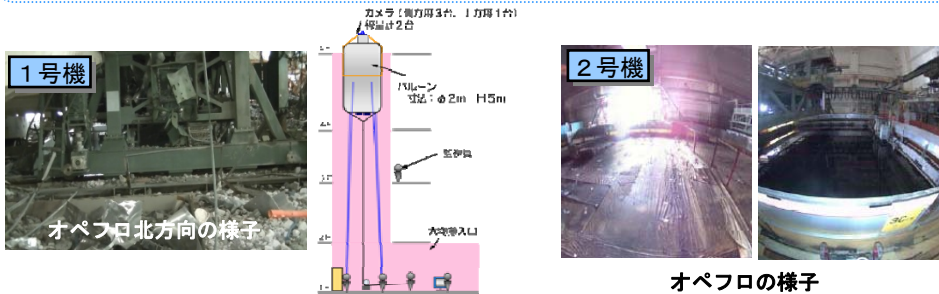
1、2号機オペレーティングフロア調査

- 今後の使用済燃料プールからの燃料取り出し等の検討に資することを目的に、オペレーティングフロア（以下オペフロ）の調査を実施。
- 1号機において、カメラを取り付けたバルーンを用い映像取得、線量測定を実施。線量はオペフロ床面より1mの地点で最大53.6mSv/h。
- 2号機において、遠隔操作ロボットを用い映像取得、線量測定、温度湿度測定を実施。線量は原子炉ウエル直上部で最大880mSv/h。

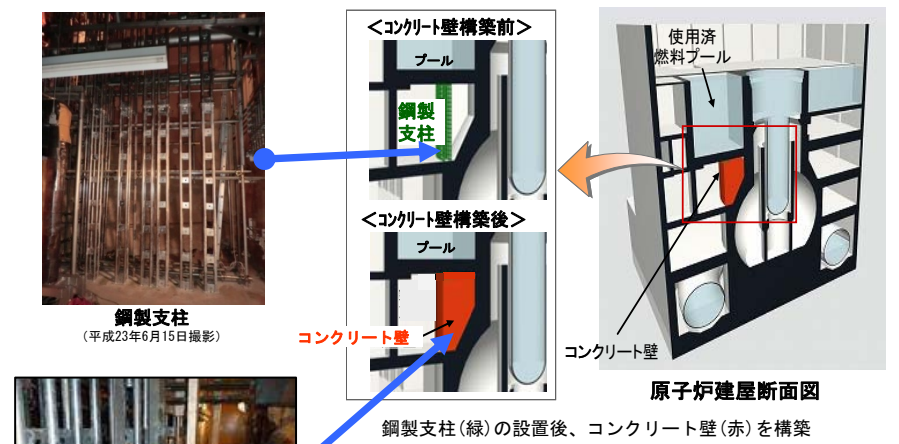
4号機使用済燃料プール底部の補強

- 耐震性評価に加え、さらに使用済燃料プール底部を補強することで、上下方向に対して耐震余裕度を20%以上向上（平成23年7月30日工事完了）。

プール底部の面外せん断力
※1の余裕度※2

工事前	20%以上 UP	工事後
143%		179%

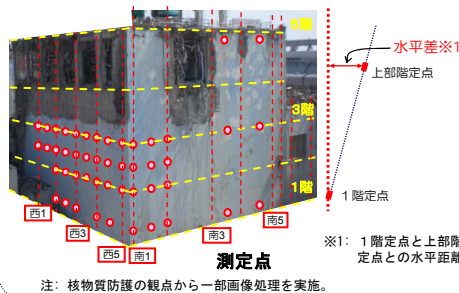
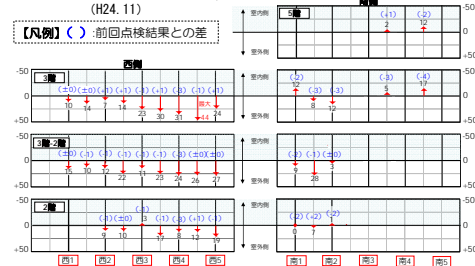
② 外壁面の測定

外壁面の上下に定点を設置し、光学機器により、外壁面の水平差※1を計測し、5月、8月、11月の計測値はほぼ同じであり、外壁が倒れて行くような兆候は見られていないことを確認。

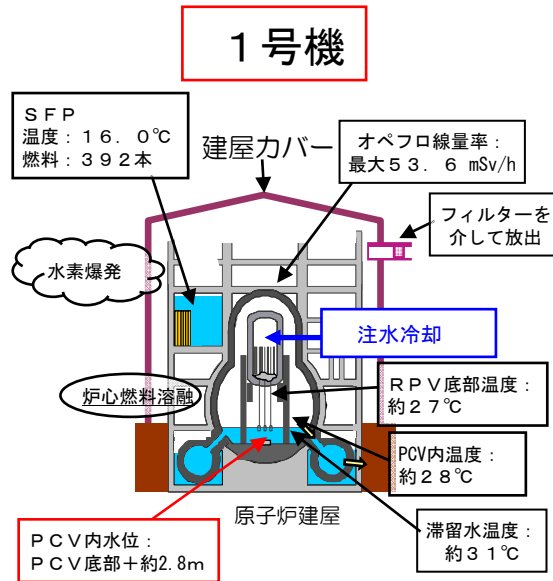
1号機

- ・燃料プールからの使用済燃料取り出し作業方法の検討。
(建屋5階のガレキや既設建屋カバーの取り扱い)
- ・止水工事のための、建屋、格納容器の漏えい箇所特定。
- ・視認による格納容器内部確認の検討。(解析では、燃料デブリ落下量と格納容器浸食量が各号機中最も多いと考えられている。)

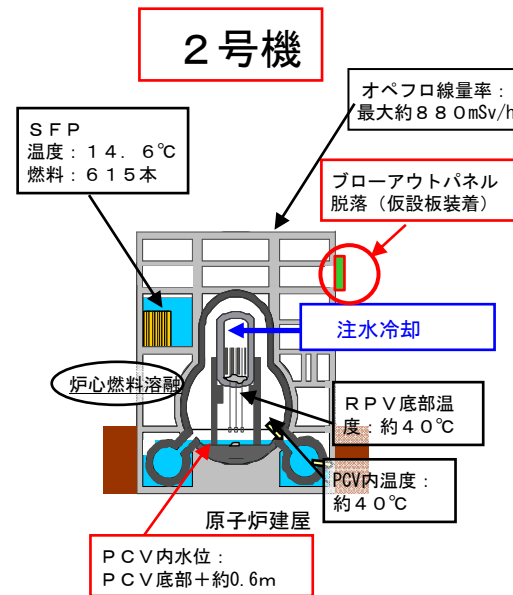
2号機

- ・事故時にブローアウトパネルが脱落して生じた建屋開口部の閉塞による放射性物質放出量の更なる低減。
- ・压力容器内部温度計測機能の維持。(既設温度計の機能喪失が続く、現在稼働しているのは2基のみ)
- ・燃料プールからの使用済燃料取り出し作業方法の検討。
(建屋内の除染、既設建屋やクレーン等の取り扱い)
- ・止水工事のための、建屋、格納容器の漏えい箇所特定。

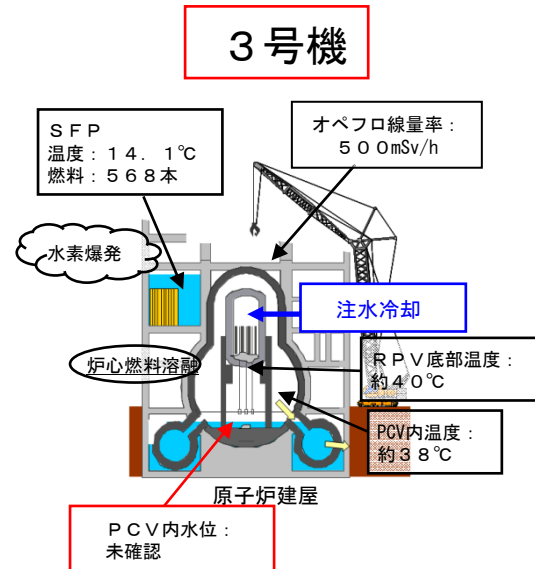
3号機

- ・建屋上部瓦礫撤去作業におけるガレキ滑落トラブルの再発防止。
- ・高線量の環境下での格納容器内部調査方法の検討。
(1、2号機は実施済みだが、より線量の高い3号機は未実施)
- ・止水工事のための、建屋、格納容器の漏えい箇所特定。

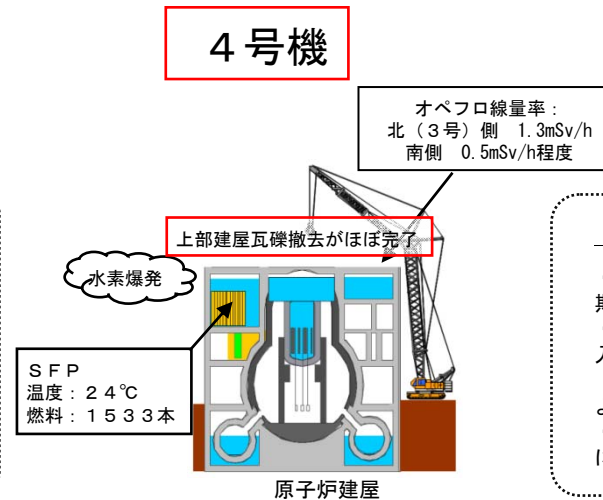
4号機

- ・建屋の健全性確認・維持と、早期の燃料取り出し終了。
- ・燃料取り出し用カバー資材を搬入するための港湾整備。
(接岸中のメガフロート移動による埠頭スペース確保)
- ・プール内使用済燃料の長期保管に際しての健全性評価。
