東京電力(株)福島第一原子力発電所4号機原子炉建屋の健全性について

4号機原子炉建屋は、水素爆発により建屋の上部が損傷した状態となっておりますが、再び東北地方太平洋沖地震と同程度の地震（震度6強）が発生しても使用済燃料プールを含め原子炉建屋の耐震性が十分であることを確認しております。

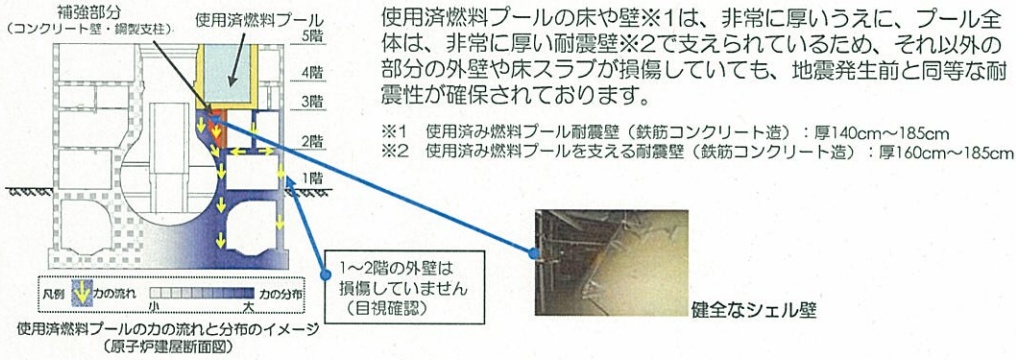
外壁や床の損傷を考慮した上で、震度6強の地震に対するコンピューター解析を行い、使用済燃料プールを含め原子炉建屋は許容値に対して十分な余裕があります。

壁のひずみ※3	評価基準値
南北方向	0.15	4.0
東西方向	0.16	4.0

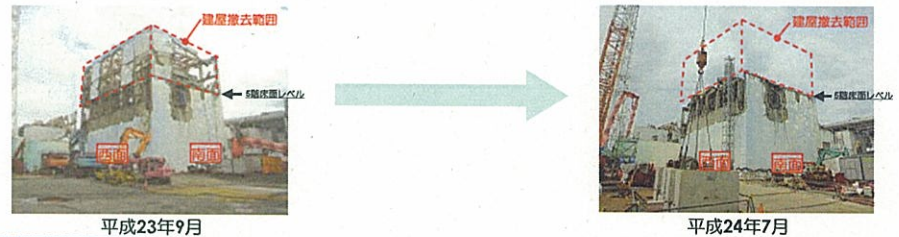
原子炉建屋上部の建屋ガレキ撤去は平成24年7月11日、大型機器撤去は平成24年10月2日に作業が完了しました。建屋上部の重量が大幅に軽くなる（約4,700トンの減少）ことで、地震に対して安全性が向上しました。

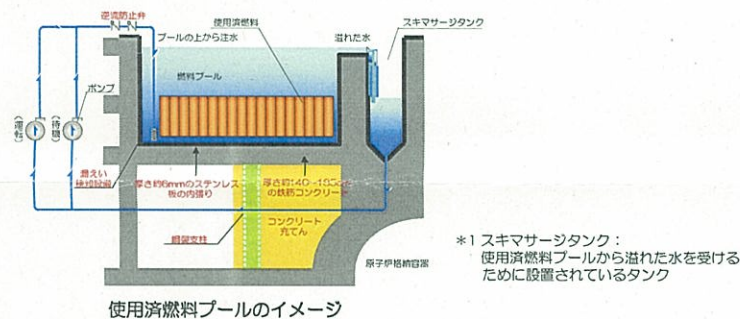
鋼製支柱 (コンクリート壁構築前) ※1
コンクリート壁
原子炉建屋断面図
鋼製支柱(緑)の設置後、コンクリート壁(赤)を構築

工事前	工事後
143%	179%

さらに使用済燃料プール底部を補強して、上下方向に対して耐震余裕度を20%以上向上させました。

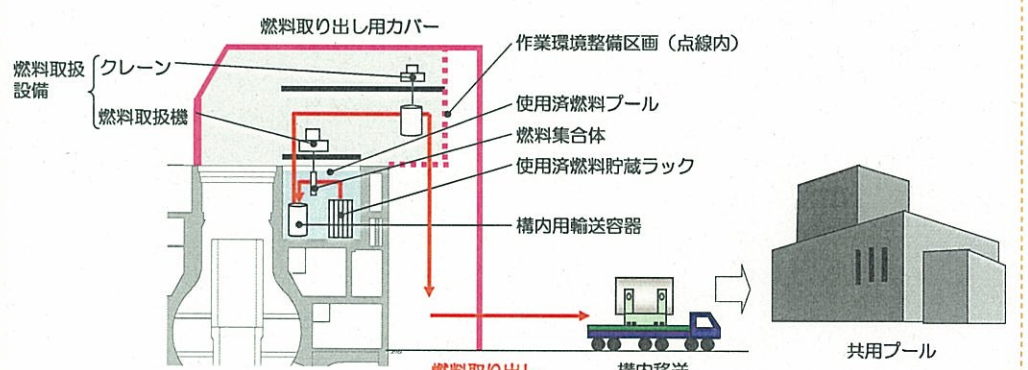
燃料取り出し用カバーは、燃料取扱設備の支持、作業環境の整備及び燃料取り出し作業に伴い発生する放射性物質の飛散・拡散抑制を目的に設置します。工事は、平成24年4月17日に着手し、現在、基礎工事を進めています。 今後は大きさが3m×3mの鉄骨製の柱を建てていきます。

燃料取扱機支持用架構
クレーン支持用架構は原子炉建屋に荷重がかからないような構造にしています。
