○安全対策部会現地調査
（覆土式一時保管施設）
写真は既設の第1槽

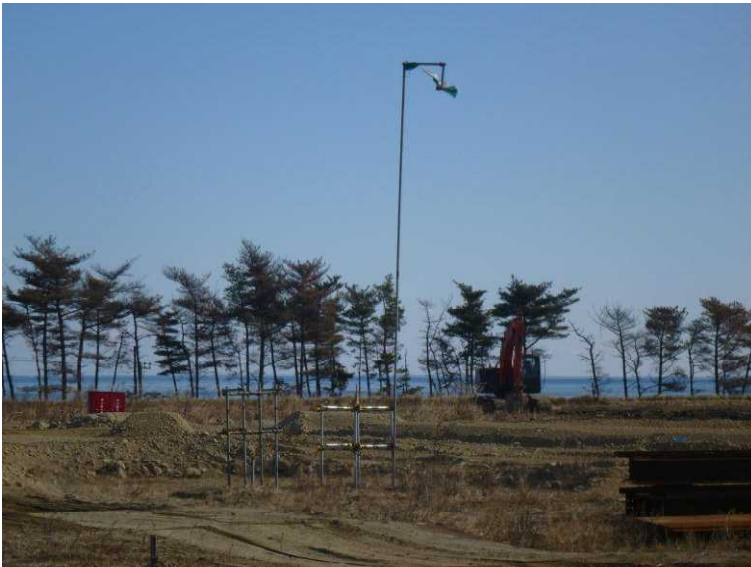
○安全対策部会現地調査
（覆土式一時保管施設）
海側に設置された地下水
測定ポイント

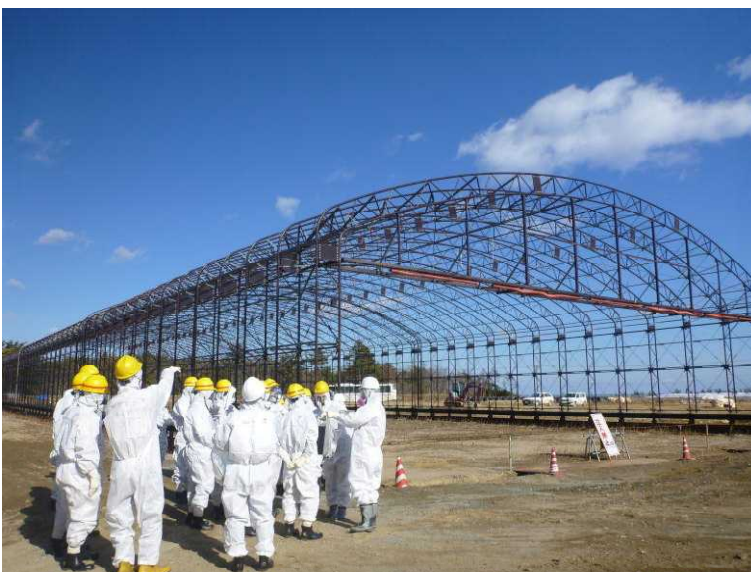
○安全対策部会現地調査
（覆土式一時保管施設）
第4槽設置予定地付近に
仮置きされている移動式全
面テント

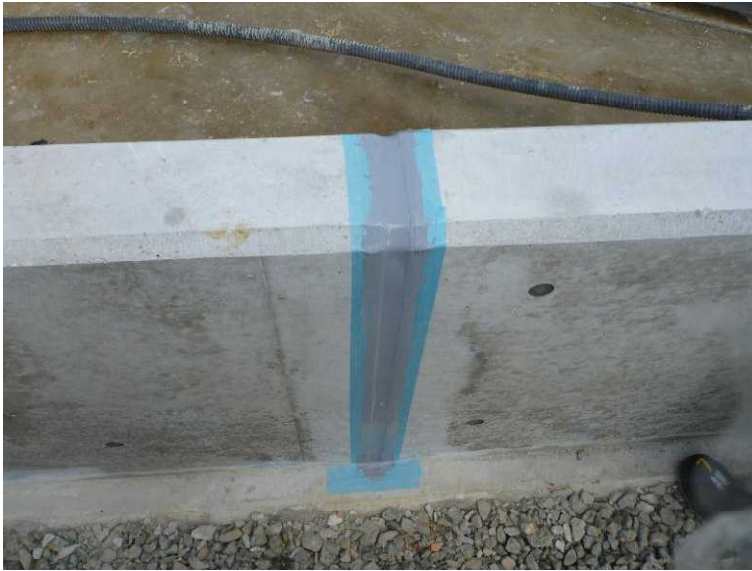
○現地確認
(G4タンクエリア)
基礎コンクリートのつなぎ目のシール施工

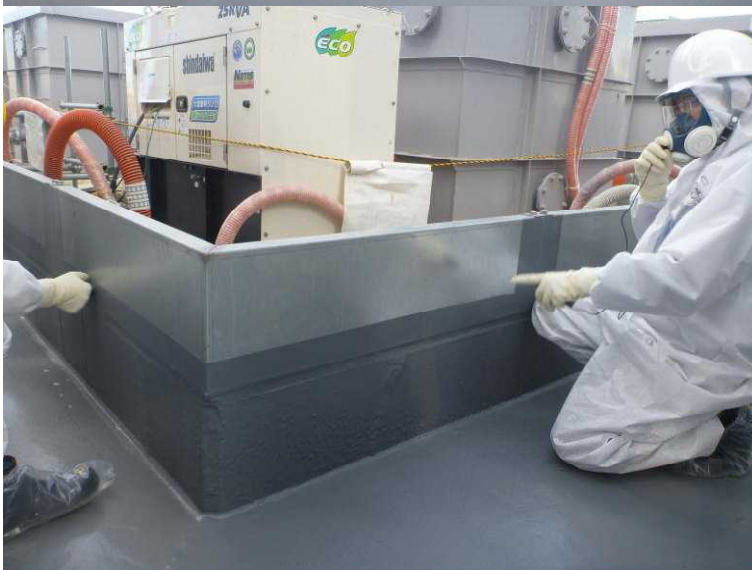
○現地確認
(G4タンクエリア)
鋼製の堰のつなぎ目の塗装の状況
