福島第一原子力発電所雨水受けタンク
天板部からの元請社員転落による
死亡災害について

平成27年2月5日

東京電力株式会社
福島第一原子力廃炉推進カンパニー

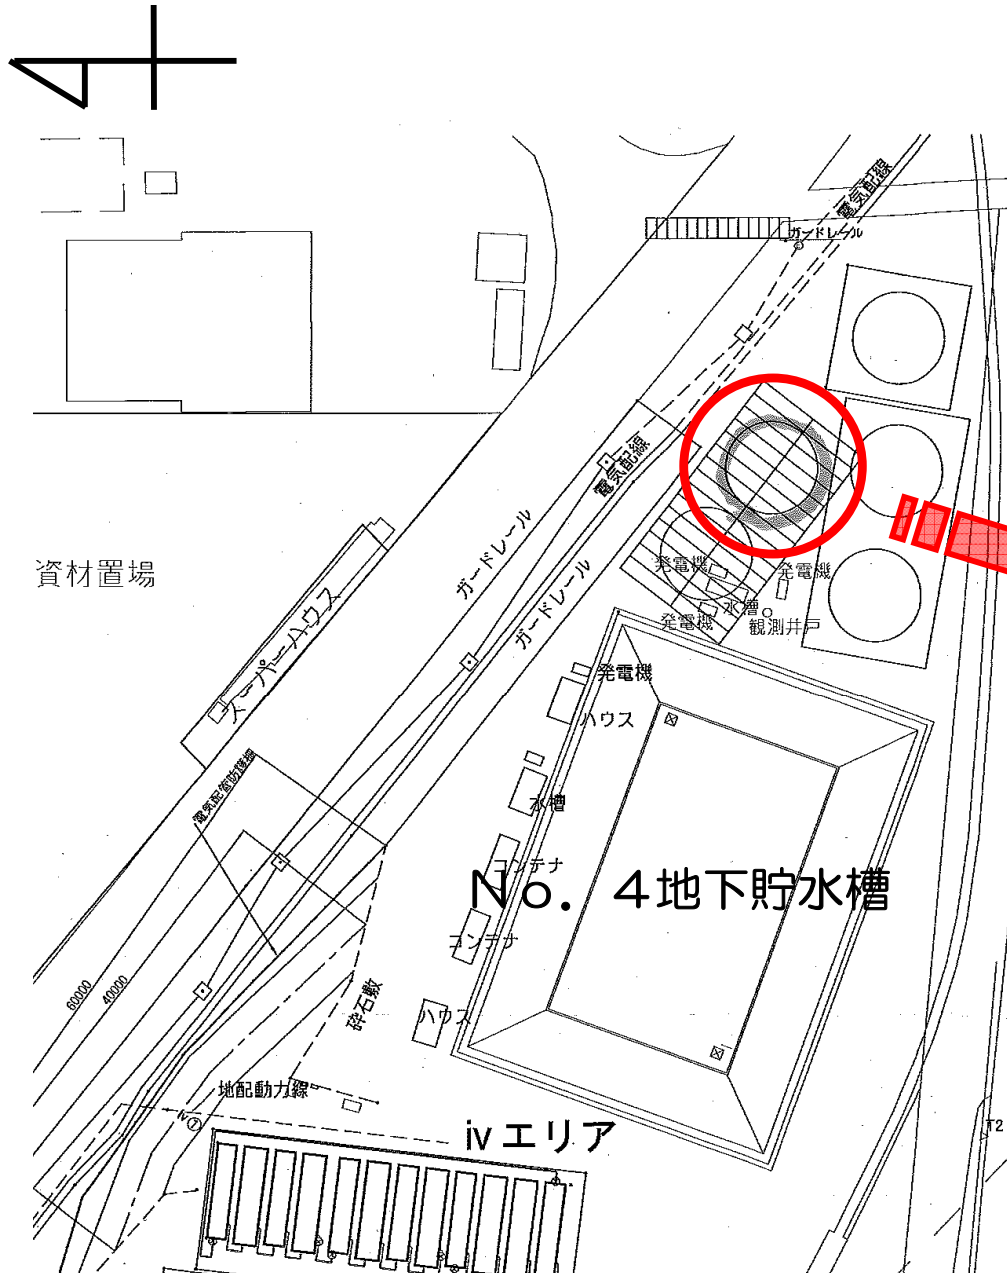
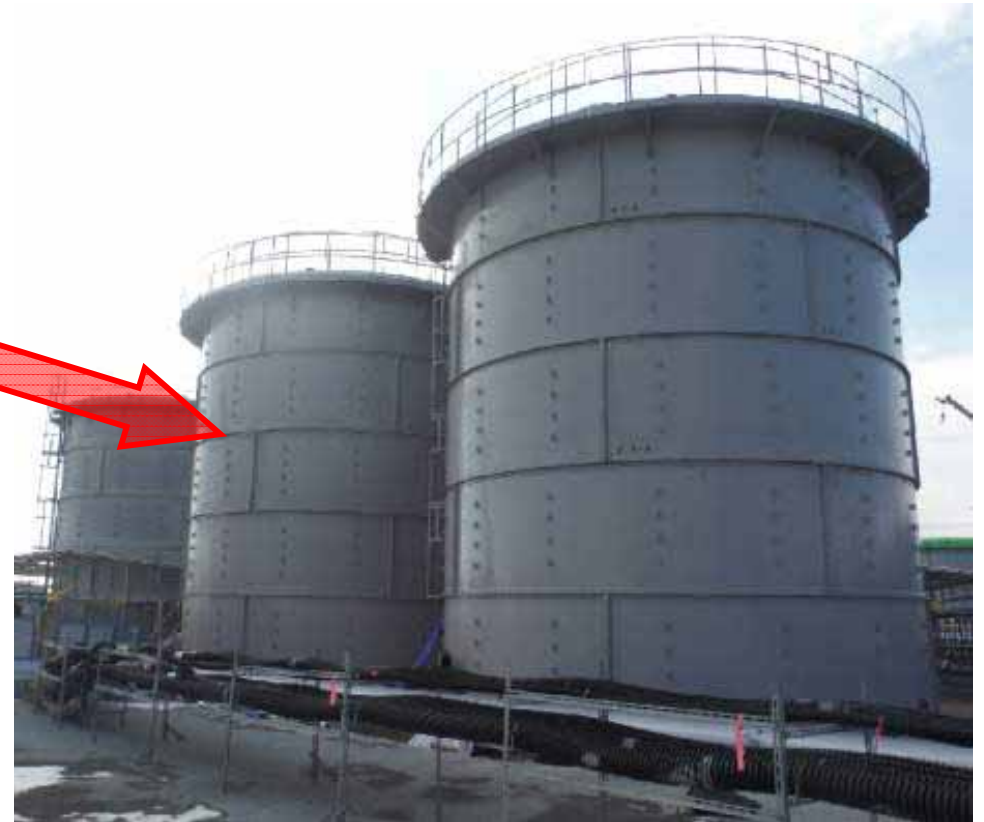
雨水受けタンクNo. 2

発生場所：雨水受けタンクNo. 2（No. 4地下貯水槽エリア東側）

現場到着後すぐに、元請社員1名と当社社員は、検査のためにタンク側面下部にあるマンホールよりタンク内部に入ったが、被災者はタンク天板部より自然光を入れるためにタンク上部へ上がり、天板部にあるハッチの蓋を動かしたところ、ハッチの蓋（重さ：約43kg）とともにタンク内へ転落（高さ：約10m）した。

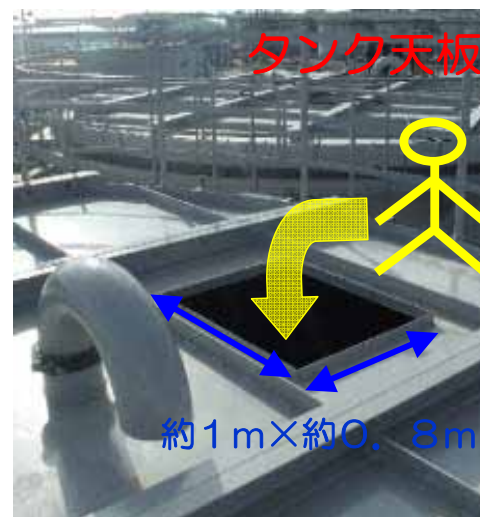
タンク天板部

- ・ハッチの蓋は、重量約43Kg、1,000×800mmの大きさで、一人では扱いづらい部材だった。
- ・ハッチの蓋の形状は長方形で、落下する可能性はあったが、蓋に落下防止対策は施されていなかった（最新のタンクはハッチの蓋が落下しない設計）。
- ・当該タンク上部には柵支柱とフランジ穴があり、安全帯フックを掛けることは可能な構造だった。

- ・ タンク天板部にあるハッチの形状は、人とハッチの蓋が落下可能な構造だった。【設備①】

- ・ 当社は、今後設置するタンクは、ハッチの蓋が落下しない構造の設計とする。 【設備①】
- ・ 元請会社は、ハッチの蓋が天板に取付けられていないタンクは、ハッチの蓋を開ける作業前に、落下防止対策を実施する。 【設備①④】
- ・ 元請会社は、高所開口部に対しては、転落防止措置を実施する。 【設備⑤】
- ・ 元請会社は、ハッチの蓋に二人で開ける原則を明示するとともに、安全带使用等の注意標識を取付ける。 【人①～③】 【設備③】
