# 「廃炉等に向けた安全確保のための適切な措置要求(H27.3.3)」 への対応状況について

2015年 4月 27日

東京電力株式会社  
福島第一廃炉推進カンパニー  
福島第一原子力発電所

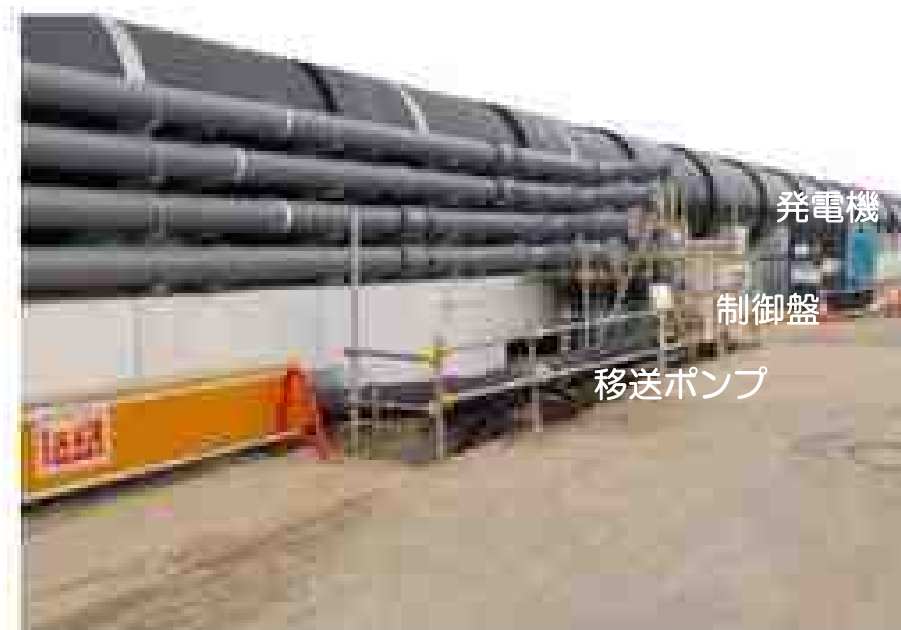
K排水路からC排水路へ移送している設備を巡視点検中に移送ポンプが停止していることを確認。

発電機の漏電遮断器が動作しており電源供給が停止していた。

発電機単体で漏電遮断器を復旧しようとしたが、漏電遮断器が復旧しないこと、および操作盤・ポンプに異常が認められないことから発電機の故障と判断した。当該の発電機を構外に搬出し発電機内部を継続調査中である。

4/21 20:09 予備の発電機を交換し、ポンプ移送を再開。

4月末を目途に発電機から系統電源へ切り替え予定（発電機はバックアップ電源として残置予定）

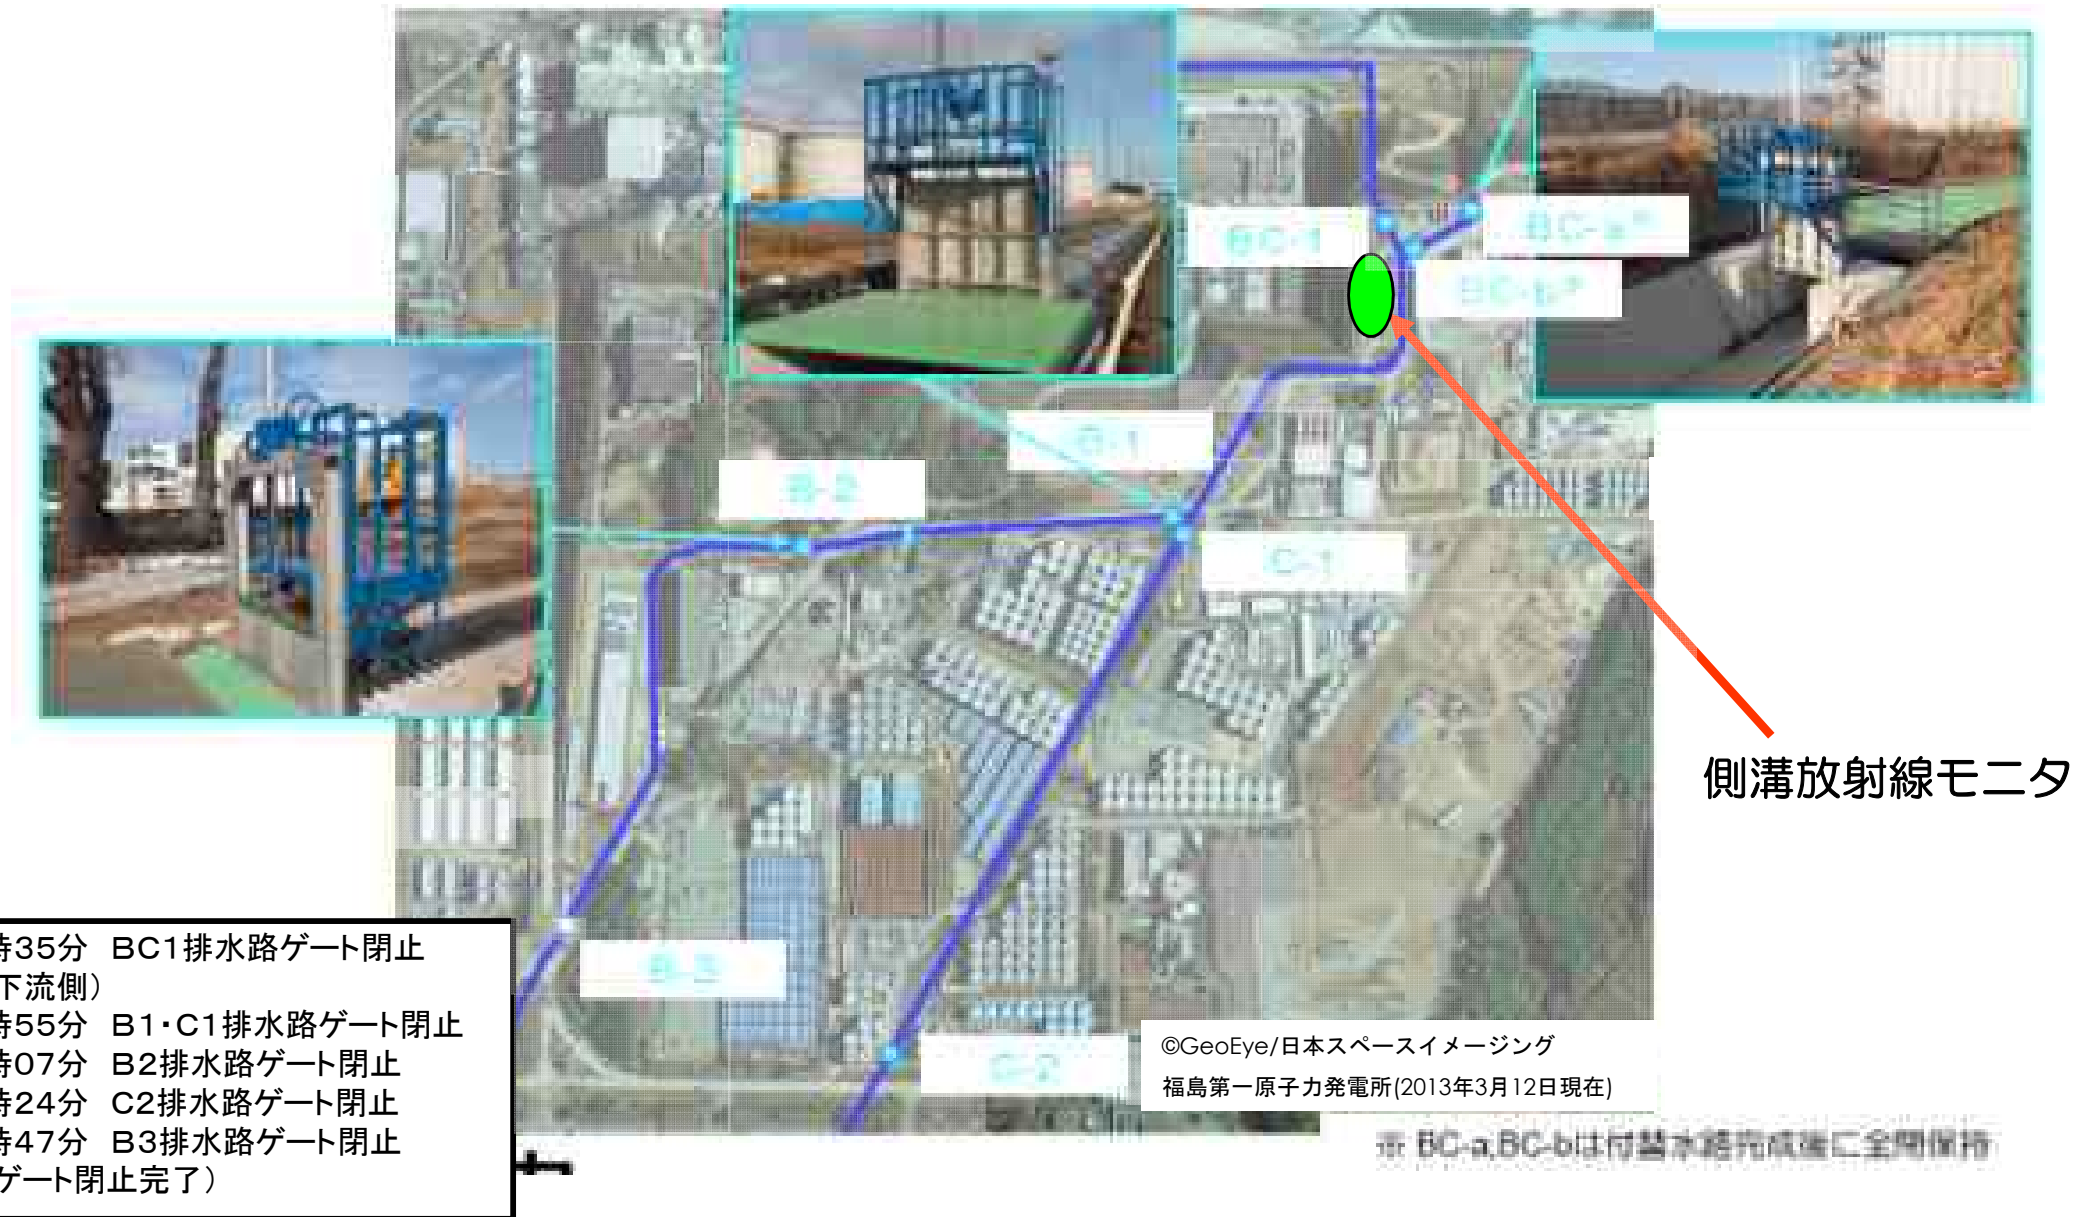
# 図1. 側溝放射線モニタ設置及び閉止ゲート設置場所

- 平成27年2月22日午前10時頃に、発電所構内B・C排水路のタンクエリア下流に設置されている側溝放射線モニタにて高高警報が発生した。
- 側溝放射線モニタは、海洋への汚染水流出抑制対策として、汚染水貯蔵タンク等から漏洩した汚染水の排水路への流入検知を目的として設置されたもの。
- 今回の、事象発生に伴い、定められた手順に従って、B・C排水路に設置されているゲートを「閉」にすると共に汚染水処理・移送をおこなっていた設備を全て停止した。
- 上記操作に因ることなく、側溝放射線モニタ指示値は短時間で降下し始め、検出器に付着した汚染レベルまで降下し、その後指示値の再上昇および警報の再発報はない。
- 今回の事象で、取水口開渠に流出した放射エネルギーは、 $4 \times 10^8 \text{Bq}$ と評価。  
(側溝放射線モニタ設置及び閉止ゲート設置場所を図1に示す)
