福島第一原子力発電所の 廃止措置等に向けた現状の取組み

2015年5月19日

東京電力株式会社

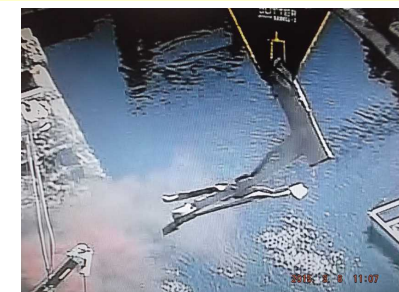
(2015/3/6: 燃料交換機西側フレーム撤去作業状況)

3号機使用済燃料プール内の大型ガレキ(燃料交換機の一部)がプールゲートに接触している可能性があったことから、調査を実施した結果、ゲートのシール性能に影響を及ぼすことはないこと、燃料交換機とゲートに接触がないことを確認しました。

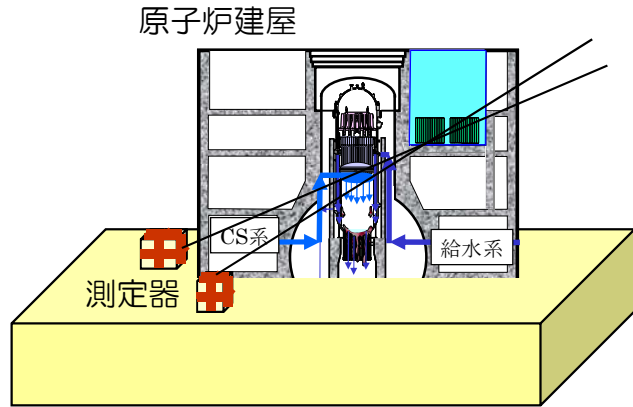
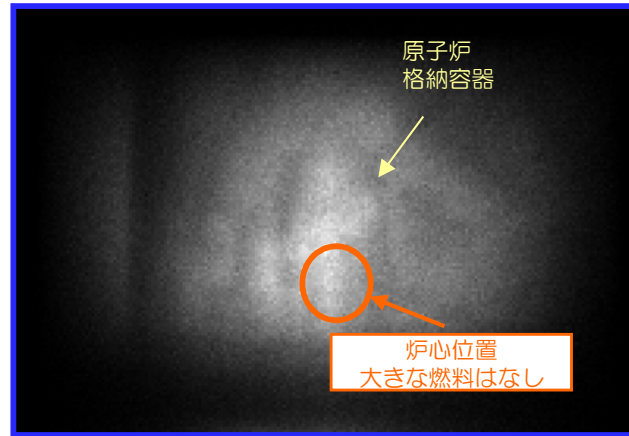
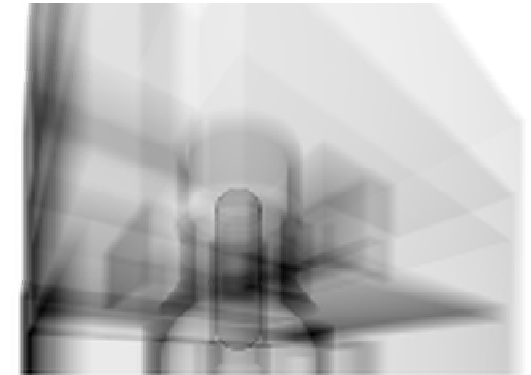
- 1号機原子炉内の燃料デブリの状況を調査するため、宇宙線由来のミュオン（素粒子の一種）を用いた燃料デブリ位置測定を実施しています。
- 2方向から測定した結果を3次的に評価し、炉心位置に大きな燃料の塊がないことを確認しました。今後もデータの蓄積を継続します。

2方向からミュオンを測定して評価

<実際の測定結果>

設計図面から作成した透視イメージ

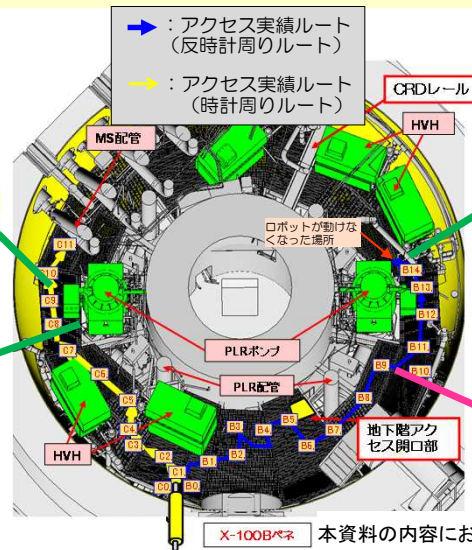
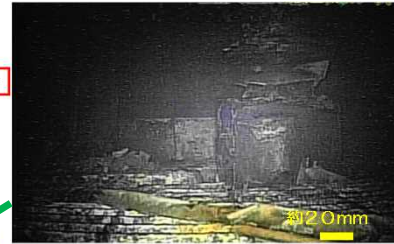
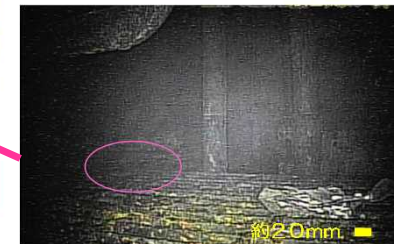
- 4月10日から4月20日に、燃料デブリの取出し計画の策定に向け、ロボットを用いて原子炉格納容器内のペDESTAL※外側1階グレーチング※外周部の環境や既設構造物の状況調査を実施しました。
- 格納容器内部の損傷状況や各調査ポイントで温度、線量情報を取得しています。
- 今回障害物が無いことが確認できた地下階への開口部から、今後別のロボットを投入し、格納容器地下階の調査を実施する計画です。

反時計回りの調査の途中でロボットが床面の隙間にはまり込んで動けなくなりましたが、地下階への開口部の周囲には大きな干渉物が無く、次回の調査に支障がないことを確認できました。

時計回りの調査では、ルート上に大きな障害物も無く、計画通り調査を終えることができました。

原子炉再循環ポンプ（PLRポンプ）や格納容器内壁面にも大きな損傷がないことを確認しました。

調査点	線量率 (Sv/h)	温度 (°C)
B3	7.4	17.8
B4	7.5	19.2
B5	8.7	19.4
B7	7.4	19.5
B11	9.7	19.2
B14	7.0	20.2
C2	6.7	19.6
C5	8.3	19.5
C6	7.7	19.4
C9	4.7	20.8
C10	5.3	21.1
C11	6.2	20.7
