1,000tノッチタンクから3号タービン建屋への 移送ホースからの漏えい事象について

平成 27年 6月23日

東京電力株式会社
福島第一廃炉推進カンパニー
福島第一原子力発電所

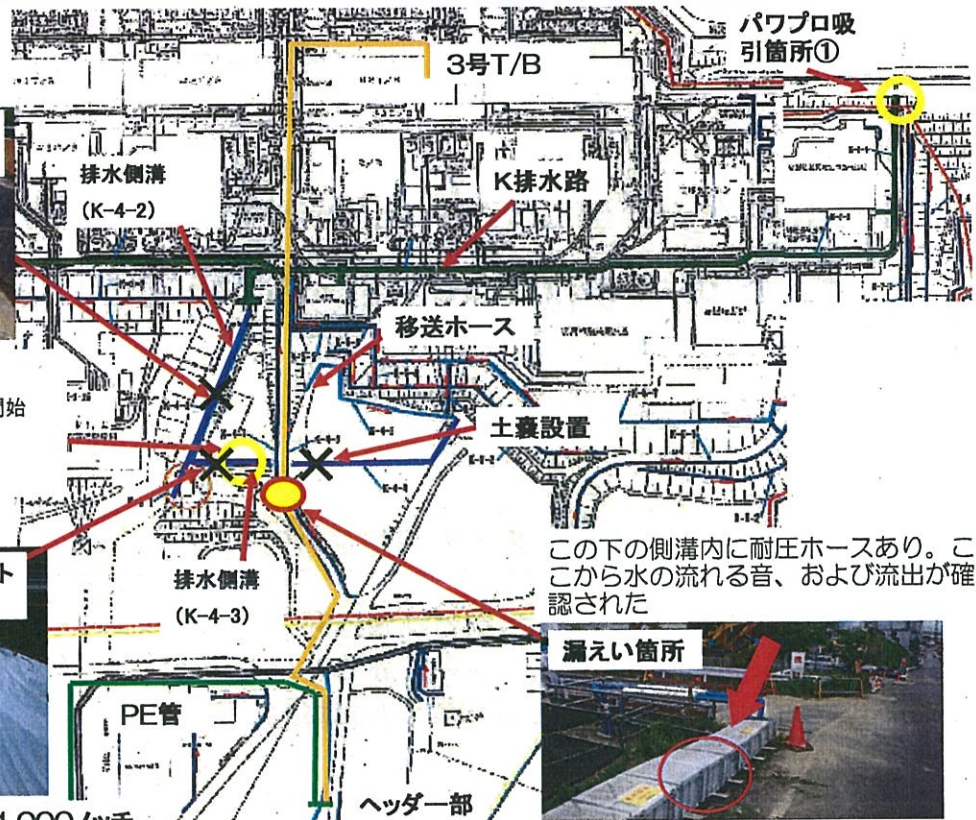
2. 発生場所

— PE管
— ホース

パワプロ吸引箇所②

※当該部より排水側溝回収開始

- ・K-4-3回収完了
- ・K-4-2回収完了

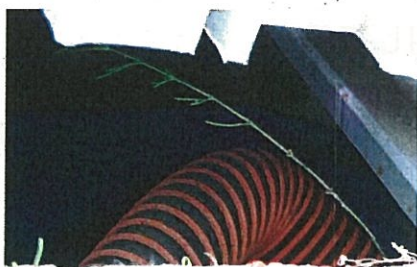
- ▶ 漏えいしたホース：ポリ塩化ビニル製耐圧ホース 口径75A
- ▶ 漏えい部の形状：長さ約1cm×幅約0.2cmの楕円状の孔（中間にわずかな繋がりあり）
- ▶ 使用状況：

望ましい使い方	実際の使用状況
許容曲げ半径（750mm）よりも大きい曲げ半径で使用	許容曲げ半径よりも小さな曲げ半径（200mm～300mm程度）で使用していた。
埋設して使用しないこと	当該箇所周辺で、ホース設置後に側溝内に土砂が堆積し、ホースが埋まっている箇所があった。

※漏えい発見時のホース状態(屈曲あり)

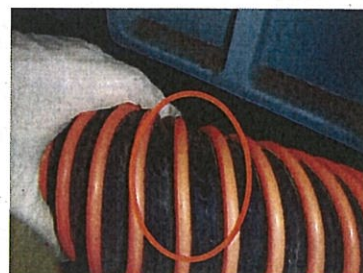
※確認のため、ホースを曲げて当該箇所を拡大させた状態

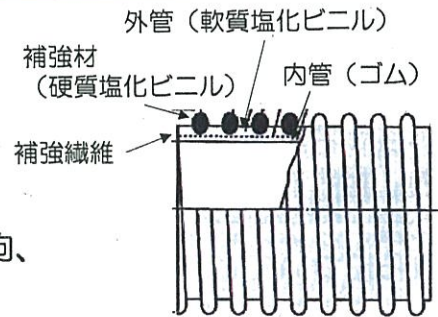
- 当該ホースは、塩化ビニルの外管にゴムの内管を接着したもの。
- 漏えい時当該ホースは折れ曲がった状態で設置。
- ホース内部の確認の結果、ゴムの内管の長さ方向、周方向それぞれに亀裂有、内管と外管が剥離。
- 内管の内側には著しいゴムの硬化や摩耗は無し。

→ホース外側が強く曲げられたことで、内管と外管の接着強度が低下し剥離した。剥離した状態で使用を継続したことで、内管に亀裂が生じ、外管に直接水圧がかかるようになった。また移送の繰り返しにより剥離が拡大した。

外管の曲げで伸ばされた部位に水圧が繰り返しかかることで、亀裂が入り孔に進展した。

比較的高い放射性物質を含む水の堰内雨水移送（P.11赤色実線ライン）にはホースを使用しない。（1,000tノッチタンク→タービン建屋：6月20日PE管取替完了、雨水処理設備→1,000tノッチタンク：使用中止、移送の必要があればパワプロにて対応）

- ▶信頼性向上のため、PE管への取り替えを進める。（2015.1.30実施計画変更申請済、P.11青色実線ラインは2015年度完成目途、その他のラインは2016年度完成目途）
- ▶PE管に取り替えるまでの間※は、ホースについて予防的な保全として、専門家の意見を踏まえた定期点検を実施し、点検結果に基づき対策を実施する。
- ▶手順書を整備し、使用の都度、移送中にホース全線について巡視を実施する。また久しぶりに使用するホースについては使用前に状況確認も実施する。
- ▶排水路に直接流れ込む懸念があるホースについては、側溝からの移設、受けの設置などの対策を実施する。またやむを得ず対策が講じる前に使用する際には、当該箇所に監視人を配置した上で移送を開始する。

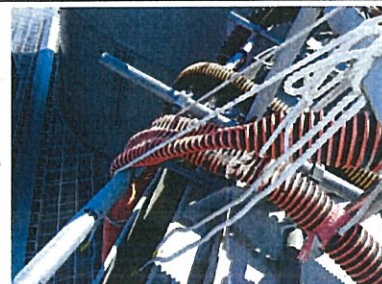
- ※1：タンク上部のホース屈曲部が重みで著しい変形を起こしている。
 ※2：ただし降雨時の堰からの越流防止のためなど、対処前に使用せざる得ない場合には、巡視強化を行った上で使用する。
