# 福島第一原子力発電所 進捗状況のまとめ

2015年9月1日

東京電力株式会社

# 廃止措置へ向けた進捗状況のまとめ

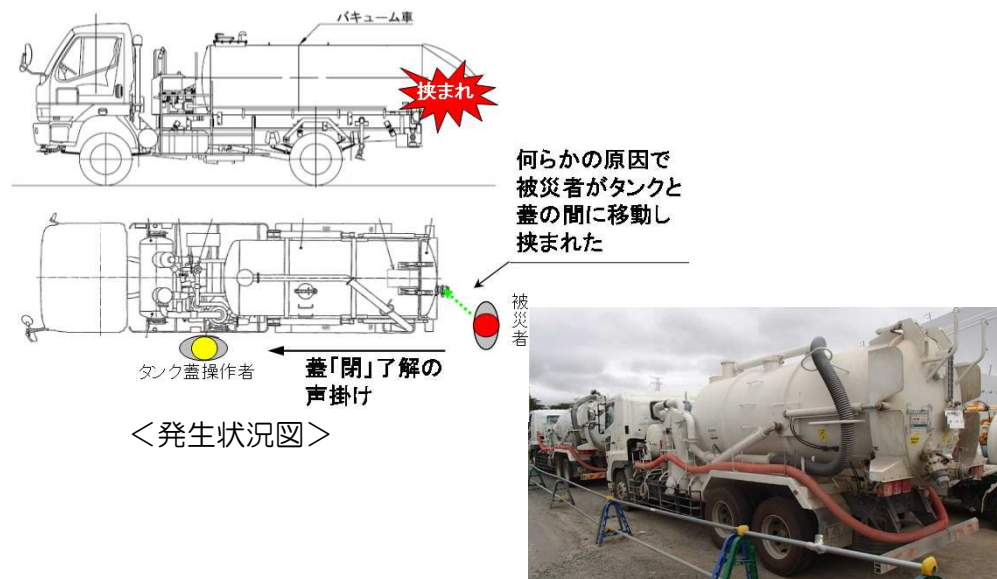
- ・災害発生日時：2015年8月8日（土）6時25分頃
- ・被災者：52歳男性
- ・所属会社：鹿島建設（元請会社）の協力会社

陸側遮水壁工事において、バキューム車をリース会社へ返却するため、車体の構内ステッカー撤去作業を2名で行っていた。タンク蓋に貼ってあるステッカーを剥がすため、蓋を閉めることとし、タンク蓋操作者は被災者に声をかけ、被災者の了解の声を聞いた後、タンク蓋を閉める操作を行った。その後、タンク蓋操作者はバキューム車の前方を回ってステッカーを工具にて剥がしながら車両の後方に移動したところ、タンク本体とタンク蓋に上半身が挟まれている被災者を発見した。すぐにタンク蓋を開け救助し、救急車により病院へ搬送したが、搬送先の病院で死亡が確認された。

元請け各社が作業で使用する重機に対し、「挟まれ・巻き込まれ」以外の危険箇所も抽出し、安全区画設置や注意表示等の設備的な安全対策が十分かどうか、また、合図者、安全監視者の専任設置や災害事例の検討、現場でのワンポイントKYの実施など人的・管理的対策が十分かどうかを作業班毎にチェックリストで確認しています。

必要な是正処置を実施した上で安全確認が終了した作業から再開しているところ。

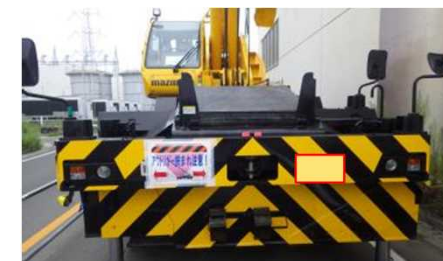
アウトリガー挟まれ注意喚起表示の実施

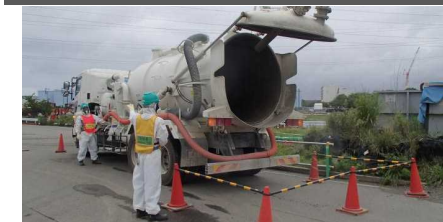
コーンバーによる安全区画の実施

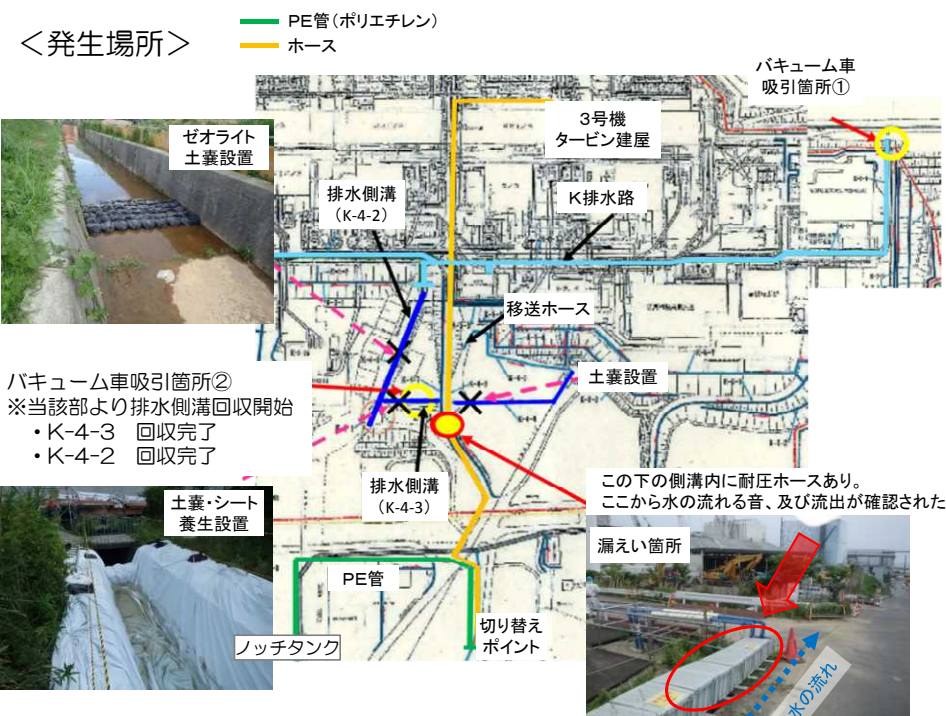
## 発生場所状況

- 5月29日、ノッチタンク群（1,000 t）から3号タービン建屋へ汚染水を移送していたところ、10時08分に移送ホースから漏えいしていることを発見したため、10時26分に移送を停止しました。
- 漏えい水は排水側溝からK排水路に流入し港湾内に流出したことを確認しました。K排水路の水分析をした結果、28日7時の放射能濃度の上昇が認められました。
- 港湾口、及び外洋での放射能濃度に有意な変動がないことを確認しました。
- 当該移送ラインは6/20に本設化（PE管）を完了しました。引き続き、再発防止策を講じてまいります。

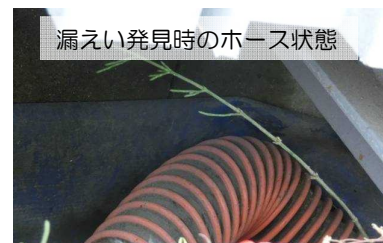
## <漏えいしたホース>

- 2013年秋の台風対策として、ノッチタンク群の雨水をタービン建屋に移送するため、緊急で敷設しやすい側溝内に当該ホースを設置。
- その後、ノッチタンク群には雨水処理設備で濃縮した雨水や排水路の水なども受け入れ、当該ホースを利用して移送。
- 漏えいリスクを認識していたため、2014年3月からPE管に取り換える工事を実施していたが、同年10月以降他工事との干渉により、一部の配管が施工できない状態となっていた。（PE管施工範囲全長：約800m、未施工範囲：約30m）
- 一時使用の計画だったため、2013年10月の設置以降、点検を行っていなかった。
- 雨水移送ラインのホース部からの漏えい（2015年3月）を契機に、手順書を順次作成し、35m盤内の雨水移送ラインのチェックを行っていたが、35m盤から10m盤に移送する当該ホースの個別手順書は未完成であり、移送ラインチェックが行われていなかった。

- 漏えいしたホース：ポリ塩化ビニル製耐圧ホース 口径75A
- 漏えい部の形状：長さ1cm×幅約0.2cmの孔（中間にわずかな繋がりあり）
- 許容曲げ半径よりも小さい曲げ半径で使用。当該箇所周辺で、ホース設置後に側溝内に土砂が堆積し、ホースが埋まっている箇所があった

原因①：点検を実施しておらず、適切な使用状況で使用していなかった

- 点検計画を作成<sup>\*</sup>し、定期点検を実施する（総点検実施済み）
  - 当該ラインについては、**信頼性の高いPE管へ取り替える**（6月20日取り替え完了済み）
- <sup>\*</sup>当該ライン以外の耐圧ホース（仮設設備も含む）についても実施

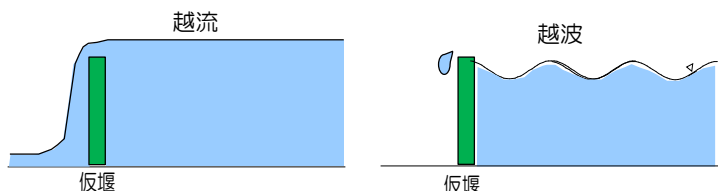
- 4月21日、堰を越えて港湾外へ排水していることを確認しました。
  - 発電機不具合による移送ポンプの停止を確認
  - 予備発電機にて復旧し、4月28日より系統電源より受電
- 7月16日 および8月27日、港湾外に一部排水していることを確認しました。
  - 移送ポンプは全8台稼働していたが、移送量を越える強い降雨のため堰を越えて排水
- 7月20日、堰を越えて港湾外に排水した可能性があります。
  - 後日、降雨の状況や移送ポンプの稼働記録により確認
- 8月17日、断続的に堰を越えて港湾外へ一部排水していることを確認しました。
  - 一時的に排水路内の流量が増加した影響（瞬間的に18mm/h相当の降雨を確認）
  - ポンプ自体は稼働したが、8台全数が起動する前に一部が堰を乗り越えたことを確認

増水で排水量がポンプ容量を上回り、堰内水位が堰高を上回って漏れる状態（7月16日、8月27日発生）

増加した排水量とポンプ容量とがバランスした状態が堰高付近で生じ、堰内水位は堰を越えないものの、波が断続的に堰を越えて溢れる状態（8月17日発生）

8月17日の越波現象の対策として、ポンプの起動信号となる水位センサーの安定稼働に必要な水位を確保することを目的に、8月28日、当該堰（高さ約70cm）の上部に高さ約15cmの鋼材を設置しました。
