# 針葉樹根株腐朽病の発生機構の解明と被害回避法の開発

(国庫課題 平成9年～平成12年度)

武井利之  
大槻晃太\*  
川口知穂\*\*  
斎藤寛

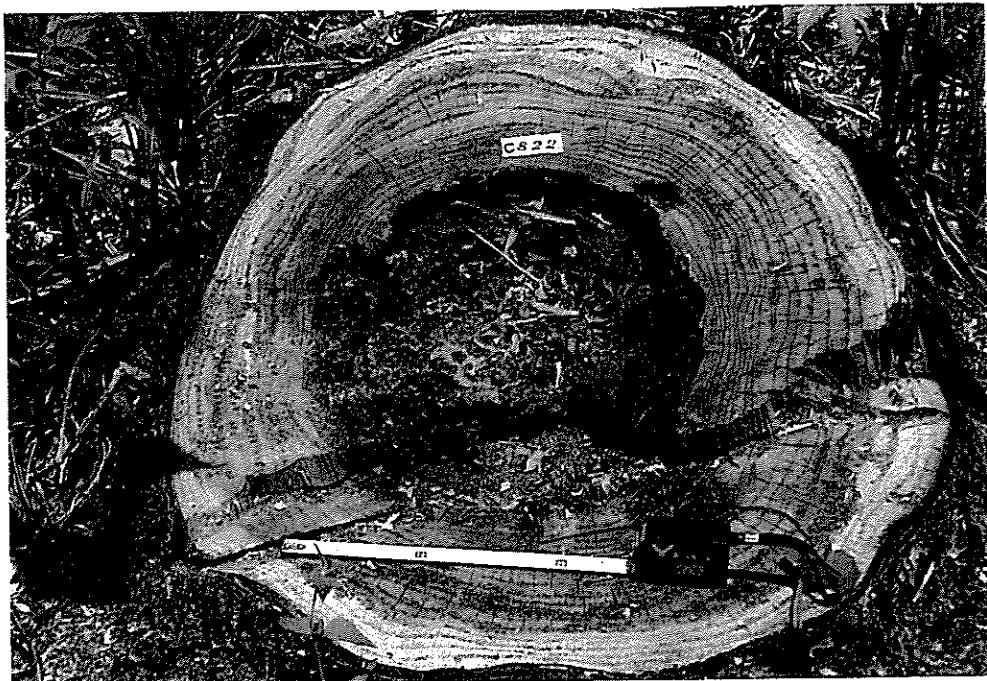
平成9年から11年にかけて、8箇所のカラマツ伐採跡地の地況を調査した。また、伐採面を観察し、罹病の有無を判別した。結果を表1に、また、観察された典型的根株芯腐れ病カラマツの伐採面を写真1に示した。表1より、罹病木の割合は最も高い場合で28%、低い場合で0%であった。罹病木の出現頻度と、林齡、標高、傾斜方向、及び土壌型等との明確な関連は認められず、これらと罹病との関連は薄いと考えられた。しかし、罹病木の割合が高かった田島町程窪山と館岩村土平は、それぞれ凹地帯と平衡斜面で、周囲に湧水があるなど、土壌水分が高い地域であった。停滞水の生じる緩斜面では被害が多いことが報告されて<sup>5)</sup>おり、本県内においても土壌水分の多い箇所では根株芯腐れ病が多い可能性が高いと考えられる。

写真1 芯腐れ病に罹病したカラマツの伐採面

カラマツ伐採跡地にて林分の地況を観察するとともに、伐採面を観察することにより腐朽が生じている割合を求めた。その結果、土壤水分の多い土地に植栽されているカラマツは材が腐朽している頻度が高い傾向があった。従って、既に土壤水分の多い土地に植栽されているカラマツは、腐朽が生じている可能性が高いことから、被害を放置しない、また被害の拡大を防止するために早期に伐採することが必要と考えられる。

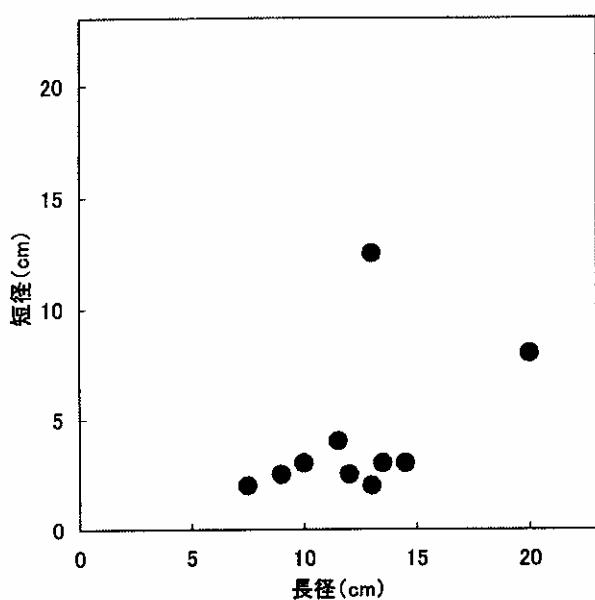
図 1 腐朽部分の長径と短径

この幹に生じた腐朽は、腐朽部分に髓を含んでいないことから、過去に幹に直接傷害が加えられたことが原因と考えられた。また、これらの腐朽は、腐朽部分が幹内で年輪に沿って広がる傾向を示した。そこで、腐朽部分の年輪に沿った長さに対する放射方向の長さの比を算出した結果、幹に生じた傷は、年輪に沿った細長い形を有する特徴が明確となった。

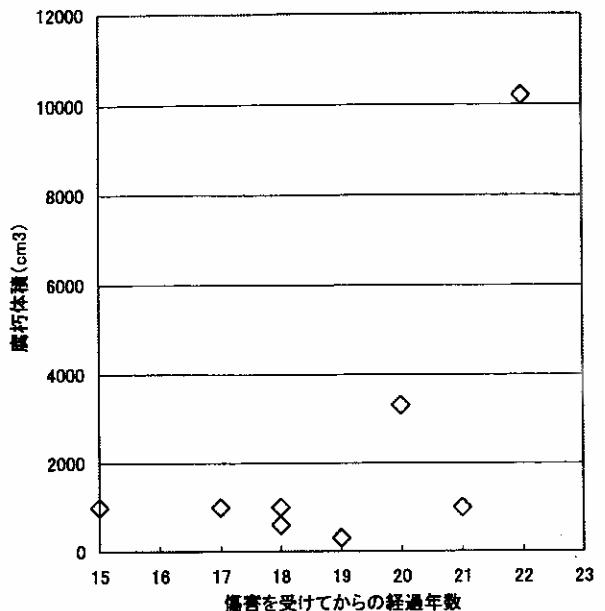
図 2 傷害を受けた後の経過年数と腐朽体積

幹の腐朽が発生してからの経過年数と腐朽体積の関係を求めた結果を図2に示した。材に生じた傷に由来する腐朽は、用材に使用できない程度まで広がっていた。また、腐朽が発生してからの年数が経過するに伴い、腐朽体積がやや増加する傾向が認められた。

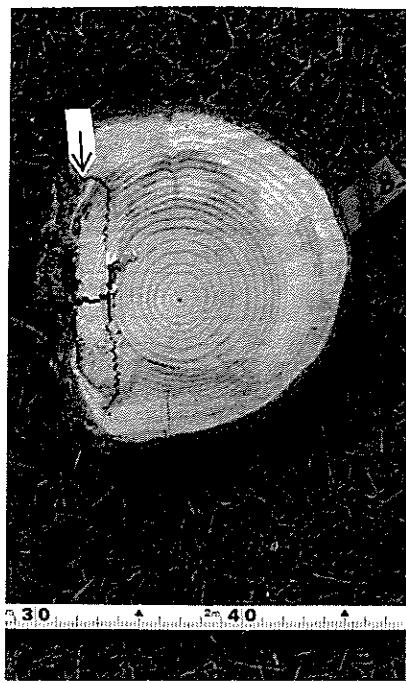
幹に与えた傷害が材の劣化を促すか否かを検討する目的で、人為的に幹に傷害を与え、4 年 8 ヶ月後に傷害部分下を切断し、材の様子を観察した。幹断面の写真を写真 2 に示した。写真 2 より、傷害を与えた部分の直下に材の劣化が観察された。この劣化に、現段階で腐朽菌等が侵入しているか否か判別していないが、今後、生物劣化の侵入口となる可能性が高いと考えられる。

これらの結果から、間伐等の作業時に残存木の幹に傷害が与えられた場合、幹の腐朽を促す大きな要因となることが示唆された。

写真2 人為的傷害により生じた幹の劣化

間伐作業等の際には、材劣化を促す幹への傷害を回避するため、搬出道を広くする等、残存木に傷害を与えない施業を行う必要があるといえる。
