緑の文化財等の保全に関する研究

— さくら老樹の樹勢回復（第1報）—
（県単課題 平成5～9年度）

在 原 登志男

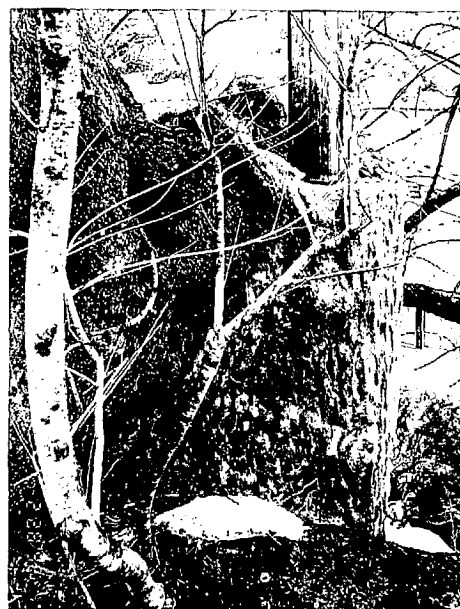
「幹コン」：主幹の北側半分の腐朽部分がコンクリートで復元され、樹皮状の模様が付けられた擬木処理⁴⁾となっている（写真-1）。

填充されたコンクリートに破損等は見られないものの、これに接する幹部での腐朽の進行が憂慮される。

写真-1
太子堂のしだれざくらの外科手術

樹冠内部の中程度の太さの枝で折れたまま放置されているものがみられるが、除去して防腐処理の必要がある。また、支柱の保守管理も徹底する必要がある。

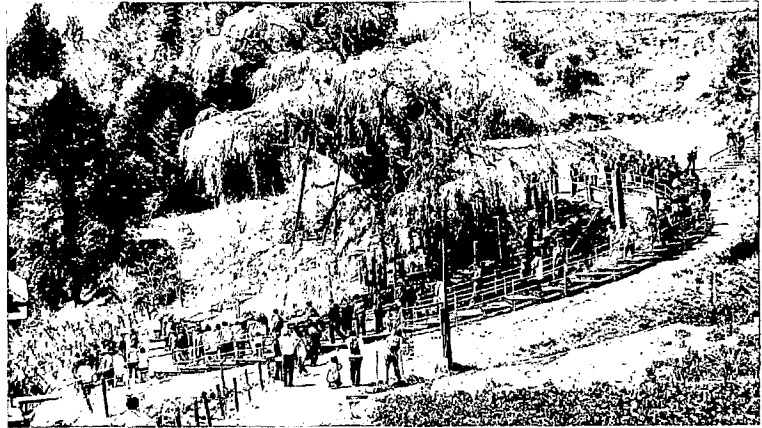
南斜面に孤立した状態で植栽されている。北側は小高い丘になっており冬季の季節風を避けている。柵が二重に設けられ、外側の柵の外周には観察用の歩道があり、開花期には歩道上に木製の栈橋が設けられる（写真-2）。なお、近年な衰退現象は見られていない。

写真-2 三春滝ざくらの植栽環境

当文化財には日照を阻害するものはないが、樹冠の一部が外側の柵と接して一部に損傷が認められる。外側の柵は土壌に対する踏圧を避ける観点からも、現状より外側に設けるべきである。

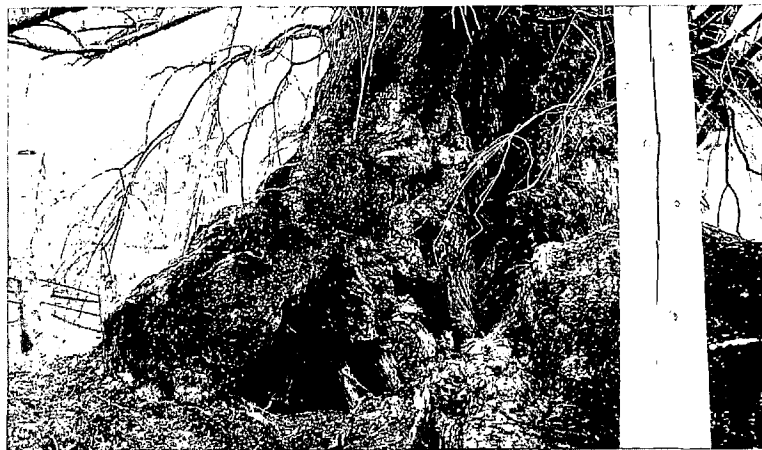
樹幹下部を観察すると古い腐朽痕が存在し、腐朽した部分を伝うように不定根が伸びて肥大している。過去に極端な生育環境の悪化（幹から3～4 m離れたか所に内側の柵が設置）に見まわれたものの、腐朽部を不定根で補いながら生育してきている（写真-3）。内側の柵は、天然記念物に指定された大正11年頃に設置されたもので、横置き石の下に礎基礎を実施した堅固な構造となっており、施工当時は根に甚大な損傷を与えたと思われる。外側の柵と歩道は昭和57年に設置されたが、これも多くの根を損傷したことが記録されている⁷⁾。

写真-3 三春滝ざくらにおける不定根の伸長状況

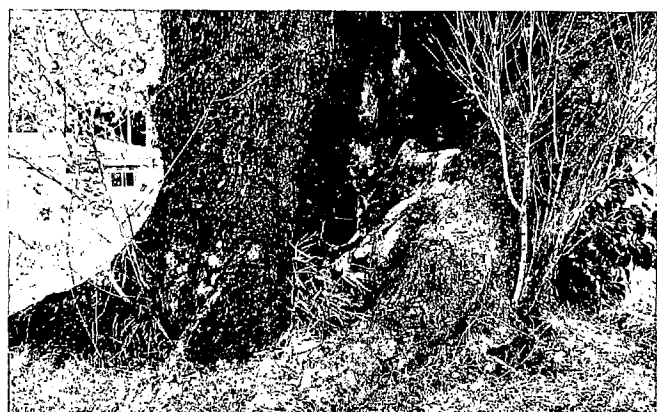
「幹ウレP」：主幹根元から高さ5mまでの開口部について、鉄線とラス網の骨組み後、約5cm厚さのウレタン施工が実施されペンキで仕上げられているものの、破損が著しい（写真－5）。

写真－5
椎木の種播きざくらの外科手術における破損部位

主幹部分の空洞を処理したウレタンは、文化財との接点で剥離して下部には大きな亀裂があり、キツツキ等による穴も多い。現在は雨水を防ぐ役割も果たせないと思われるので再施工が必要である。

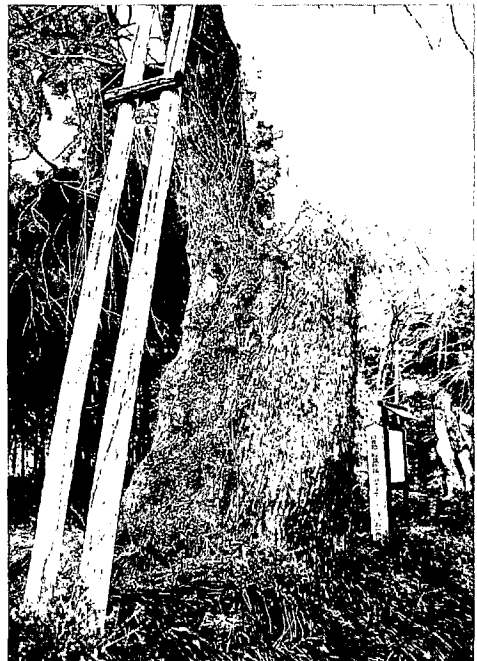
「幹コン」：幹の東側半分がコンクリートにより復元された。このコンクリートの表面は樹皮状に仕上げられた擬木処理となっている（写真-6）。

填充したコンクリートは破損もなく、文化財の根元を支えているようにも見える。しかし、コンクリートの規模が大きく将来とも巻き込まれることは考えられない。今後は文化財の接点における腐朽に注意する必要がある。

写真-6
宝泉寺のしだれざくらの外科手術

支柱については、木材の腐朽の進行に注意し適期に交換する必要がある。

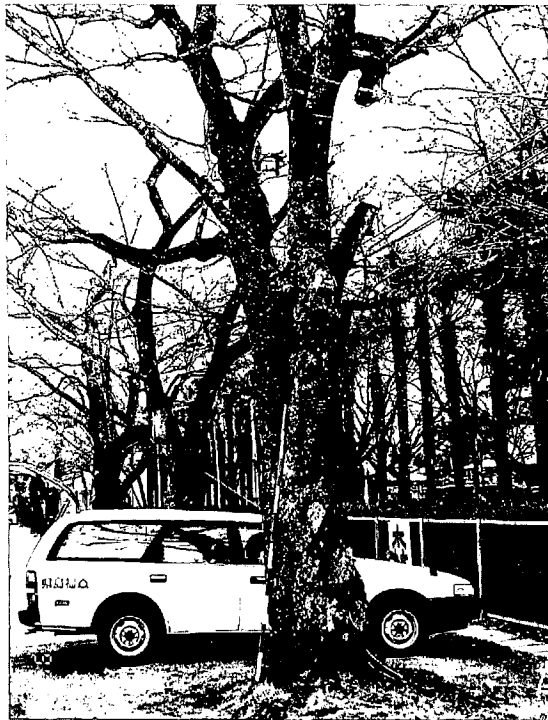
舗装道路と側溝の間に約5mの未舗装面があり、ここにさくらが植栽されている。根系周辺には保護施設がなく、人、車がともに未舗装面を使用するため、土壌は固結している。そのためか枯れ枝が多く、枝の折損箇所も多い。また、幹には車によると思われる傷もあるが放置されている。樹勢は衰退

写真-7

夜の森公園のさくら並木の植栽環境

が著しい（写真-7）。

地上部については、枯れ枝の除去と防腐処理、幹の傷についても防腐処理を実施し、腐朽予防対策を行う。また、電線等の保守のための剪定も、切断か所に配慮するとともに防腐処置を徹底する必要がある。

根系の保全のためには、少なくとも現在舗装されていない部分の土壤改良および踏圧禁止対策が必要である。

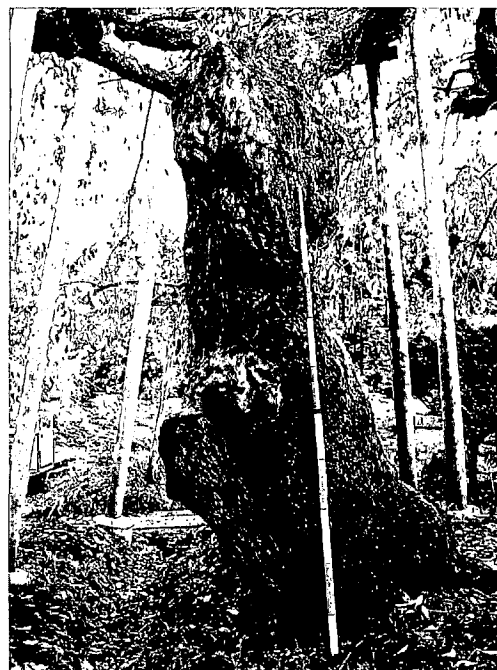
「幹ウレF」：FRP仕上げの外観は樹皮のように仕上げられている。しかし、樹脂は粗皮の上を覆うように仕上げられており、将来患部周囲の組織が生長するにつれて押し上げられてしまうものと考えられる（写真-9）。

「枯枝除去」：枯れ枝は10cm以上の枯損部を残して切断されている。腐朽の進行を予防し巻き込みを早めるためにも好ましくない。

写真-9
杉葉王寺の糸ざくらの外科手術

幹の腐朽処理のFRPは早急に再施工することが望ましい。

枯れ枝の処置は、切り直して防腐処理を行い腐朽の進行を予防する。

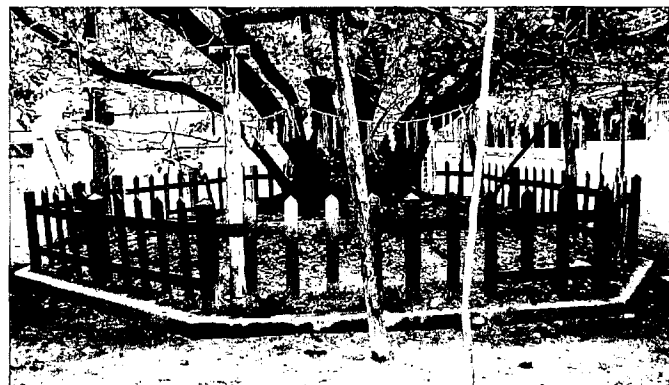
写真-10 鉢植え状態の伊佐須美神社の薄墨ざくら

樹冠の外周は柵から1～5m外側まで伸びている。参詣の人による踏圧が加わらないのは柵の内側だけとなっており、いわば鉢植え状態にあって株立ちとなっていた（写真-10）。株立ちした各支幹は太さが30cmほどになると枯損し、曾生えによって更新している。文化財の南西にはシラカシが生育し北側ではマツと枝が触れ合っている。

文化財の保存を第一と考えるならば、現在の鉢植え状態を解消し、根系伸長区域の土壌改良を行い、参拝者等が集中するときは踏圧を避けるため棧橋を設けるなどの対策が必要である。

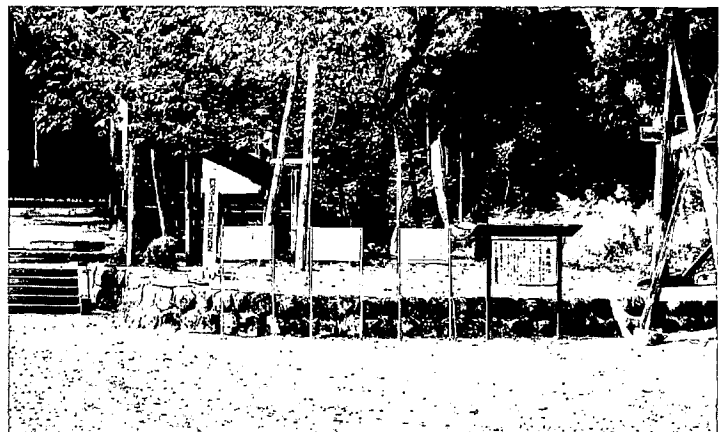
寺境内の本堂前の北東側にあり三段になった前庭の境目に植栽されている。このため文化財の根元の3方向は北6m、東4.5m、南側4mで石積みとなっている。根元からは萌芽の発生が認められる。太い幹2本にはかなりの割合で腐朽が発生し枝先にも枯れがみられるなど、衰退状態にある。なお、本文化財もいわば鉢植え状態にあり、太さが40cmほどになると枯損し曾生えによって更新し、現在は3代目といわれている（写真-11）。

写真-11 3代目の法用寺の虎の尾ざくらの植栽環境

根の伸長範囲の確保のためには、石積みを東側に拡張しかつ本堂前は車の進入を止め土壌改良を実施する。なお、萌芽の発生があるので、この萌芽による更新を考慮した管理を行うことも必要である。

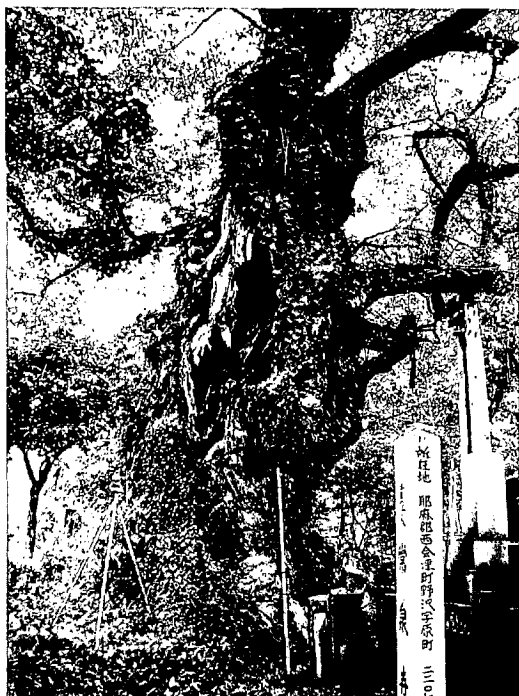
写真-13 下条の普賢象ざくらの幹腐朽

文化財の幹は直径約1.8mあり、内部は空洞化し東西に開口部がある（写真-13）。

当文化財は、強風等により倒壊する危険があり、普段の管理を徹底し立ち入りを制限するなどの処置も必要と思われる。また、北側には萌芽の発生が認められるので、これを後継樹として保護育成することを考える必要がある。

文化財の南側は、すでに墓地が整備された状態となっており、この区域を土壌改良することは困難である。北側の畑を出来るだけ広く買収して根の保護を図る必要がある。

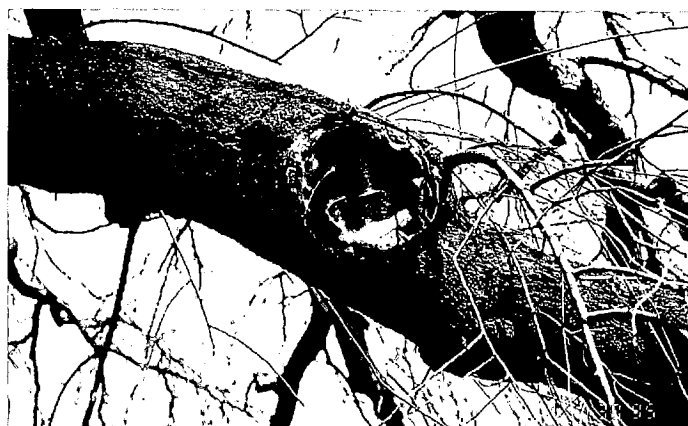
「枯枝除去」は6件で実施されていた。枯れ枝の切除後は防腐処置がなされシリコン樹脂が塗布されており（写真-14）、外科手術の範疇に入るような処置が行われていたものもあった。

写真-14 シリコン樹脂が塗布された枯枝の除去
