福島第一原子力発電所の 廃止措置等に向けた現状の取組み

2016年2月3日

東京電力株式会社

2. 【1号機】使用済燃料プールからの燃料取り出しに向けた取組み

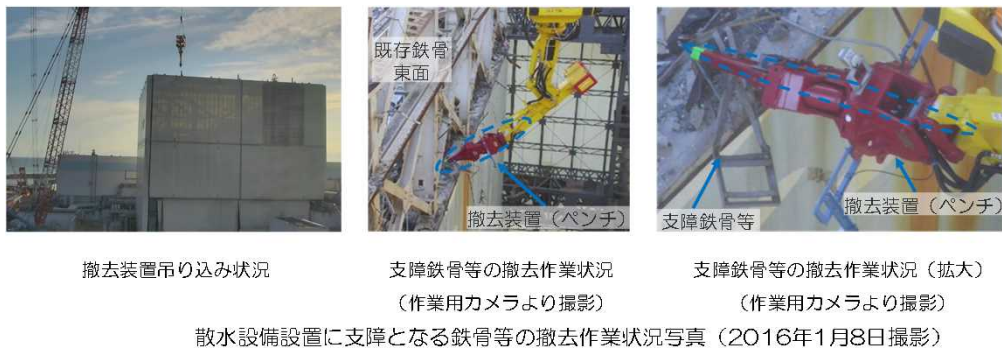
支障鉄骨撤去作業の様子

- 2015年10月5日に屋根パネル撤去後、ダスト飛散抑制対策の一つである散水設備設置に支障となる鉄骨等の撤去作業に先立ち、広野町に設置した施設で、支障鉄骨の撤去作業などの訓練を実施しました。
- その後、2016年1月8日より、1号機原子炉建屋の支障鉄骨の撤去作業を開始し、合わせてオペレーティングフロアの調査を実施しています。

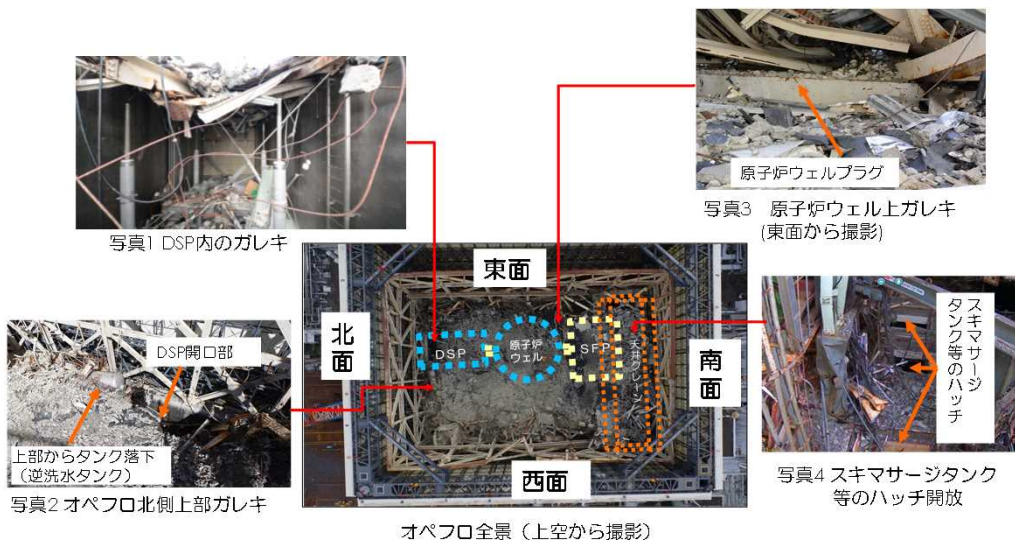
ガレキ調査状況

- 北側建屋内上部に設置していた逆洗水タンクの落下や蒸気乾燥機・気水分離器貯蔵プール(以下 DSP)内にガレキの落下を確認(写真1、2)
- 原子炉ウェルプラグの浮き上がりを確認(写真3)
- SFP南側のスキマサージタンク等のハッチ蓋がないことを確認(写真4)

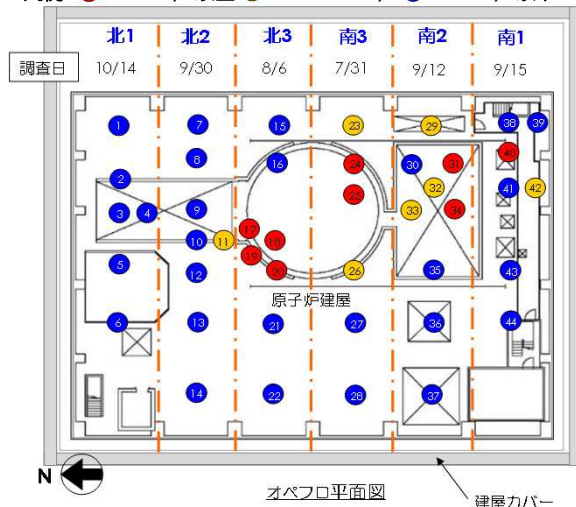
放射線量率の測定

目的：オペフロ上の放射線量率分布の確認
 調査日：2015/7/31, 8/6, 9/12, 9/15, 9/30, 10/14
 調査機器：電離箱式サーバイメータ

線量率測定結果 線量:mSv/h

測定ポイント	曇田気線量	測定ポイント	曇田気線量	測定ポイント	曇田気線量
①	14	⑩	28	⑳	68
②	21	⑪	73	㉑	48
③	17	⑫	53	⑳	43
④	18	⑬	121	㉒	68
⑤	12	⑭	88	㉓	13
⑥	12	⑮	10	㉔	7
⑦	19	⑯	7	㉕	7
⑧	29	㉖	31	㉖	25
⑨	28	㉗	53	㉗	16
⑩	29	㉘	86	㉘	50
⑪	37	㉙	42	㉙	30
⑫	19	㉚	6	㉚	40
⑬	8	㉛	12	㉛	14
⑭	7	㉜	40	㉜	12
⑮	23	㉝	22

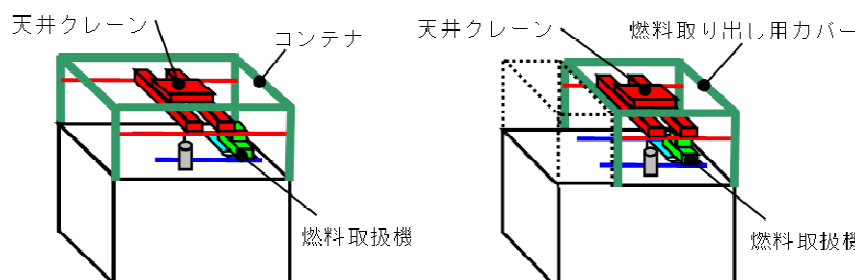
オペフロ調査状況

■ オペレーティングフロア（オペフロ）の調査を実施し、燃料取り出しの方法を検討しています。

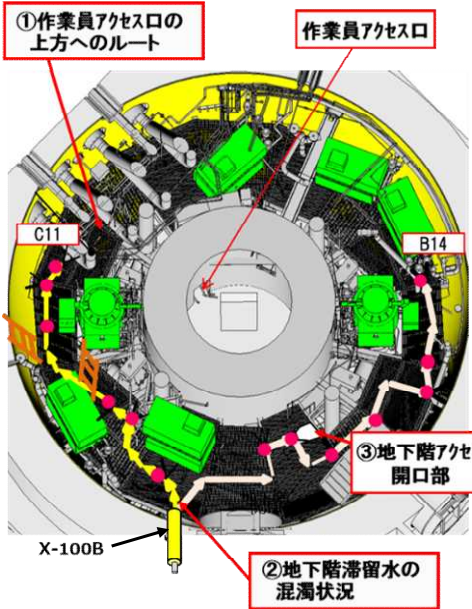
前回調査における知見

項目	前回調査で確認情報	次回調査への活用
作業アクセス口の上方向へのルート	C11から作業員アクセス口上方向へ接近できる可能性あり	1階グレーチング上から作業員アクセス口上方向へ接近
地下階滞留水の混濁	地下階構造物への接触により、堆積物の拡散で視界が遮られた	地下階走行時は、視認性確保が困難
地下階アクセス開口部	ルート上及び開口部周辺に大きな障害物無し	地下階に降下可能
