# 連続ダストモニタの警報発生について

2016年2月9日  
東京電力株式会社

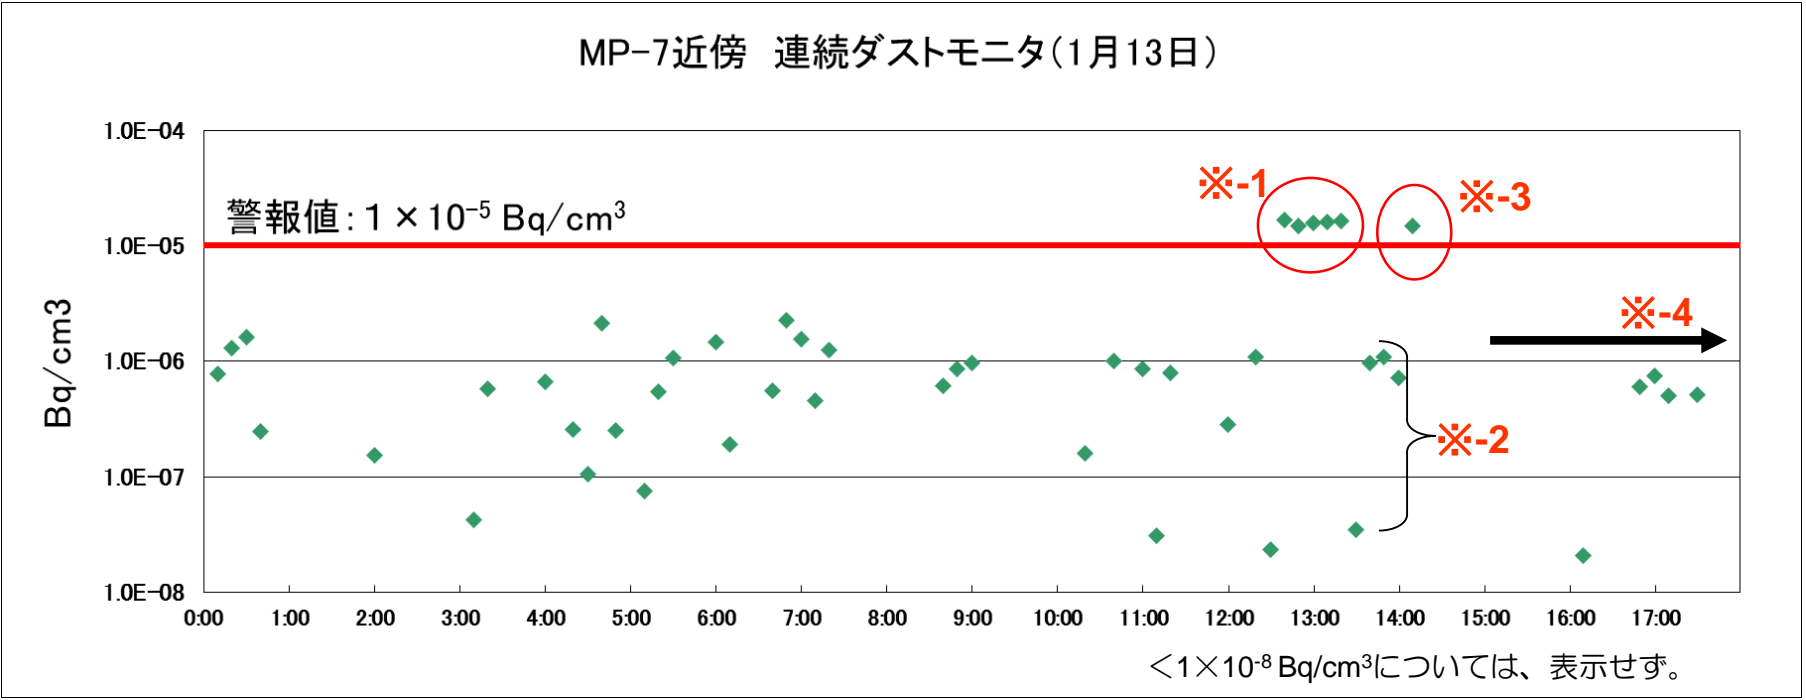
# 3. 敷地境界付近MP7近傍連続ダストモニタ濃度推移

- ※-1 Cs核種捕集による警報発生
- ※-2 モニタの計算プログラムより、1時間前の値をBGとして差し引く為、指示値が低下
- ※-3 現場モニタの警報をリセット。このリセット操作により、計算プログラムもリセットされる為、測定開始1時間まではBGが差し引かれない濃度が表示される。今回の場合、まだ濾紙は切り取っていない為、濃度上昇時と同等の値が表示されており、事象の継続は無いと判断できる。
- ※-4 濾紙切り取り後の、新濾紙での測定指示値

上記の調査結果から、当該ダストモニタ「高警報」が発生した原因は、発電所構内の作業に伴うものではなく、発電所構外(南側)道路をダンプが通過した際に砂塵が舞い上がり、MP7近傍のダストモニタが検知したものと推定。

なお、当該道路の砂塵(土埃)の除去等について、今後検討し対策を実施する。
