福島第一原子力発電所 敷地境界連続ダストモニタ 警報発生について(モニタリングポスト2近傍)

2016年6月3日
東京電力ホールディングス株式会社

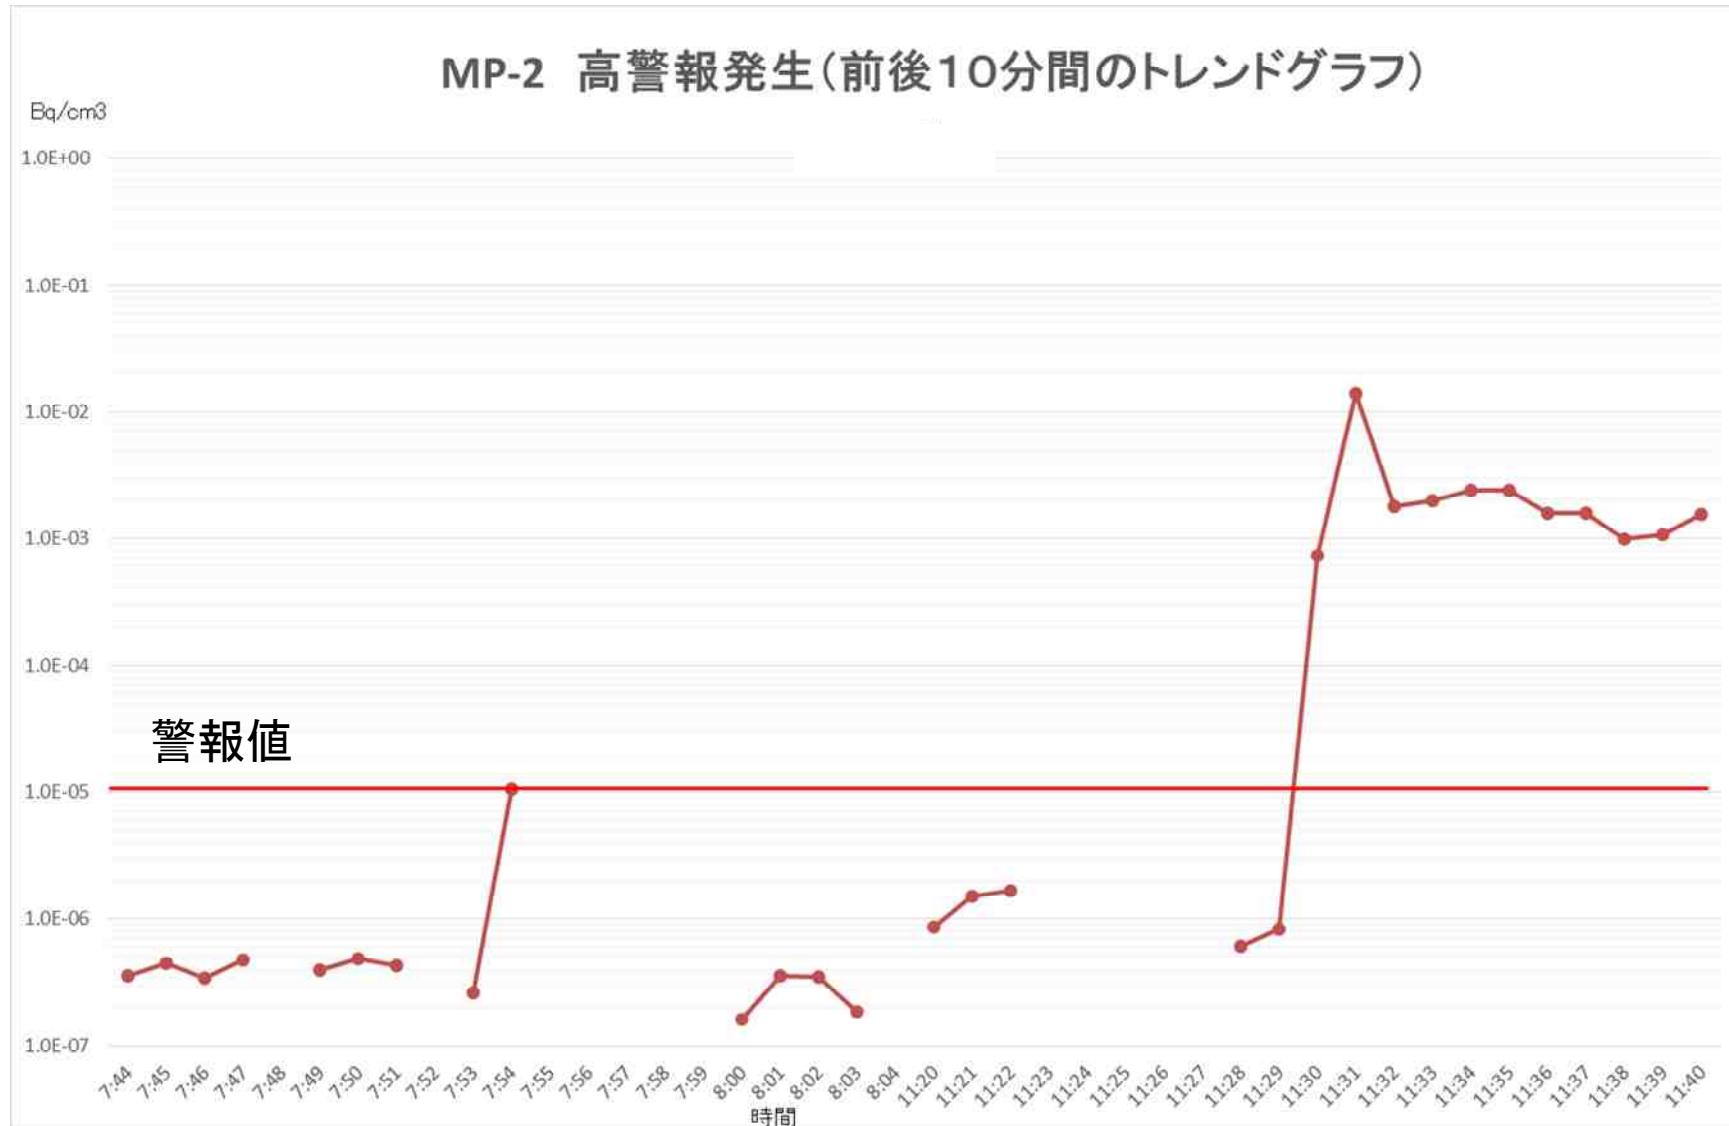
指示値変動状況グラフ(ダスト放射能濃度)

- 7:54 免震重要棟集中監視室 MP(モニタリングポスト)ダストモニタ監視盤にて、ダスト放射能濃度の上昇を示す「高警報」が発生。指示値: 1.06×10^{-5} Bq/cm³
- 8:40 当該ダストモニタの現場確認し(警報クリア)、ろ紙回収開始。
- 8:52 ろ紙回収完了、当該ダストモニタ再起動。再起動後のダスト放射能濃度は通常の範囲内で推移。
- 11:30 免震重要棟集中監視室 MPダストモニタ監視盤にて、ダスト放射能濃度の上昇を示す「高警報」が発生。指示値: 1.41×10^{-2} Bq/cm³
- 11:31頃 一度警報がクリアしたが再度発生。
- 12:16～12:36 MP2周辺のダストサンプリングを実施。
- 13:10～13:30 当該ダストモニタの現場確認し(警報クリア) 当該ダストモニタについて予備品との交換を実施(再起動後のダスト放射能濃度は通常の範囲内で推移)。

- ダスト濃度上昇時の各プラントパラメータに異常値が見られないこと。
- 他の敷地境界ダストモニタ、MP、構内ダストモニタ等に異常は見られること。
- ダストを舞い上げる作業もなかったこと。
- ろ紙の核種分析の結果、天然核種は確認されたが、警報に達するような濃度ではないこと。

- ・1回目の警報時のろ紙 → 2.5×10^{-8} Bq/cm³ (ビスマス:Bi214)
- ・MP2近傍でのダスト採取結果 → 7.7×10^{-7} Bq/cm³ (Bi214)
採取時間: 12:16～12:36
- ・2回目の警報時のろ紙 → 全て検出限界値未満 (Bi214のND値: 3.2×10^{-8} Bq/cm³)

これらの状況から、ダストモニタの機器異常と判断した。

なお、当該ダストモニタについては、予備のモニタと交換し、交換後は通常の変動の範囲内で推移している。

また、機器異常と判断されたダストモニタについては、点検を実施する予定。
