1～3号機使用済燃料プール循環冷却設備二次系共用設備 及び3号機CST原子炉注水ポンプの停止の原因と再発防止 対策について

2016年12月20日

東京電力ホールディングス株式会社

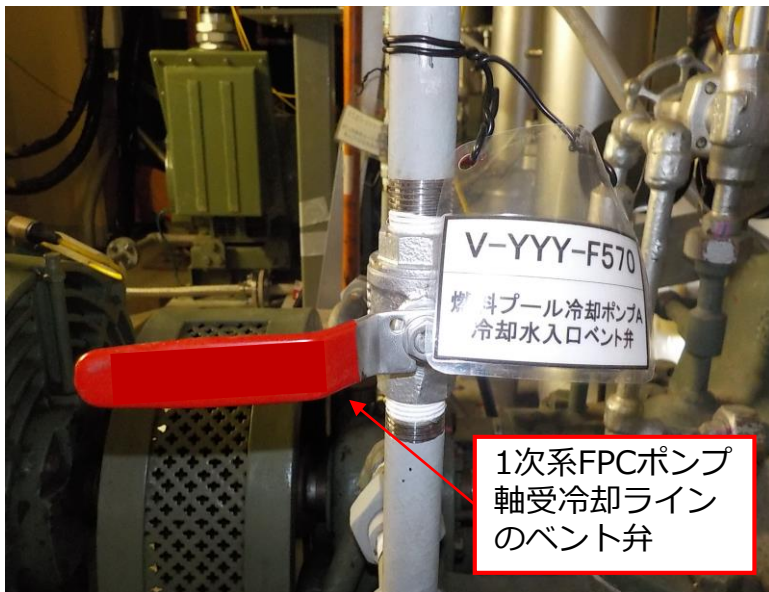
(1) 使用済燃料プール冷却共通設備停止

パトロール中の当直員が誤ってベント弁に接触したことにより、当該弁が微開状態となった。その後、当該弁より徐々に系統圧力が抜けてしまい、結果として2次系共通設備のポンプ停止に至った。

原因(問題点)	対策	実施時期
<p>運転中のCST原子炉注水設備の注水ポンプの操作スイッチに接触し、設備を停止させた。 ベント弁については、接触により容易に開くコック式の弁を設置していた。 ↓ 操作スイッチ、弁への物理的防護が不十分であった。</p>	<ul style="list-style-type: none"> ・操作スイッチ近傍への接触禁止表示の設置 ・立入制限の区画設定(立入禁止エリアの明示、簡易柵の設置等) ・CST原子炉注水設備の操作スイッチレバー取外し(1号は12/13済、3号は12/15済、2号は12/16済) 	<p>実施済 (12/16)</p>
	<p>操作スイッチの意図しない操作による機器停止を防止するための対策の実施(制御盤や操作スイッチの物理的防護等)</p>	<p>中長期 (~2017/6/末)</p>
	<p>容易に開くコック弁については、治具による固定等、物理的防護を行う。</p>	<p>【暫定対策済】 中期 (~2017/2/末)</p>
<p>操作スイッチの操作によるポンプ停止時には予備の注水ポンプが自動起動しない設計であったため、原子炉注水機能の停止に至った。</p>	<p>1つの人為的ミスにおいても、停止に至らない設備対策の実施(ポンプ起動/停止インターロックの見直し等)</p>	<p>中長期 方針(~2017/6/末) 実施(~2018/6/末)</p>
<p>当該ベント弁設置のラインに二重の閉止処置を実施していなかったため、1弁の微開で系統圧力が抜けた。</p>	<p>大気開放となる弁については閉止栓等を取り付ける。</p>	<p>実施済 (12/16)</p>
<p>燃料プール冷却設備の2次系系統圧力の低下を早期に把握することができなかった。</p>	<p>系統圧力の変動を早期に検知するための対策(警報設定値の見直し等)を検討する。</p>	<p>中期 (~2017/1/末)</p>
<p>燃料プール冷却設備2次系の停止については、プール温度上昇に与える影響度合から、冷却を停止させない設備設計になっていなかった。</p>	<p>燃料プール冷却2次系の停止に対して、設備的な面、社会的影響を考慮しつつ必要な対策を検討し実施する。</p>	<p>中長期 方針(~2017/6/末) 実施(~2018/6/末)</p>

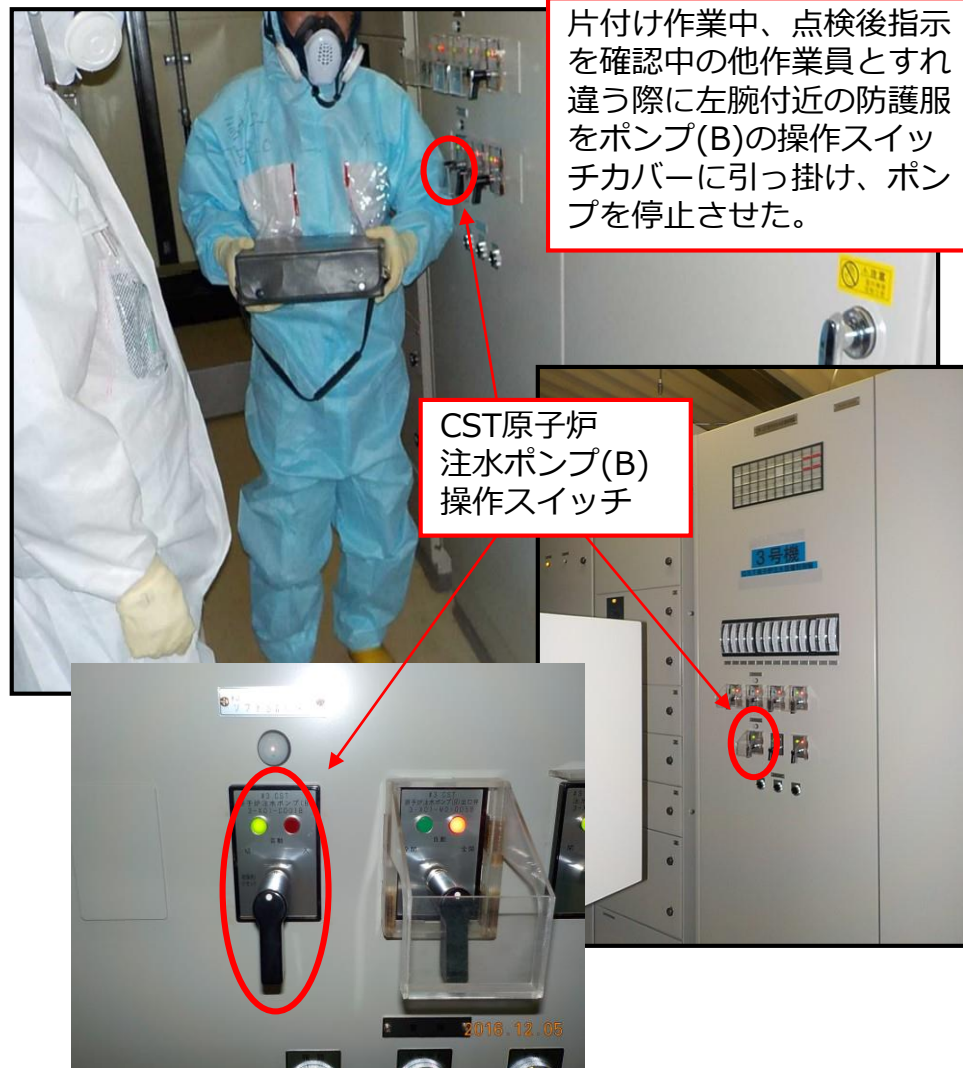
(2) 原子炉注水設備停止

- 平成28年12月4日、1号機使用済燃料プール（以下、SFP）1次系FPCポンプ軸受冷却ラインのベント弁（全閉）にパトロール中の当直員が誤って接触したため、当該弁が微開状態となった。これにより、1～3号機共通設備の2次系系統圧力が警報値まで徐々に低下し、共通設備を手動停止した。
- 平成28年12月5日、3号機復水貯蔵タンク(以下、CST)原子炉注水設備の計器点検作業中に、協力企業作業員が運転中の注水ポンプ(B)の操作スイッチカバーに左腕付近の防護服を引っ掛け、操作スイッチを停止側に動作させた。これにより、3号機の原子炉注水が停止した。
