補足資料

2017年2月1日

東京電力ホールディングス株式会社

放射線データの概要 1月分 (2016年12月22日~2017年1月25日)

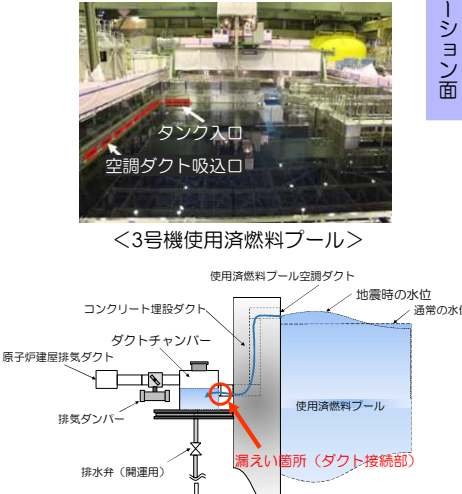
<空調ダクトからの水漏れ箇所 (3号機の例) >

- 地震の影響で、午前6時10分頃、3号機の使用済燃料プールを冷却する系統のポンプが自動停止し、燃料の冷却が一時的に停止しました。
 - 同ポンプは、使用済燃料プールの水が地震で揺れ動き、プール壁面の水面上部にある空調ダクトへプール水が流出したため、タンク内の水量が徐々に減り、タンク水面が低下し、これを検知したため自動停止したものです。その後、当該系統に不具合がないことを確認し、午前7時47分頃にポンプを起動し、プールの冷却を再開しました。
 - 今回の停止期間での温度上昇は、0.2℃ (29.3℃→29.5℃) でした。(冷却停止による使用済燃料プール水温の上昇率は0.2℃/時で、原子炉施設保安規定に定める運転上の制限 (65℃) に到達するまでの余裕は約7日間でした。)
- その後、現場パトロールにおいて、2～4号機で、空調ダクトに流出したプール水がダクトの接続部から漏れた水溜まりを確認しました。
- 本件の情報発信では、冷却停止について発生から約1時間後に通報連絡を行い、また、ダクト接続部からの水漏れについて2日後の11月24日に対外公表しました。

- <経緯>
- ① 地震でプール水が揺れ動いた影響で空調ダクトにプール水が流入
 - ② タンクへ流れ込むプール水の量が減り、タンクの水位が低下
 - ③ タンク水位の低下に伴い、ポンプが自動停止 (ポンプの故障防止)
 - ④ 系統に不具合がないことを確認し、予備ポンプを起動 (プール冷却再開)

課題	改善策
設備・運用面	タンク水位が管理範囲内とはいえ低かったことや、使用済燃料プール水が揺れ動いて空調ダクトへ流出したことで、タンク水位が低下、ポンプが停止した。	タンク水位の運用管理レベルの引き上げ【実施済】 ・水張りの自動化【～2018年度】 ・空調ダクト閉止【検討中】
	2～4号機で、ダクトに流入した使用済燃料プール水がダクト接続部のシール劣化部から漏えいした。	・プール水が漏えいしたダクト接続部の修保【実施済】 ・類似するダクト接続部の点検【～2017/2】 ・上記を踏まえた、ダクト接続部の定期的な点検の検討
態勢面	本社の非常態勢が、マニュアルに定めていた22名では、福島第一・福島第二の両発電所の情報収集、社外への情報発信等の初動対応面で不十分だった。	原子力発電所周辺で震度5弱・5強の地震発生時や津波警報発令時における、本社非常態勢の招集要員の増強 (約60名)【実施済】
コミュニケーション面	宿直者は、通報連絡の運用基準の解釈において、設備に損傷がなく現場確認後に再起動が可能であった場合は通報対象外と考え、通報が遅れた。	運用基準を明確化。国や自治体等へ発信する通報様式に「冷却状態」の記載を追加【実施済】
	マスコミ宛一斉メールの作成担当者が、マスコミの電話問い合わせにも対応したため、メール作成・発信が遅れた。	一斉メール担当者の専任化【実施済】
	通報公表基準上、設備や外部への影響はない圏内の漏れは対象外のため、ダクト接続部からの漏れについて通報せず、公表も遅れた。	通報様式に「冷却状態」以外にも社会的関心が高いと思われる周辺環境への影響に関する情報 (「水漏れ」等) を追加するなどの見直しを行う【～2017/2】
