（２）敷地境界連続ダストモニタ警報発生について

2017年4月28日

東京電力ホールディングス株式会社

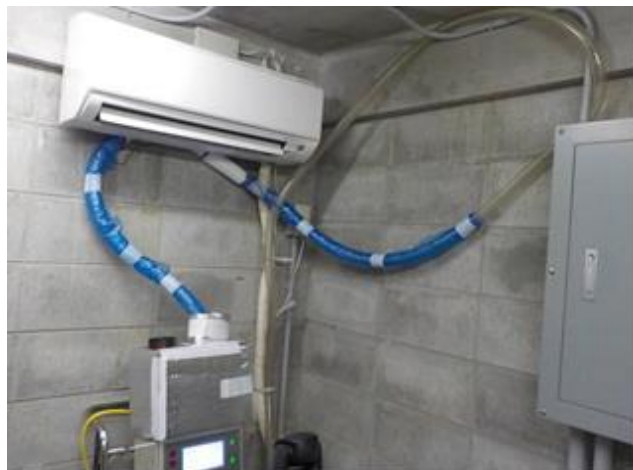
対策前

吸気ホースが長く、結露による誤警報のおそれがある (MP8)

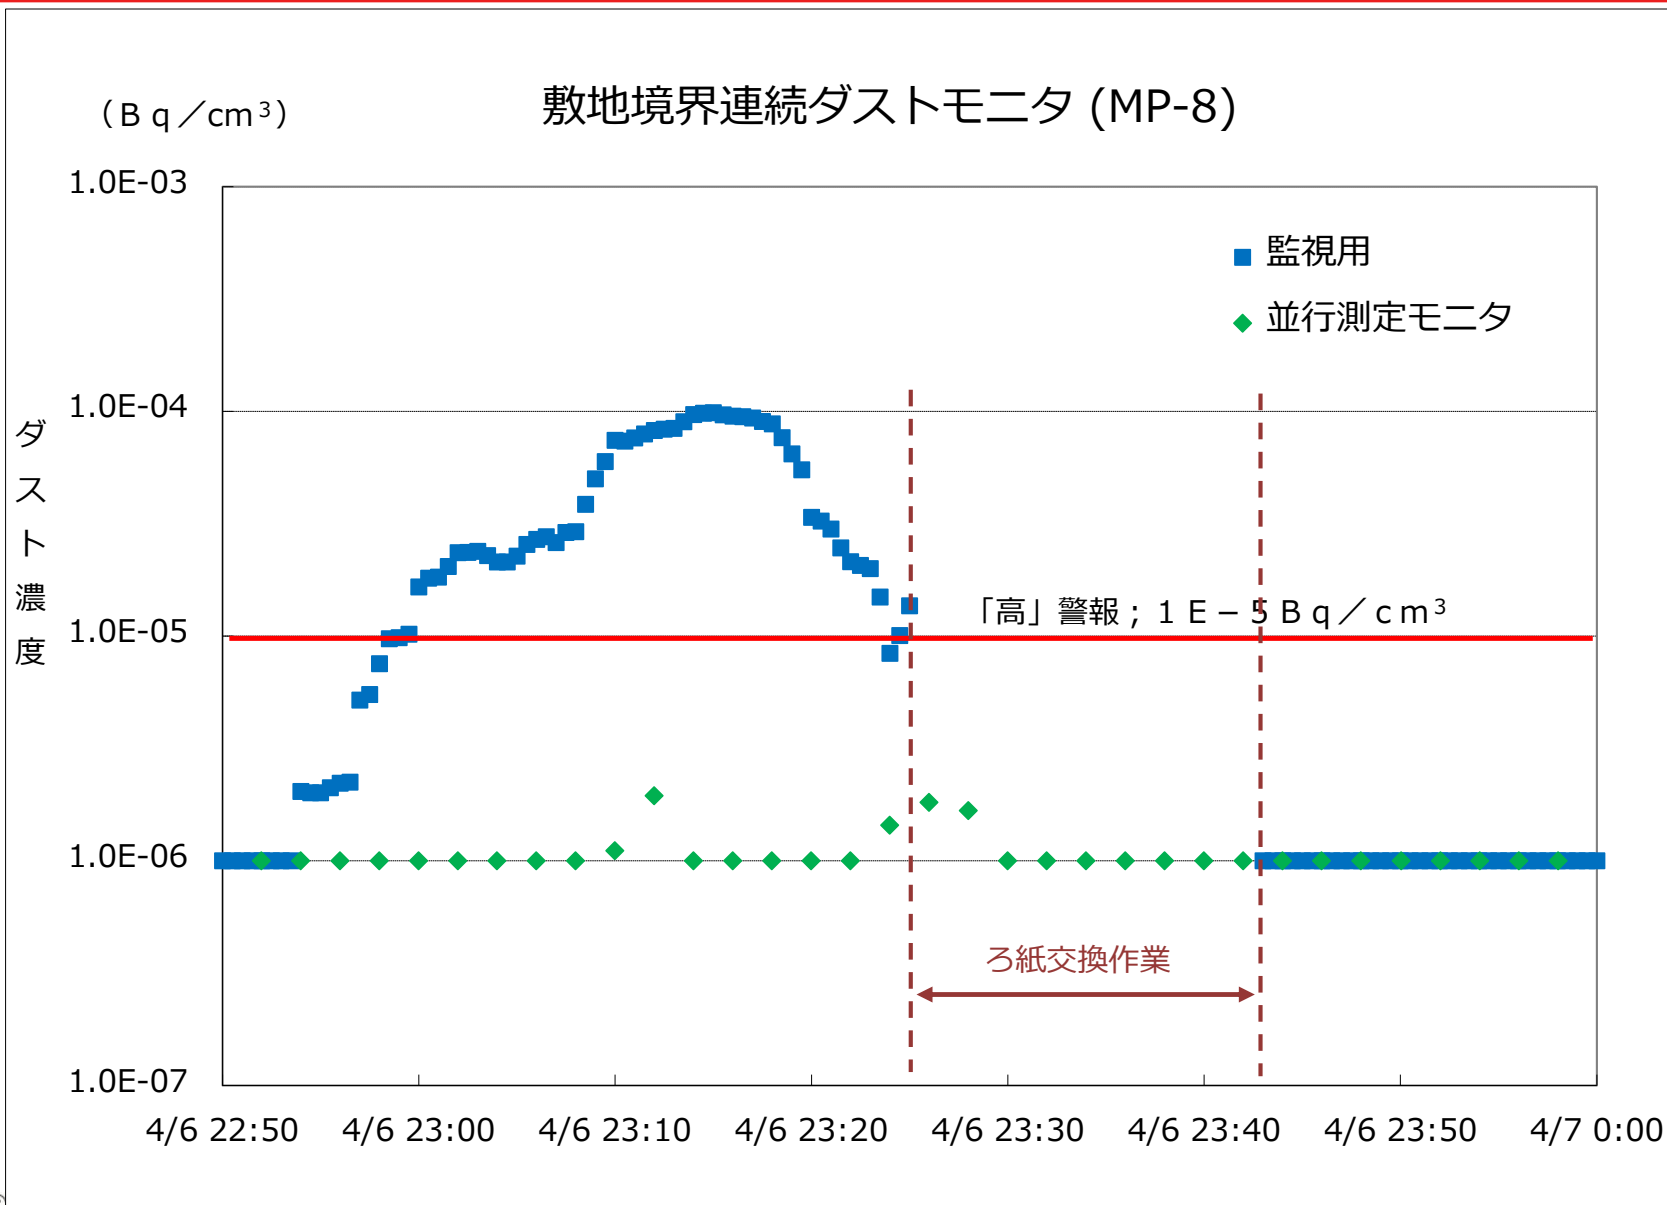
6. ダスト上昇グラフ

22時59分 MP-8近傍の連続ダストモニタ「高」警報発生
（警報値：1.0E-5Bq/cm³） MAXは9.9E-5Bq/cm³（23:15）
モニタリングポスト、その他ダストモニタの指示値変動なし
風向：南からの風（構外からの風）、 風速：4.6m/s
（気温 約13度 湿度約88%）

- 警報発生時、当該モニタ以外の敷地境界ダストモニタ、モニタリングポスト、構内ダストモニタ等に異常がないこと、また各プラントパラメータに異常が見られない。
- 風向が南から（構外からの風）吹く風であった。
- 作業状況
 - ・ 1号機オペフロ作業はなし
 - ・ 当該モニタ周辺において、ダスト上昇に起因する作業は行っていない。
- 核種分析の結果、全て検出限界値未満であった。

当該連続ダストモニタについては、保存されている詳細データを回収し、データの確認及び要因調査を実施中。
