サブドレンNo. 51の水位低下について (原因と対策)

東京電力ホールディングス株式会社

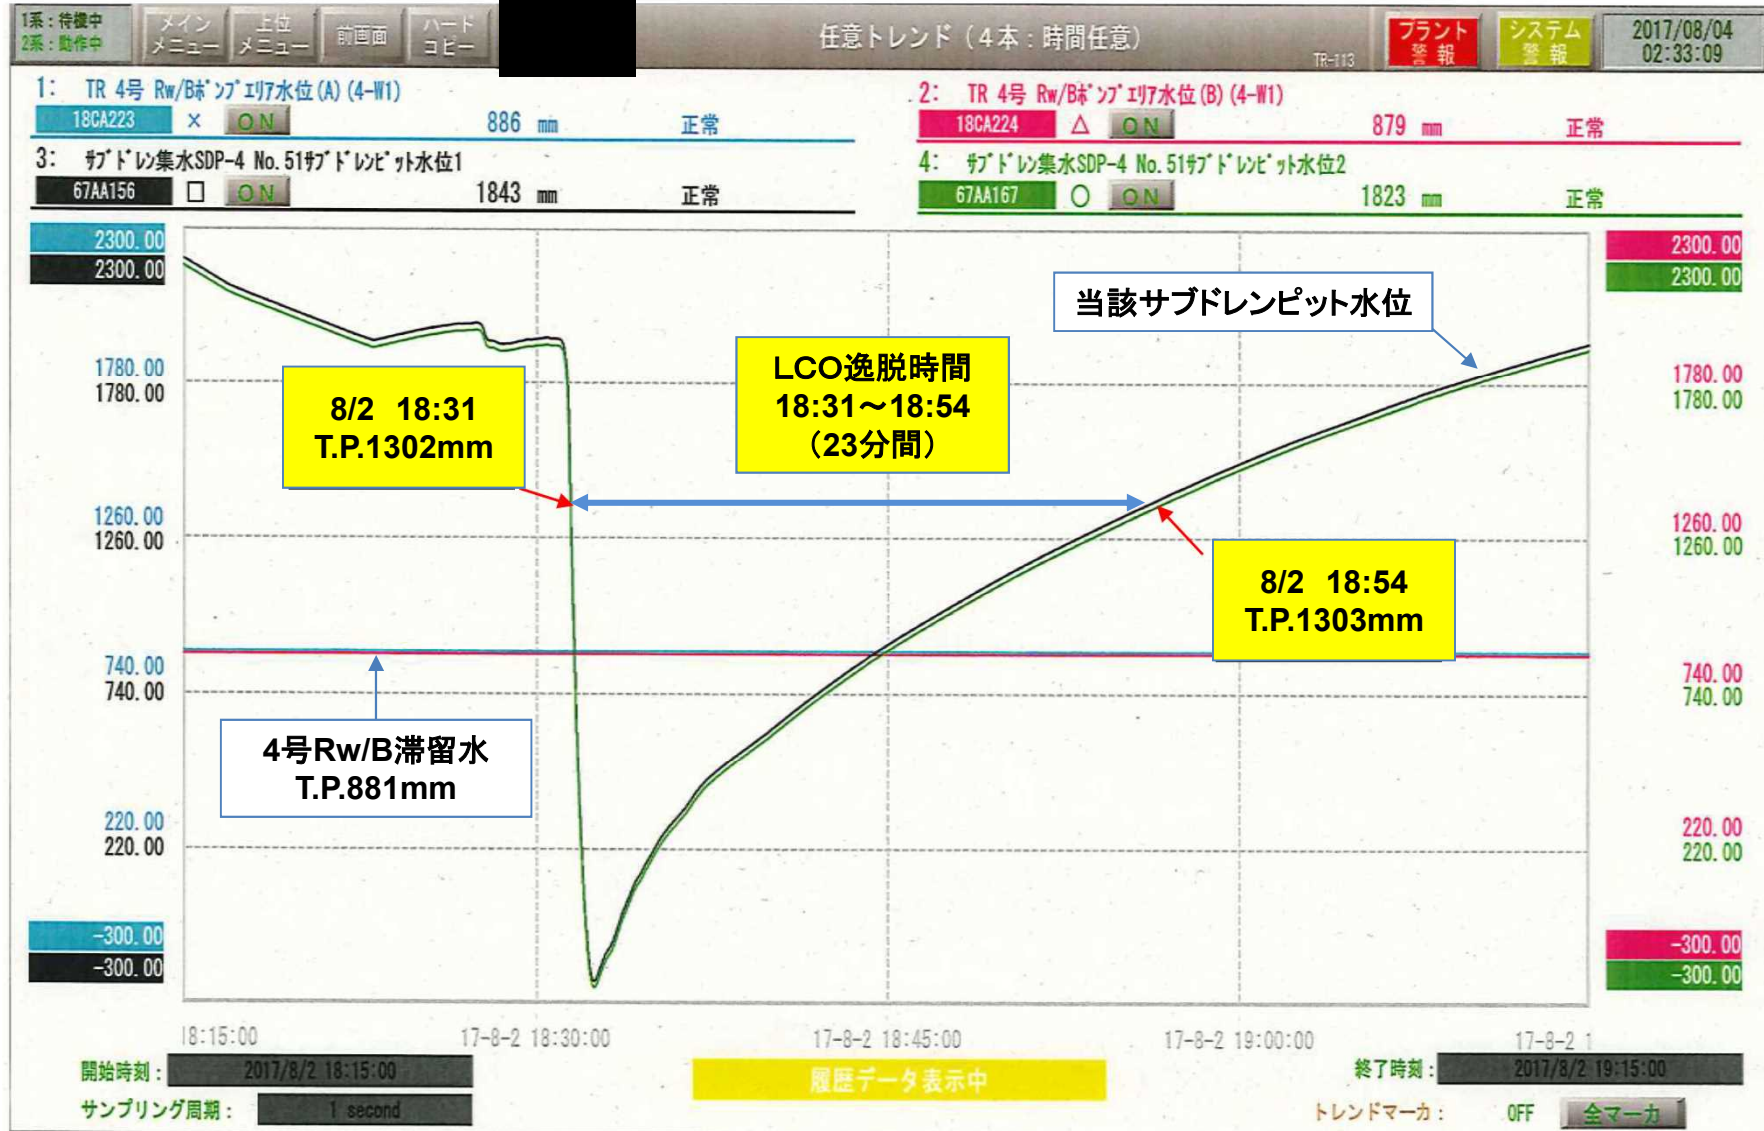
(5) LCO逸脱から復帰するまでの当該サブドレン水位トレンド

- 19:48 8月2日18:31～18:54にかけて、実施計画Ⅲ第1編第26条「建屋に貯留する滞留水」において、各建屋の滞留水水位が「各建屋近傍のサブドレン水の水位を超えないこと」を満足していないと判断

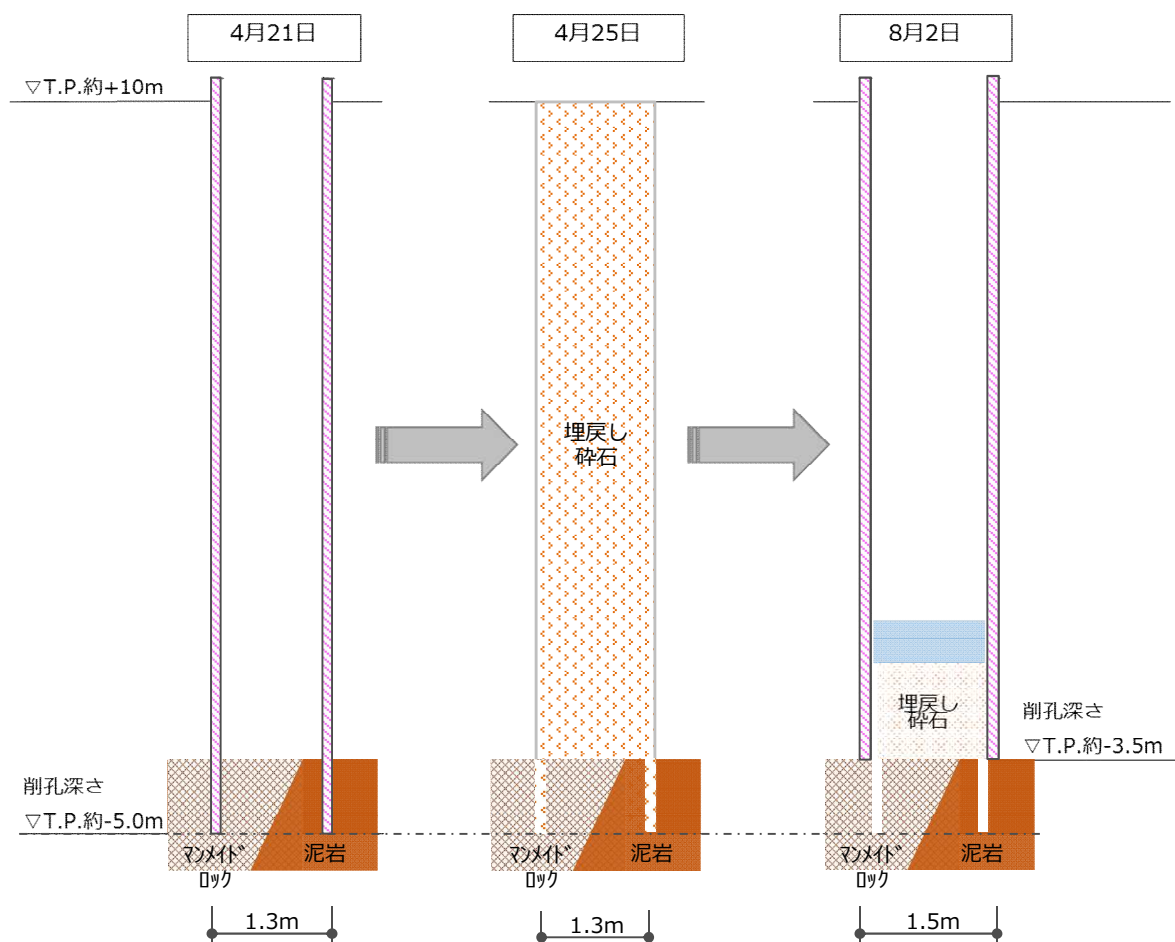
4. 水位低下の原因 ③No.51の水位低下に至るまでの新No.215の状況 **TEPCO**

- 4月21日 中掘り作業中、泥岩とマンメイドロックに当たり掘削が進まないことから、作業を中断した。
- 4月24～25日 作業が一旦中断したため、砕石にて埋め戻した。
- 8月1～2日 別位置での掘削箇所が見つからないため、同位置にて掘削を実施した。

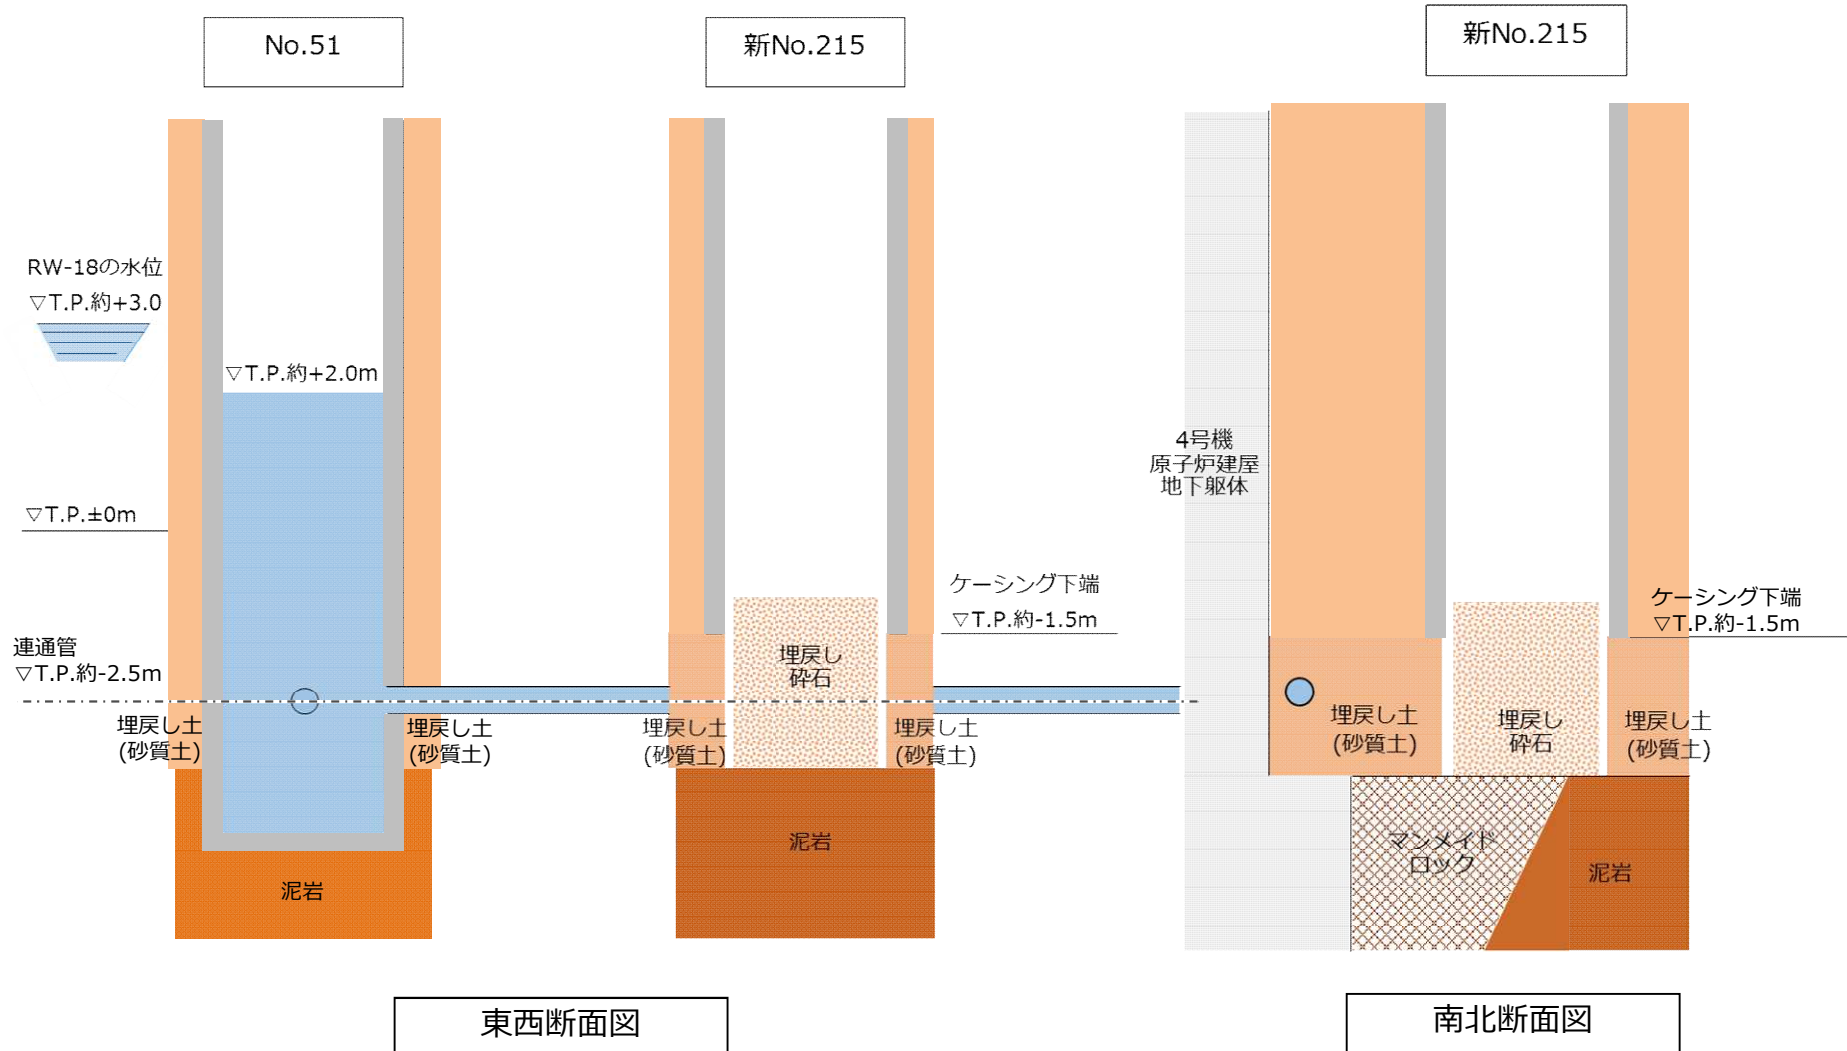
- ① 8月2日 18時頃 水位低下前の状況
 (18時頃～18時30分頃ケーシングをT.P.約-1.5m～約-2.5mに挿入)

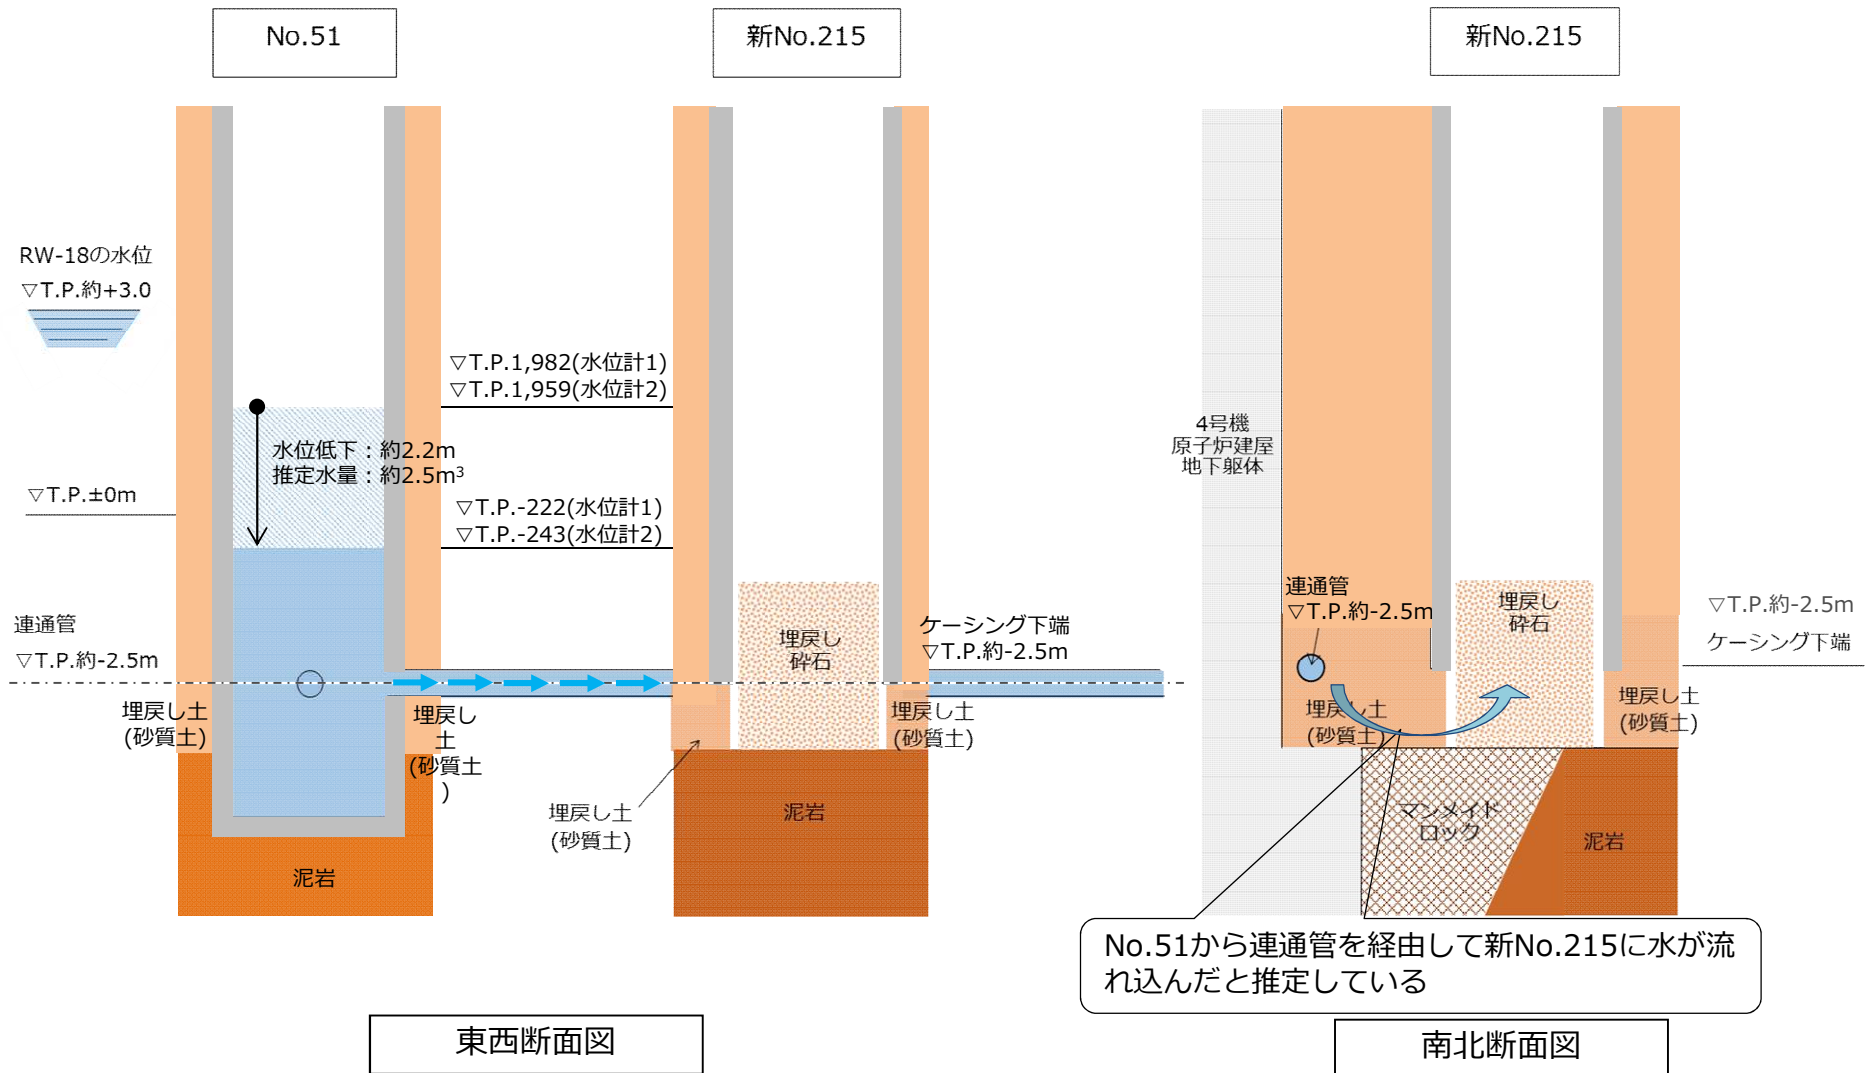
■② 8月2日 18時30分頃 水位低下時の状況
 (新No.215のケーシングをTP約-2.5mまで挿入完了)

- ・ No.51の急激な水位低下は、新No.215のケーシングを連通管と同じレベルまで下げたほぼ同じ時刻に発生している。

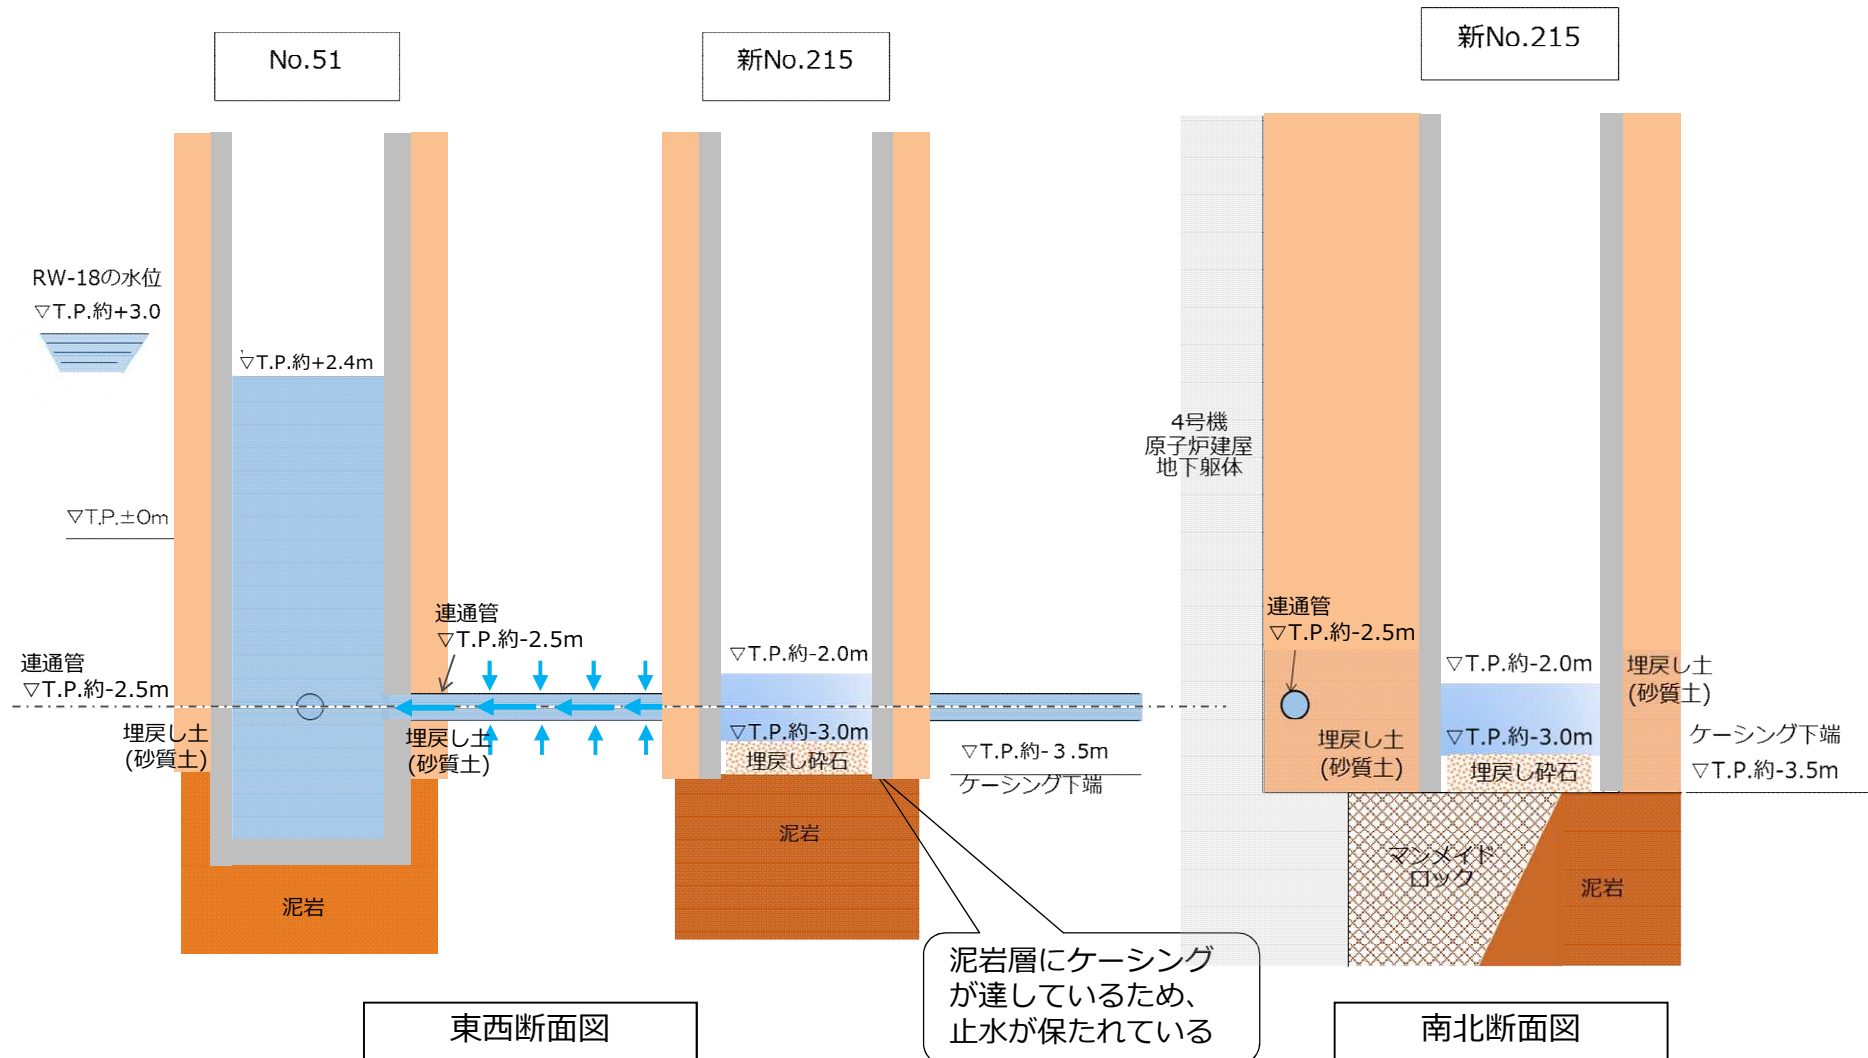
- ③ 8月2日19時10分頃 作業終了時の状況（新No.215のケーシングをTP約-3.5mまで挿入後、中掘りをT.P.約-3.0mまで実施した。孔内水深は約1mであった）

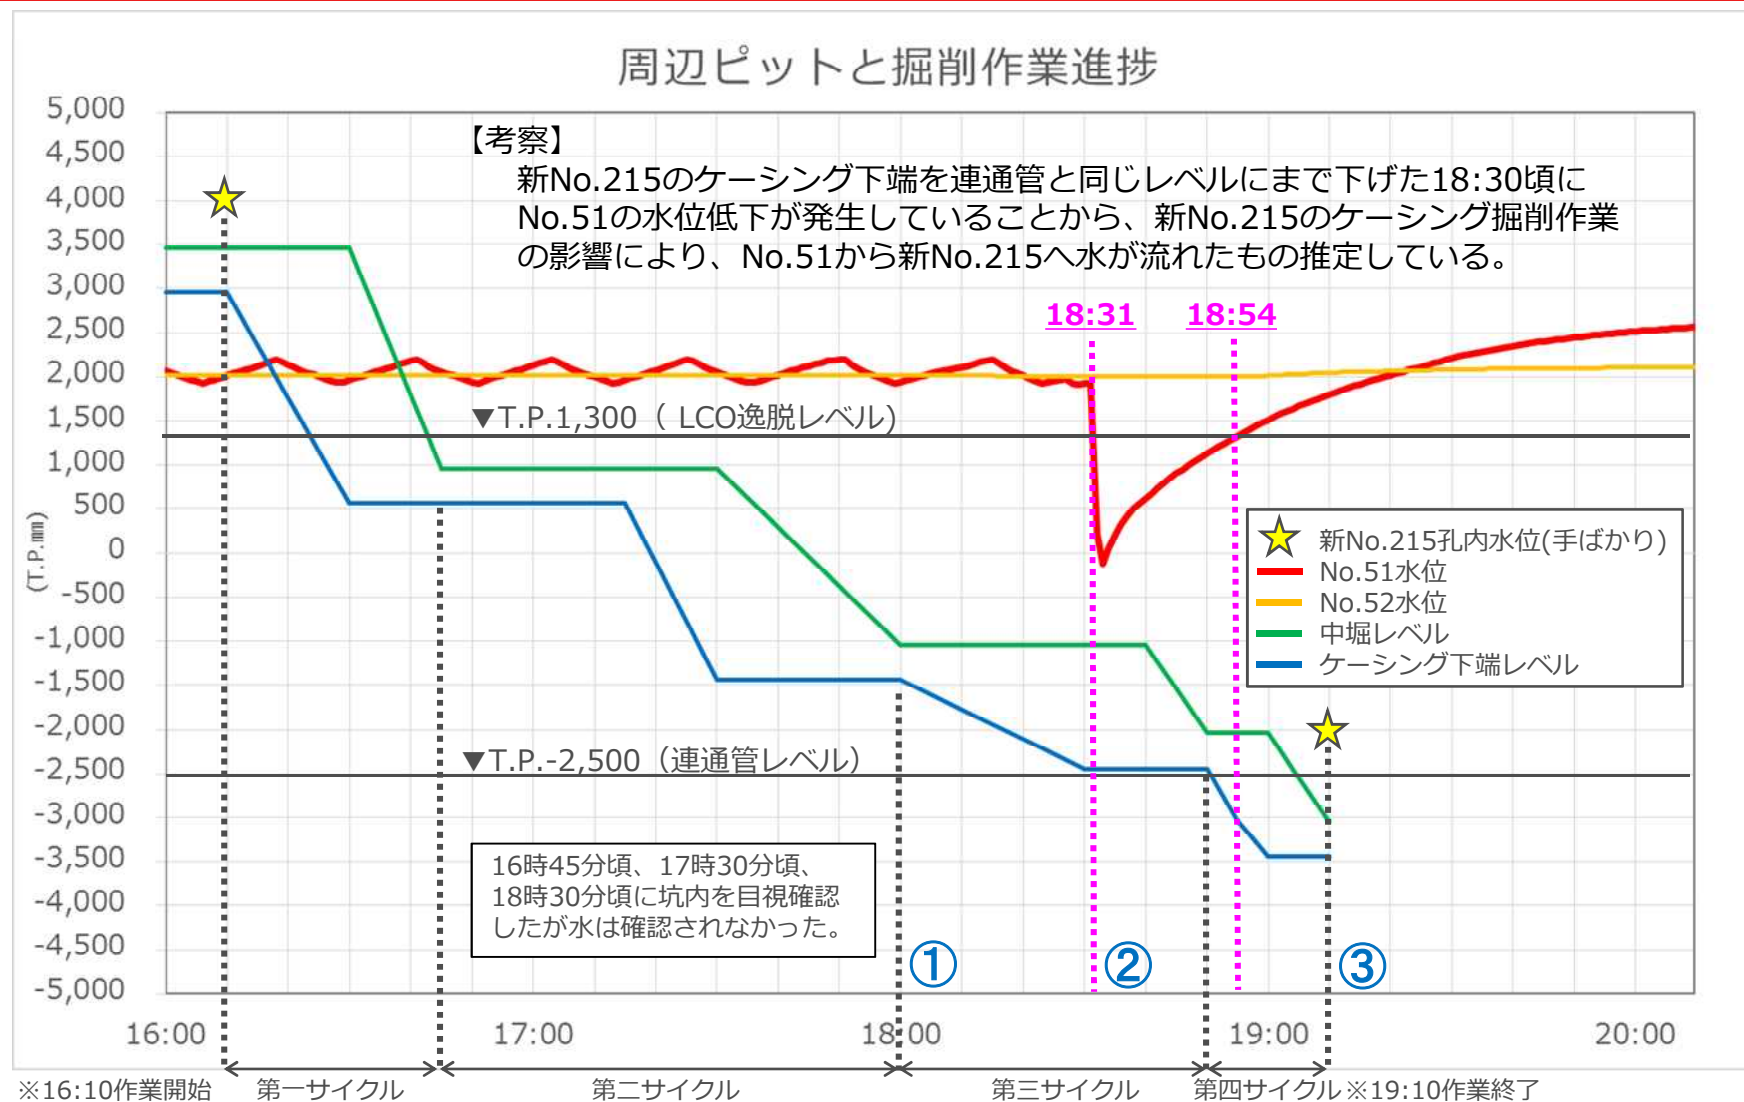
4. 水位低下の原因 ⑦ 水位変動と作業の関係性

※作業開始、完了時間は正確であるが、その間の時間は作業員へのヒアリング結果によるもので、10分前後の誤差が見込まれる。

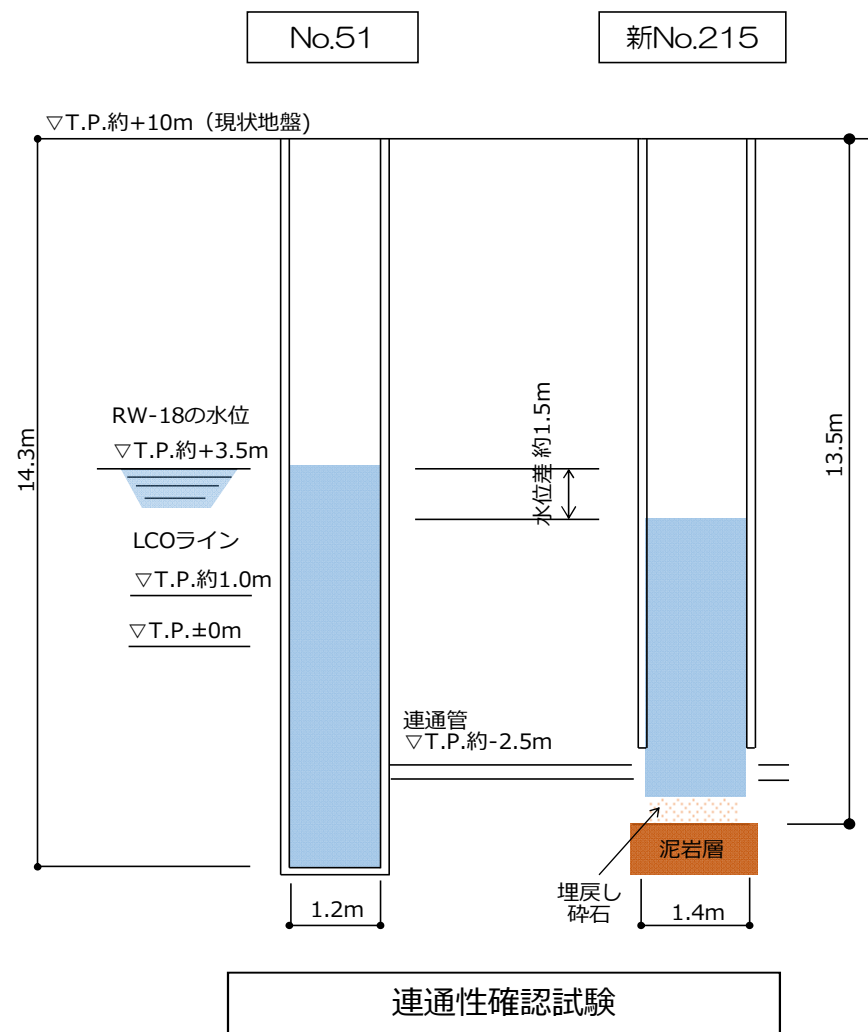
4. 水位低下の原因 ⑧ 連通性確認試験

- 8月2日のNo.51の水位低下事象の推定原因と考えられる、No.51と新No.215との連通性を確認する試験を実施した。
- 新No.215のケーシングを、T.P.約-1.0mまで引き上げ、No.51と新No.215の水位変化を観測。
- 本試験は、No.51の急激な水位低下によるLCO逸脱に至らないことを重視し、No.51と新No.215の水位差を8月2日の状況より小さくして実施した（事象を再現できない可能性があるものの安全面を重視）。

- ・ No.51と新No.215の連通性確認試験では、ケーシングの動きに伴いNo.51の水位が変動することを確認した（別紙1～2参照）。

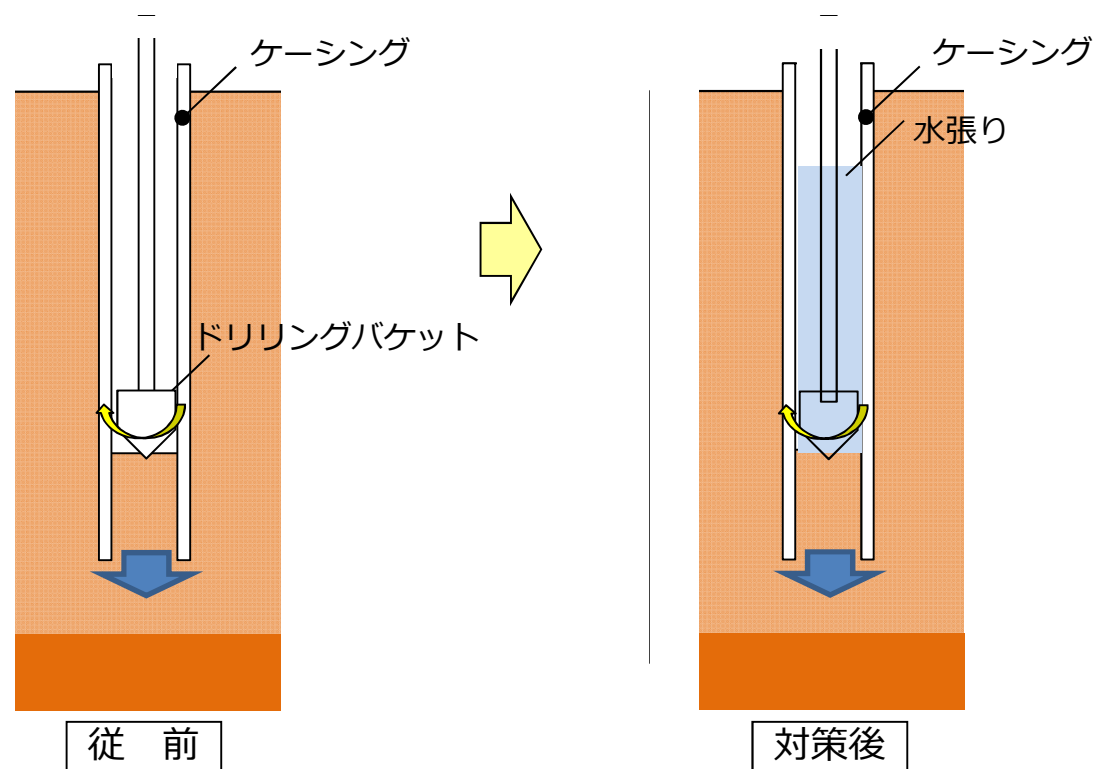
8月2日のNo.51の急激な水位低下は、近傍での掘削作業による影響と推定されることから、以下の再発防止対策を実施した上で、工事を再開する。

ケーシング削孔ならびに中掘り時は、ケーシング内水位を周辺サブドレンピットに影響を与えないレベルまで水張りしたうえで施工する。これによりケーシング内部への水の流れ込みを抑制し、周辺サブドレンピットの水位変化を防止する。

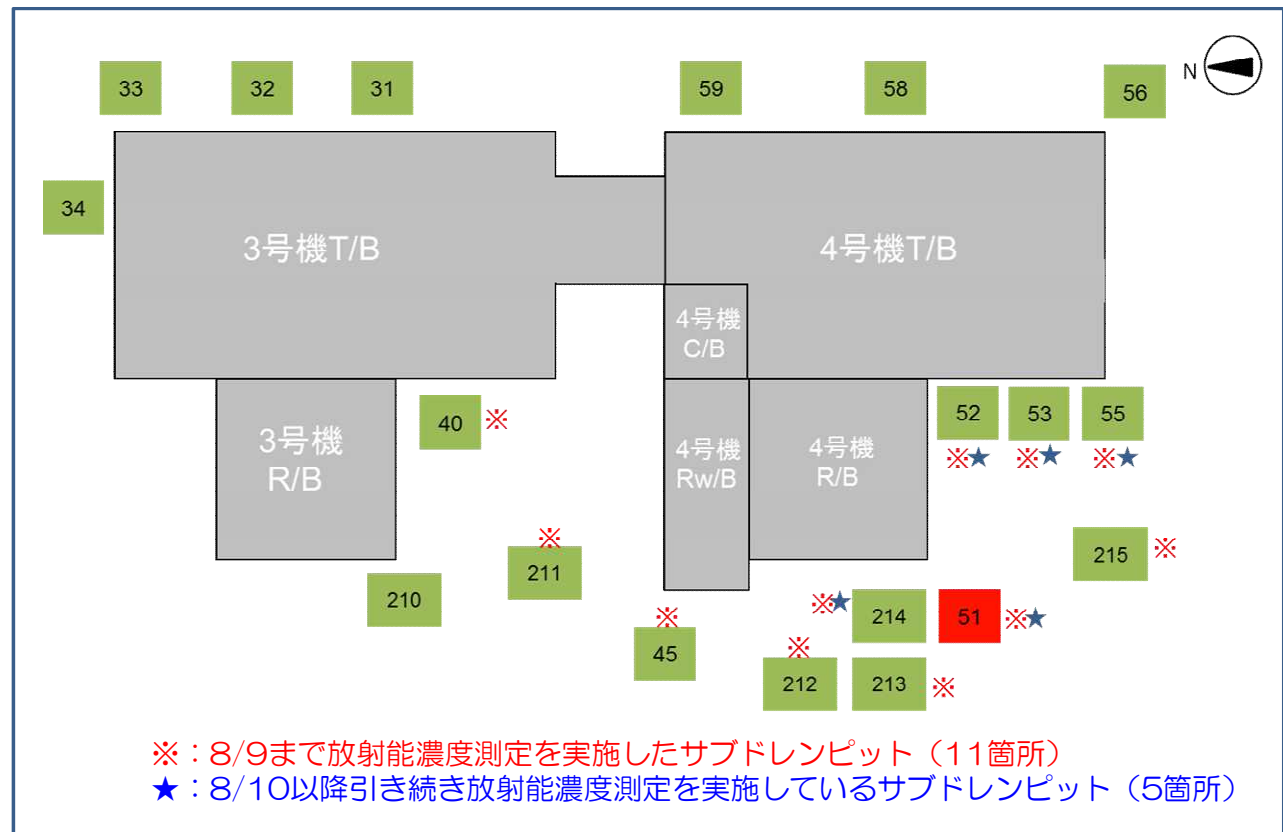
対象サブドレン

8月3日からこれまでの周辺サブドレンピットでのモニタリングの結果、一部のピットでトリチウム濃度が一時的に上昇したが、過去と同程度の変動範囲内であった。また、No.40の全βとCs-137濃度が一時的に上昇したが、過去の変動の範囲内であり、No.51からの距離が離れているため、今回の事象による変動ではないと考えられる。以上より、これまでのモニタリング結果では、No.51の水位低下の影響と思われる変動は確認されていない。

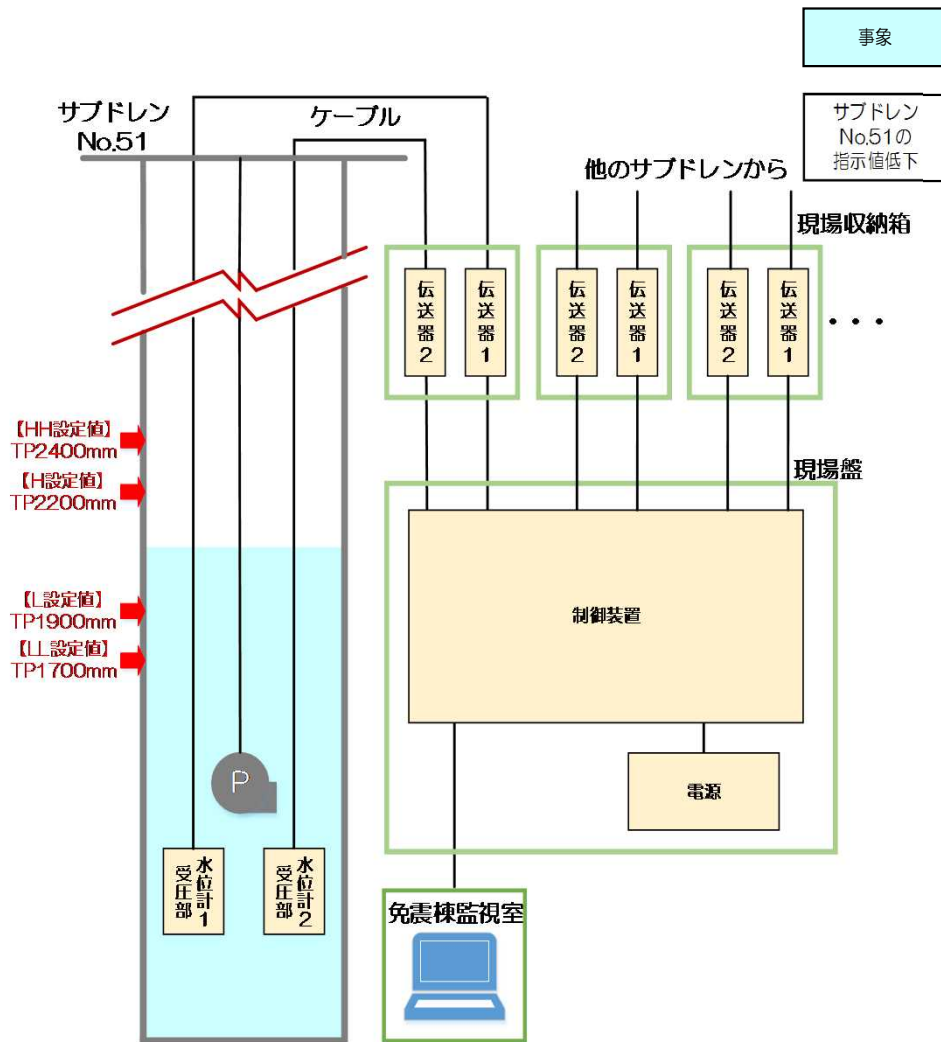
【参考】当該サブドレン水位計指示降下の要因分析（計装設備）

事象	要因1	要因2	検討結果	判定	現場確認結果	判定
サブドレン No.51の指示値低下	計器 (受圧部・伝送器)	計器電源切操作が行われた	電源切操作を行うとSDP4の全ての水位計がダウンする	×		
		計器のドリフト事象が発生した	2つの計器が同時に大幅なドリフトが発生する可能性は低い	△	現場にて検尺を行いその値と指示値が相違ないことを確認	×
		何らかの要因で瞬時的な信号断事象が発生	トレンドから瞬時的な指示変動波形ではない	×	現場にて計器点検（校正）を行い指示値にずれがないことを確認	×
		当該信号がリフトされた	リフトするとダウンスケールするだけでなく指示が復帰しない	×		
電源	何らかの要因で電源が瞬停了した	電源OFF⇒ON時は瞬時にダウンスケールし瞬時復帰する	×			
		電源の故障の際は他のビットの水位もダウンスケールする	×			
ケーブル	受圧部～制御盤間のケーブル損傷	ケーブルが損傷した場合、指示の復帰は可能性が低い	△	現場にてケーブルの状況を確認し損傷等ないことを確認	×	
制御装置	制御装置の故障	その他の水位計のトレンドに変化がなく可能性は低い	△	制御装置にエラーが発生していないことを確認	×	
計装の作業	当該計器の点検作業で水位計の上げ下げをした	事象発生当時、当該計器の点検は未実施	×
