# 補足資料

2017年9月5日

東京電力ホールディングス株式会社

# トラブル対応状況について（1/4）

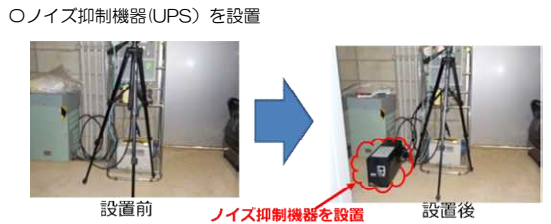
### 電源ノイズ対策

原因	調査結果	信頼性向上対策	備考
電源ノイズ (MP2)	当該機器は0.2kVのパルスでも誤計数を発生させる事が判明したが、ノイズの発生元の特定には至らなかった	・全局舎にノイズ抑制機器を設置する	・2016/12月完了
検出器コネクタ部への結露	検出器のコネクタ部に湿分が付着すると誤計数が生じる事が判明 (模擬試験にて) また、実機試験に於いても誤計数を確認した	・サンプリングホース及び検出器に保温対策を実施 ・検出器カバーねじ込み部ヘシロコン剤を塗布 ・吸気ホースの短縮化	・2016年8月完了(全局舎) ・2016年8月完了(全E7) ・2017年3月完了(全局舎)
天然核種検知	敷地境界各所における天然核種の濃度に差異は見られない。しかしながら測定値のバラつきによる演算処理時の補正不足が考えられる 高線量率下においてはγバランスに影響あり	・パラッキ抑制のため、測定時間の変更を実施 (5分→10分に変更) ・MP7,8のモニタに遮蔽を設置	・2016年12月完了(全E7) ・2017年3月完了(MP7,8モニタ)
砂塵の舞い上がり	発電所構外の砂塵の舞い上がり	MP7周辺のフェーシング	2016年9月完了

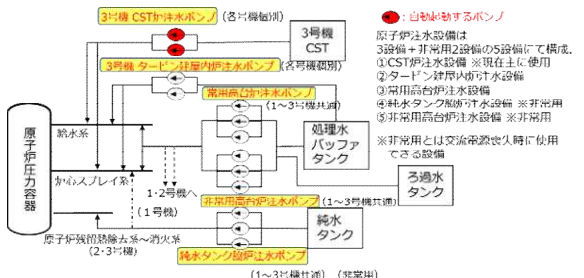
<4-2 原子炉注水システム概略図（3号機例示）>

- 重要設備の運転を維持する対策**
  - 設備構成：原子炉注水設備は複数設備あり、現在主に使用しているCST炉注水設備は、運転システムが停止した場合、待機システムが自動起動する。  
⇒操作スイッチが“切”になった場合は自動起動しない。  
(2016年12月は、操作スイッチへの誤接触)
  - 対策：操作スイッチレバーの取外しを実施済。
- 『運転を維持する対策』以外の改善箇所
  - 課題：CST炉注水設備以外の4設備は自動起動せず、連携性が無い。
  - 対応：原子炉注水設備全体について、設備数、自動起動の要否・連携、配置について改善方法を検討をする。

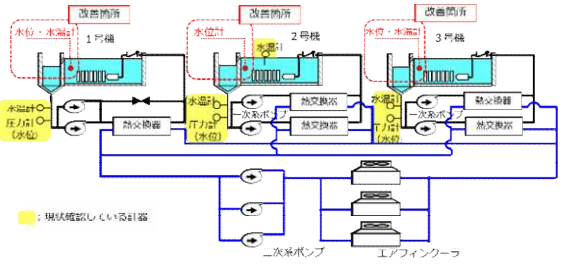
<4-3 使用済燃料プール循環冷却設備概略図>

- 重要設備の運転を維持する対策**
  - 設備構成：冷却設備のポンプ、エアフィンクーラーは複数システムあるが、待機システムは自動起動しない。（2016年12月は、システム圧力の低下によりポンプ停止）
  - 対策：手動による待機システム起動でも時間的な余裕\*1が十分有る。  
(設備停止理由が明確である場合、起動対応に要する時間は60分程度。)
  - 運転圧力低下を早期に検知できるよう警報設定を追加。（一次系、二次系）  
⇒現場対応を早期（30分以内に現場出向）に行い、システム停止を未然に防ぐ
  - 弁の固定、操作スイッチレバーの取外しを実施済。
- 『運転を維持する対策』以外の改善箇所
  - 課題：使用済燃料プールの水位・水温は、一次系停止時に確認が出来ない。（2号機は使用済燃料プールの水温のみ直接確認可能）
  - 対応：使用済燃料プールに水位・水温計を設置する。

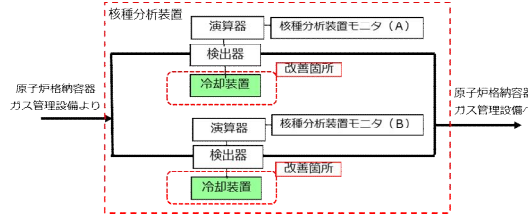
<4-4 核種分析装置概略図>

- 重要設備の運転を維持する対策**
  - 設備構成：ファンを2系統有し、運転システムが停止した場合、待機システムが自動起動する。また、核種分析装置2系統を並列運転させているため、1系統が停止しても継続して分析可能  
⇒操作スイッチが“切”になった場合、自動起動しない。
  - 対策：各操作スイッチレバーに防護カバーを設置済。
- 『運転を維持する対策』以外の改善箇所
  - 課題：1号機核種分析用冷却装置の冷却不良が確認されている。なお、2号機、3号機は、測定方式が異なるため、冷却を必要としない。
  - 対応：核種分析用冷却装置の冷却方式を変更する。（電気式冷却装置から液体窒素凝縮装置へ変更）

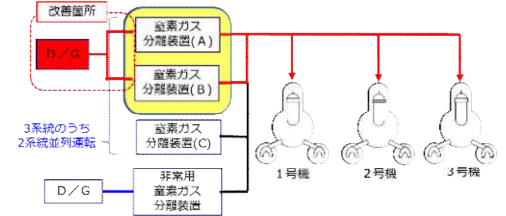
<4-5 原子炉格納容器窒素封入設備概略図>

- 重要設備の運転を維持する対策**
  - 設備構成：窒素ガス分離装置は、常用3系統及び非常用1系統を有するが、待機システムは自動起動しない。  
2系統を並列運転させているため、1系統が停止しても継続して窒素封入可能。
  - 対策：操作スイッチパネルの施錠管理を実施済。
- 『運転を維持する対策』以外の改善箇所
  - 課題：非常用窒素ガス分離装置は1系統のみである。
  - 対応：ディーゼル発電機(D/G)により運転できる窒素ガス分離装置を拡充する。

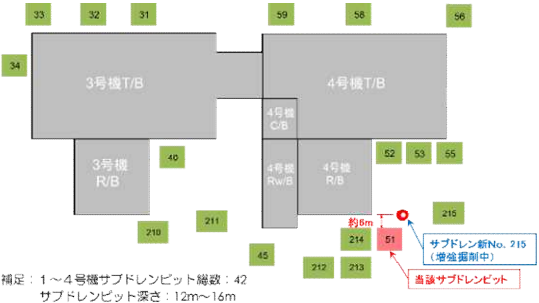
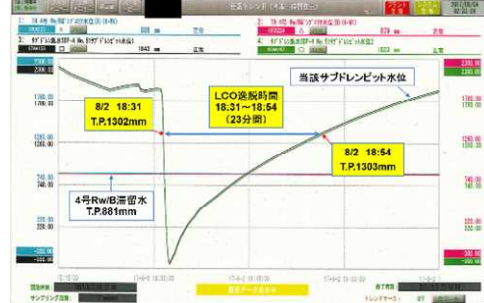
2017年8月2日18時31分頃「4号R/B及び4号Rw/B水位偏差小」警報が発生し、関連パラメータを確認したところ、4号機原子炉建屋南西側に設置しているサブドレンNo. 51 (以下、「当該サブドレン」)の水位が急激に低下し、4号機原子炉建屋及び廃棄物処理建屋の滞留水水位(以下、「当該建屋滞留水」)を下回っていることを確認しました。

事象発生時、当直長は当該サブドレン水位が急激に低下したこと、当該サブドレン周辺にある他のサブドレン水位及び当該建屋滞留水の水位に有意な変化はなかったことから、**当該サブドレンの水位計の故障と判断**しました。

8月3日に当該サブドレンの水位計を点検(検尺)した結果、実測定した水位が水位計の指示値と同等であることを確認しました。その後、トラブル調査検討会(以下、「トラ検」)を開催し、水位計の点検結果から水位計の故障の可能性は低いと考え、当該サブドレン水位が実際に低下した可能性が高いことを確認しました。このため、当該サブドレン水位が急激に低下し、その後に当該建屋滞留水の水位を上回るまでの時間帯において、**19時48分に運転上の制限(以下、「LCO」という)から逸脱した状態であったと判断し、20時55分に25条通報を発信**しました。

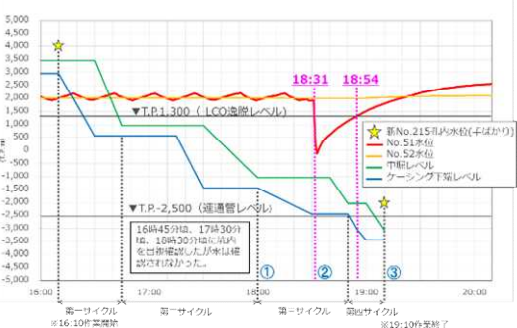
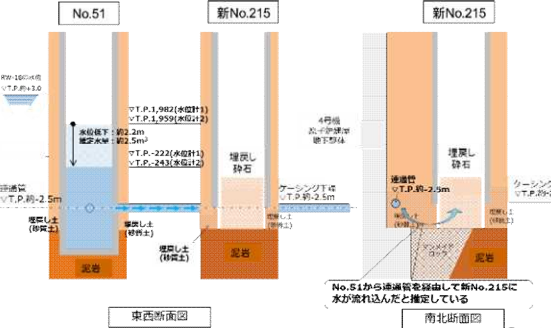
事象発生した8月2日18時31分頃の同時時間帯において、当該サブドレン近傍で建屋内地下水流入量低減対策の強化に向けてのサブドレン増強(新No. 215)の掘削作業を行っていました。

当該サブドレンと新No. 215が地中で連通したことが事象発生の原因と推定されたことから、8月10日、連通性確認試験を実施した結果、ケーシングの動きに伴いNo. 51の水位が変動することを確認しました。このことから、サブドレン水位低下事象は、**当該サブドレンの近傍で行っていたサブドレン増強(新No. 215)の掘削作業が影響したものと推定**しました。

今後は、ケーシング削孔ならびに中掘り時は、**ケーシング内水位を周辺サブドレンピットに影響を与えないレベルまで水張りしたうえで施工**することとします。
