補足資料

2017年11月14日

東京電力ホールディングス株式会社

トラブル対応状況について (1/2)

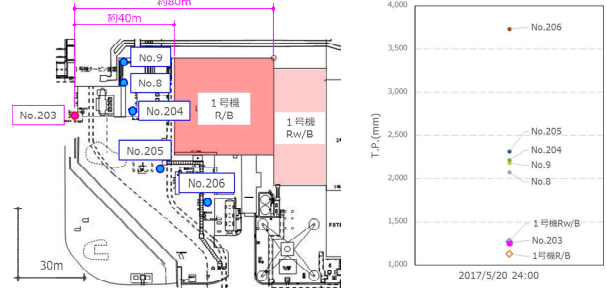
<4-3. 5/20の水位状況>

- 速報値として水位データに保守的に計器誤差等を考慮して各サブドレン水位と建屋滞留水水位の水位差を計算したところ、**サブドレンピットNo.203の水位が1号機Rw/B滞留水の水位より最大で約19mm(計器誤差等を詳細確認すると最大約4mm)低い計算結果**となった。
- ただし、サブドレンピットNo.203と1号機Rw/Bの間にあるNo.204等のサブドレン水位は1号機Rw/B滞留水水位の最大値よりも高いため、**水位設定誤りによりNo.203の水位が低かったことに起因した同建屋からの漏えいはないものと判断**した。

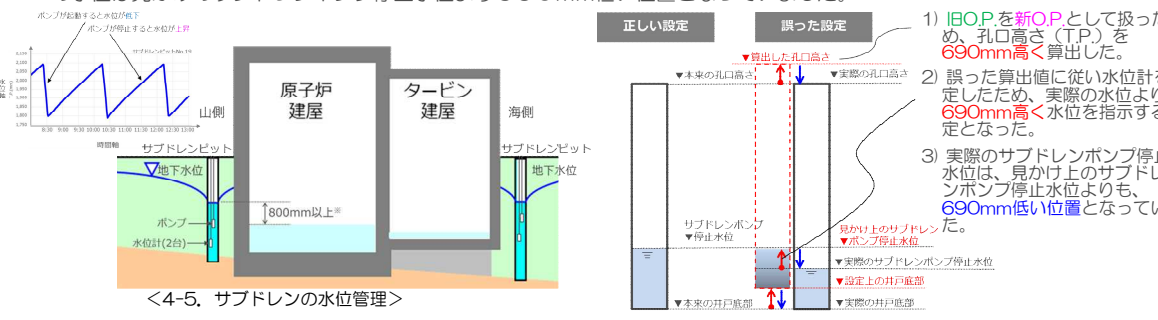
<4-6. 設定誤りの概要>

水位計の設定誤りの概要

新設サブドレン6箇所の稼働下限水位設定において、本来設定すべき水位より690mm低いレベルで運用しており、実際の水位は見かけのサブドレンポンプ停止水位より690mm低い位置となっていました。

原因	対策
標高基準として「T.P.」「新O.P.」「IBOP」が混在していた。	発電所内の標高の基準を「T.P.」に統一する。 ・今後作成する図書はT.P.表記とする。(速やかに開始) ・これまで作成した図書のO.P.表記は標高情報として使用しない。図書類のO.P.表記の標高情報の誤使用防止策として図書へのスタンプを実施する。(着手、年度内完了予定) ・構内(現場)の基準点の標高はT.P.表記に統一し、既存のO.P.表記は誤使用防止の注記を行う。(年内)
標高に関するT.P.とIBOPの取り扱いが所内に十分周知されていなかった。	関係者で共有し、恒クルールとするため、T.P.の取り扱いをマニュアル等に明記する。 ・設計・発注・工事監理に関わるマニュアルに、T.P.の使用ルールを追記する。(年内) ・所内・協力会社に今回の事象と、「T.P.」に統一すること、「新O.P.」「IBOP」の違いについて文書で通知を行うと共に説明会を行う(通知実施済み、説明会2017年11月中)
発注時の仕様図書に標高に関する要求事項を記載していなかった。	・サブドレン工事については、発注時の仕様図書に、基準点・孔底震度・孔口高さ等の要求事項を明記する。(次回発注時から実施) ・関係者間の仕様図書チェックシートにサブドレン工事の上記要求事項を追記する。(2017年11月中)
孔口高さの立合検査時に、記録の確認を行わなかったため、測量誤りを確認できなかった。	・サブドレン工事に限らず発電所内で標高の測量を実施する際には、測量の記録を確認するためのチェックリストを工事監理に関わるマニュアルに追記する。(11月中) ・当社は、工事施工要領書(施工会社作成)に、測量手順・立合確認項目・記録確認項目が記載されていることを確認する。(次回測量時から実施)
部門間でのデータ受け渡しに関するフォーマットを定めていなかったため、T.P.表記でなくO.P.表記によるデータを提示した。	・建屋水位に関わるデータの受け渡しについては、標準フォーマットを作成する(実施済み) ・データ提出前には、記載内容及び根拠を上位職が確認のうえ、授受を行う。(実施済み)

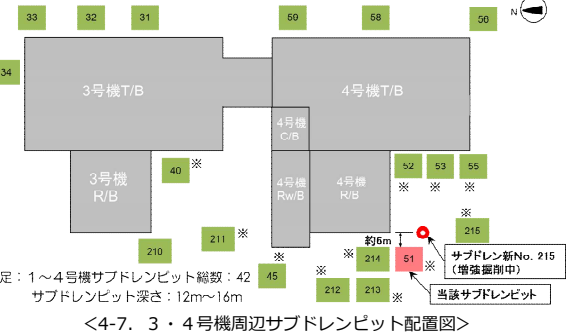
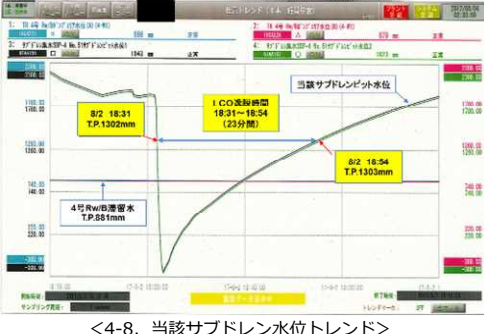
2017年8月2日18時31分頃「4号R/B及び4号Rw/B水位偏差小」警報が発生し、関連パラメータを確認したところ、4号機原子炉建屋南西側に設置しているサブドレンNo.51（以下、「当該サブドレン」）の水位が急激に低下し、4号機原子炉建屋及び廃棄物処理建屋の滞留水水位（以下、「当該建屋滞留水」）を下回っていることを確認しました。

8月3日に当該サブドレンの水位計を点検（検尺）した結果、当該サブドレン水位が実際に低下した可能性が高いことを確認しました。このため、当該サブドレン水位が急激に低下し、その後当該建屋滞留水の水位を上回るまでの時間帯において、19時48分に運転上の制限（以下、「LCO」という）から逸脱した状態であったと判断し、20時55分に25条通報を発信しました。

その後の調査により、サブドレン水位低下事象は、当該サブドレンの近傍で行っていたサブドレン増強（新No. 215）の掘削作業が影響したものと推定しました。そのため、今後、ケーシング削孔ならびに中掘り時は、ケーシング内水位を周辺サブドレンピットに影響を与えないレベルまで水張りしうえで施工することとします。

- 対策1. 地下水に関わる工事を主に担務している土木部門を活用し、以下の対策をとります。
- サブドレン掘削作業により周辺サブドレン水位が急激に低下したことの原因については、土木部門も交えて分析し、サブドレン掘削作業を水張り施工することによる再発防止対策に反映する。（8月中旬より実施済み）
 - 今後のサブドレン掘削作業の工事計画や安全事前評価は、土木部門も交えて作業内容の妥当性を検討しながら進めていく。（9月中旬より実施中）
 - 条件が整い次第、建築部門が所掌している地下水に関わるサブドレンピットを土木部門へ移管する。（2018年度を目標に移管予定）
- 対策2. 既存サブドレンや連通管の近傍でサブドレン掘削作業を実施する場合は、直ちと作業内容を情報共有し、作業中は近傍サブドレン水位の監視を強化します。（8月23日の作業再開時より実施中）
