## 付録ー 3 健全度ランク判定事例写真

## 本事例集の構成

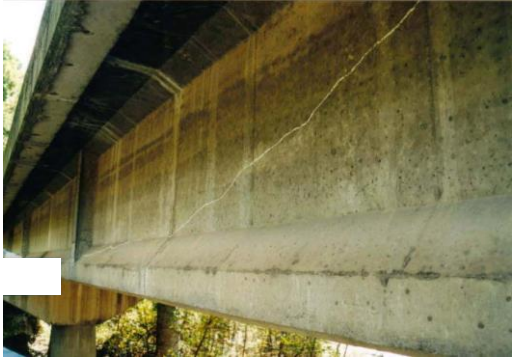
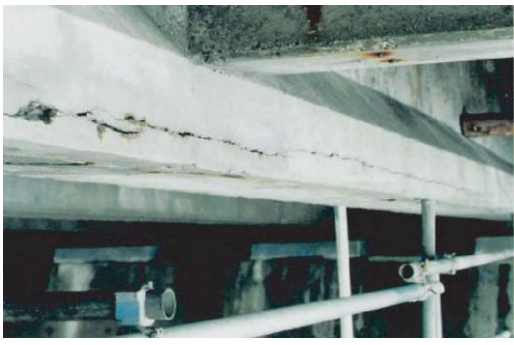
劣化要因	部材区分	損傷状況	健全度ランク	損傷状況	写真・内容
塩害	PC橋主桁	ひびわれ・剥離・PC鋼材露出	2		材料劣化の事例を参照
			3		材料劣化の事例を参照
			4	<p>[ひびわれ幅] 0.2mm 以上、 かつ [ひびわれ間隔] 0.5m 未満</p>

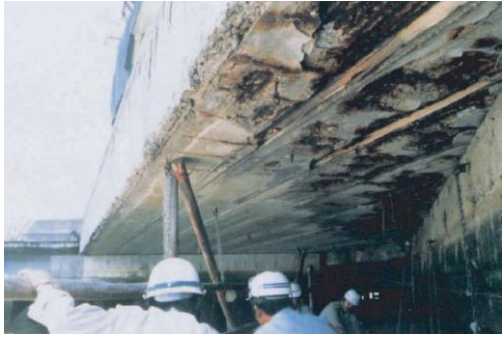
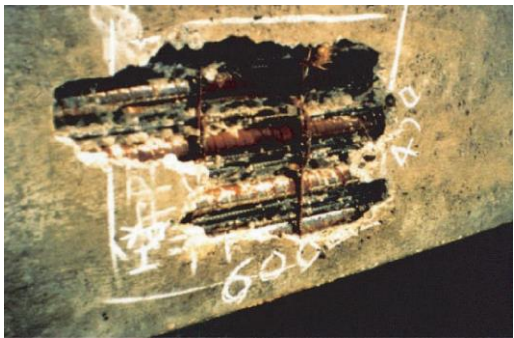
5	<p>PC 鋼材の腐食・鉄筋の破断等、構造的な安全性を損ねる損傷の発生。</p>

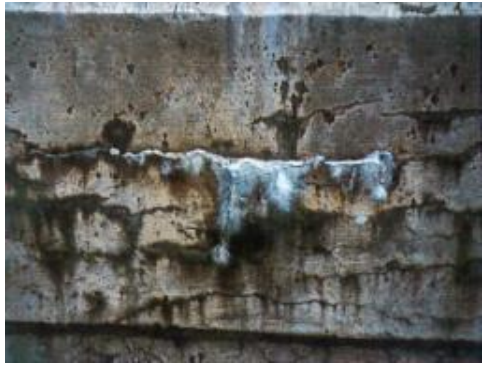
劣化要因	部材区分	損傷状況	健全度ランク	損傷状況	写真・内容
アルカリ骨材反応	PC橋主桁	ひびわれ・剥離・PC鋼材露出	2	—	—
			3	<p>[ひびわれ幅] 0.1mm 以上 0.2mm 未満、 かつ [ひびわれ間隔] 0.5m 未満、 または [ひびわれ幅] 0.2mm 以上、 かつ [ひびわれ間隔] 0.5m 以上 さらに、遊離石灰あり、錆汁 なし</p>

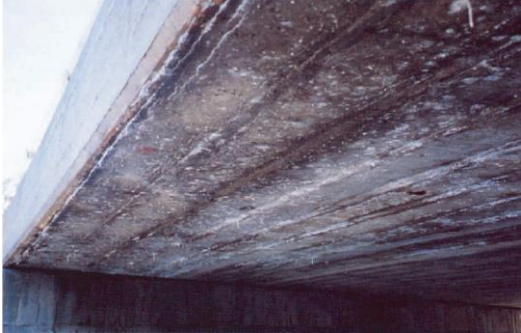
劣化要因	部材区分	損傷状況	健全度ランク	損傷状況	写真・内容
凍害	P C橋主桁	ひびわれ・剥離	2	—	—
			3	凍結融解作用によるひびわれ [ひびわれ幅] 0.1mm 以上 0.2mm 未満、 かつ [ひびわれ間隔] 0.5m 未満、 または [ひびわれ幅] 0.2mm 以上、 かつ [ひびわれ間隔] 0.5m 以上

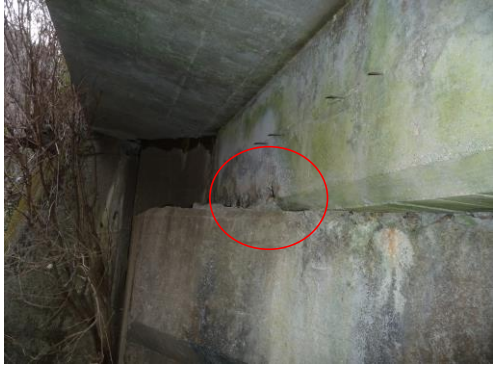
劣化要因	部材区分	損傷状況	健全度ランク	損傷状況	写真・内容
材料劣化（中性化・施工不良等）	RC主桁	剥離・鉄筋露出	2	<p>[ひびわれ幅] 0.2mm 未満、 かつ [ひびわれ間隔] 0.5m 以上</p>

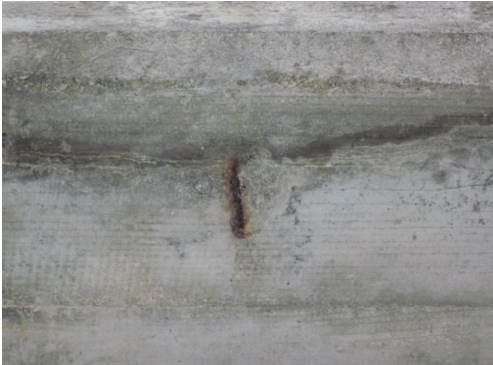
3	<p>剥離・鉄筋露出あり、かつ 鉄筋腐食が軽微。</p>

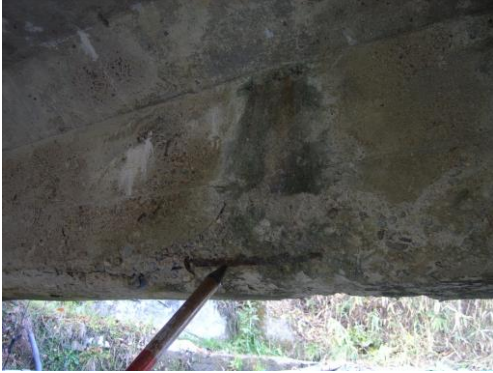
4	<p>剥離・鉄筋露出あり、かつ 鉄筋腐食が著しい。</p>

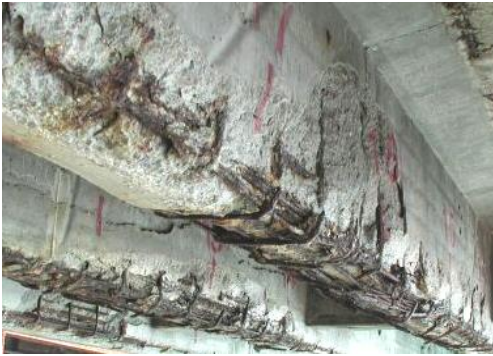
5	<p>構造的な安全性を損ねる 剥離・鉄筋露出、鉄筋の破 断の発生。 （中性化・かぶり不足・塩 害等の場合に見られる）</p>

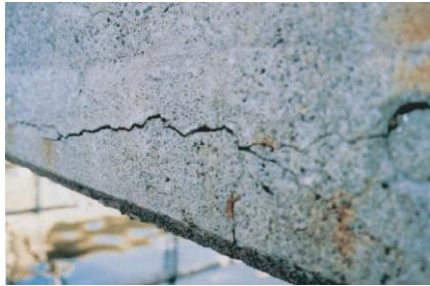
劣化要因	部材区分	損傷状況	健全度ランク	損傷状況	写真・内容
飛来塩分による塩害	主桁	ひびわれ・剥離・	2	—	—
			3	飛来塩分による剥離・鉄筋露出あり、かつ鉄筋腐食が軽微。

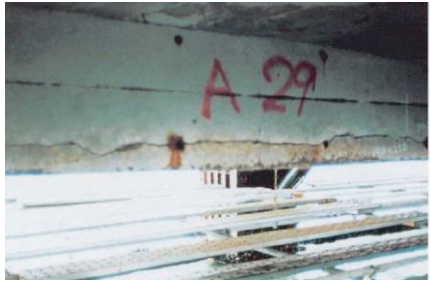
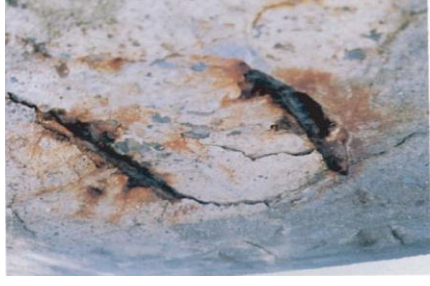
4	飛来塩分による剥離・鉄筋露出あり、かつ鉄筋腐食が著しい。

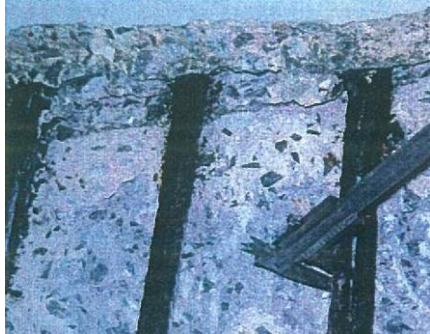
5	構造的な安全性を損ねる剥離・鉄筋露出が発生。

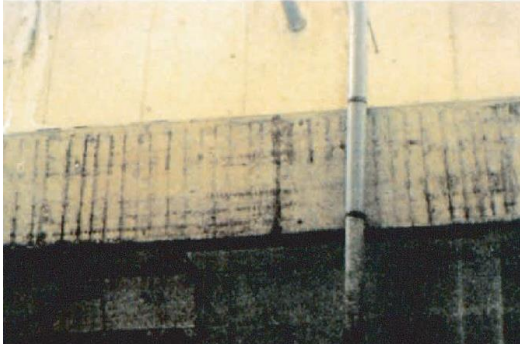
劣化要因	部材区分	損傷状況	健全度ランク	損傷状況	写真・内容
海砂による塩害	RC主桁	剥離・鉄筋露出	2	海砂の使用によるひびわれの発生。 [ひびわれ幅] 0.2mm 未満、 かつ [ひびわれ間隔] 0.5m 以上

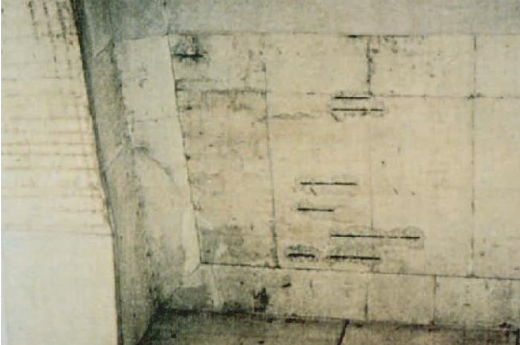
3	海砂の使用による剥離・鉄筋露出あり、かつ鉄筋腐食が軽微。

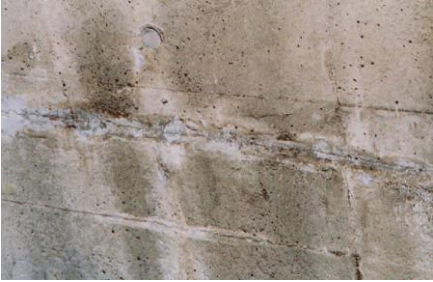
劣化要因	部材区分	損傷状況	健全度ランク	損傷状況	写真・内容
材料劣化（中性化・施工不良等）	RC橋台（豎壁）	一般の環境下でのひびわれ・断面欠損	2	豎壁前面のみのひびわれ、鉛直方向の温度ひびわれの発生。 [ひびわれ幅] 0.2mm 未満、かつ [ひびわれ間隔] 0.5m 以上	 
			3	豎壁を貫通する水平方向のひびわれ（コールドジョイント）の発生。 [ひびわれ幅] 0.2mm 以上 0.3mm 未満、かつ [ひびわれ間隔] 0.5m 未満、または [ひびわれ幅] 0.3mm 以上、かつ [ひびわれ間隔] 0.5m 以上

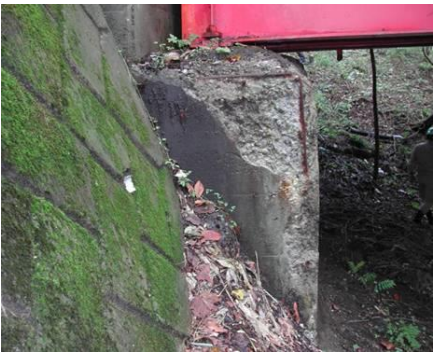
4	漏水もしくは湿潤環境下での鉄筋の腐食膨張による橋座部の損傷の発生。

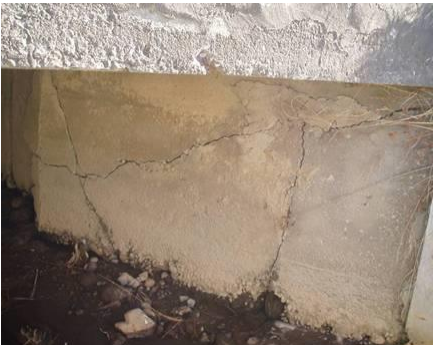
4	躯体を貫通するせん断ひび割れの発生。 [ひびわれ幅] 0.3mm 以上、かつ [ひびわれ間隔] 0.5m 未満

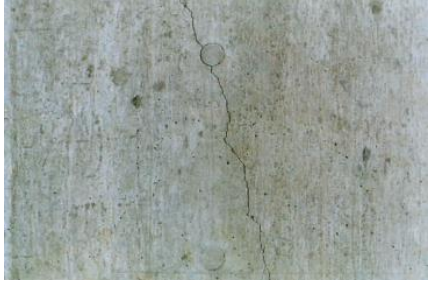
劣化要因	部材区分	損傷状況	健全度ランク	損傷状況	写真・内容
材料劣化（中性化・施工不良等）	RC橋台（パラペット・ウィング等）	一般の環境下でのひびわれ・断面欠損	2	パラペット前面の鉛直ひびわれの発生。 [ひびわれ幅] 0.2mm 未満、 かつ [ひびわれ間隔] 0.5m 以上	 
			3	ウィングのひび割れの発生。 [ひびわれ幅] 0.2mm 以上 0.3mm 未満、 かつ [ひびわれ間隔] 0.5m 未満、 または [ひびわれ幅] 0.3mm 以上、 かつ [ひびわれ間隔] 0.5m 以上

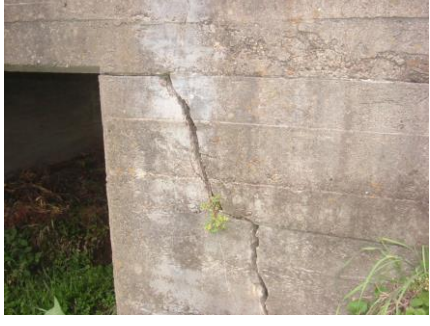
4	パラペットを貫通するせん断ひびわれの発生。 [ひびわれ幅] 0.3mm 以上、 かつ [ひびわれ間隔] 0.5m 未満	 
			4	ウィングを貫通するせん断ひび割れの発生。 [ひびわれ幅] 0.3mm 以上、 かつ [ひびわれ間隔] 0.5m 未満

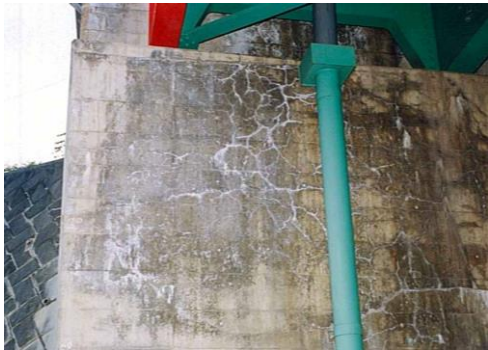
劣化要因	部材区分	損傷状況	健全度ランク	損傷状況	写真・内容
アルカリ骨材反応	コンクリート橋台	亀甲状のひびわれ・遊離石灰・剥離	2	〔ひびわれ幅〕 0.2mm 未満、かつ〔ひびわれ間隔〕 0.5m 以上	—
			3	白色の滲出物を伴う亀甲状のひびわれの発生。 〔ひびわれ幅〕 0.2mm 以上 0.3mm 未満、かつ〔ひびわれ間隔〕 0.5m 未満、または〔ひびわれ幅〕 0.3mm 以上、かつ〔ひびわれ間隔〕 0.5m 以上

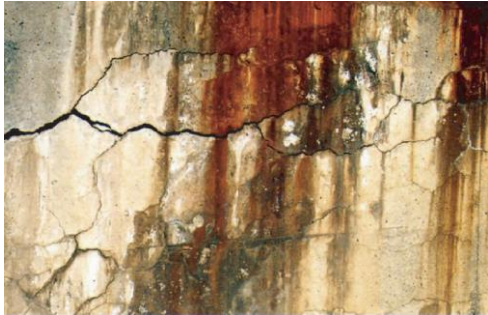
4	白色の滲出物を伴う亀甲状のひびわれの発生。 〔ひびわれ幅〕 0.3mm 以上、かつ〔ひびわれ間隔〕 0.5m 未満

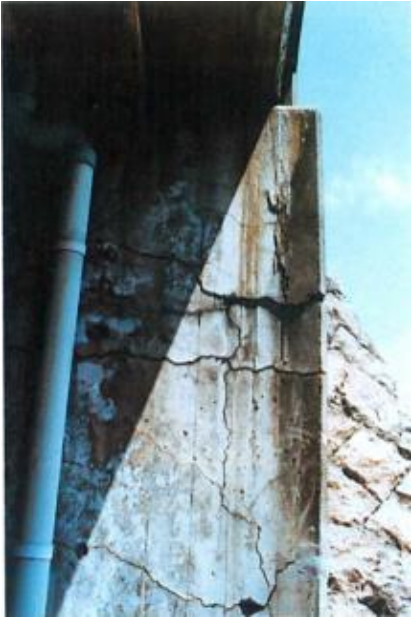
5	橋台のひびわれのブロック化の発生。 (第三者被害の恐れがある)

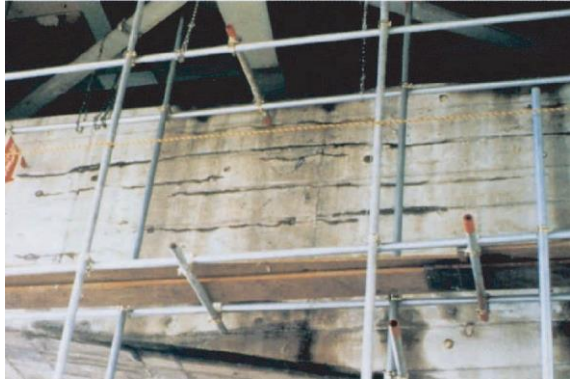
劣化要因	部材区分	損傷状況	健全度ランク	損傷状況	写真・内容
塩害	コンクリート橋脚	ひびわれ・剥離・鉄筋露出	2	<p>[ひびわれ幅] 0.2mm 未満、 かつ [ひびわれ間隔] 0.5m 以上</p>	—
			3	<p>一方向ひびわれ（鉄筋に沿ったひびわれ）の発生。 [ひびわれ幅] 0.2mm 以上 0.3mm 未満、 かつ [ひびわれ間隔] 0.5m 未満、 または [ひびわれ幅] 0.3mm 以上、 かつ [ひびわれ間隔] 0.5m 以上</p>

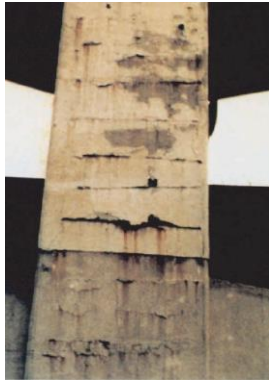
4	<p>錆汁を伴う鉄筋に沿った一方向ひびわれの発生。 [ひびわれ幅] 0.3mm 以上、 かつ [ひびわれ間隔] 0.5m 未満</p>

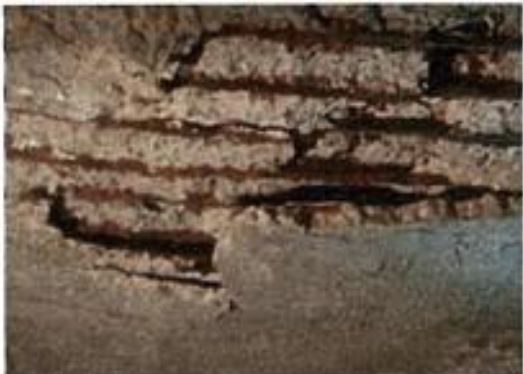
5	<p>複数の鋼材の腐食が進み、 大きな断面欠損または鋼材の降伏が発生。</p>

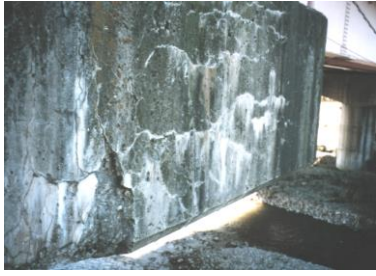
4	白色の析出物を伴う亀甲状のひびわれがみられる。 [ひびわれ幅] 0.3mm 以上、 かつ [ひびわれ間隔] 0.5m 未満

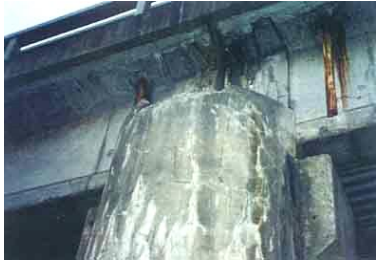
5	コンクリートの断面欠損・鋼材の断面減少または破断により耐荷力の低下が顕著になる。

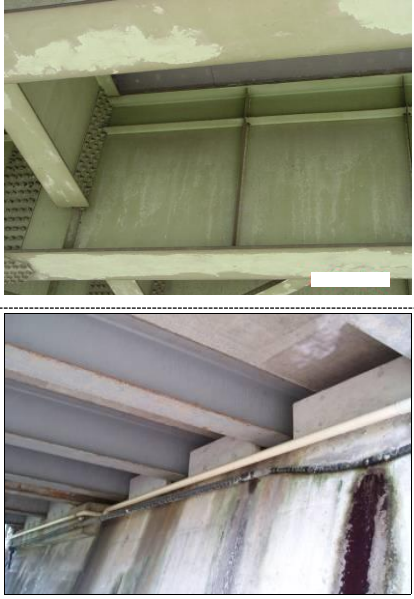
劣化要因	部材区分	損傷状況	健全度ランク	損傷状況	写真・内容
一般の環境下で材料劣化	上部工鋼桁（主桁・横桁縦桁・対傾構）	一般の環境下での塗装劣化・腐食・断面欠損	2	<p>[損傷の深さ]                      錆は表面的、かつ                      [損傷の面積] 局部的</p>

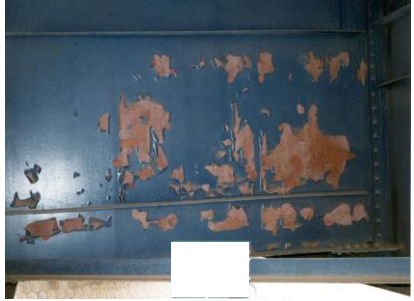
3	<p>[損傷の深さ]                      錆は表面的、かつ                      [損傷の面積] 全体的</p>

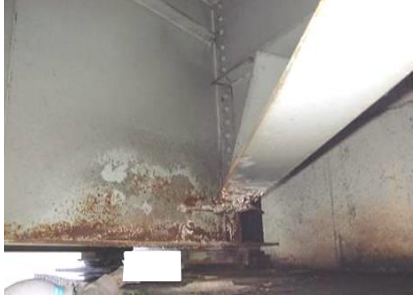
4	<p>[損傷の深さ]                      著しい膨張または板厚減少、かつ                      [損傷の面積] 全体的</p>

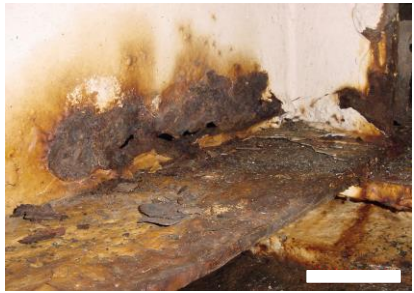
5	<p>著しい断面欠損等、構造安全性を著しく損なう損傷の発生。</p>

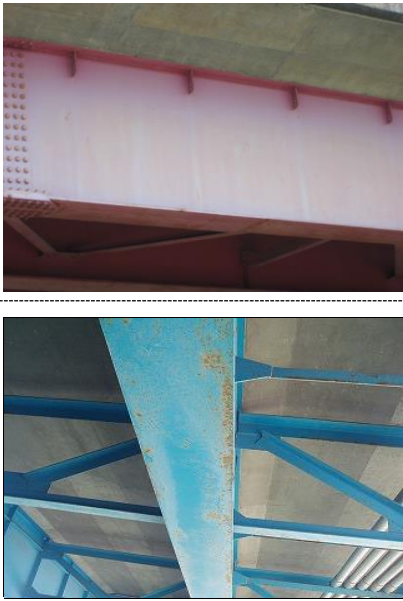
劣化要因	部材区分	損傷状況	健全度ランク	損傷状況	写真・内容
一般の環境下で材料劣化	上部工鋼桁（主桁・横桁縦桁・対傾構）	一般の環境下での塗装劣化・腐食・断面欠損	2	<p>[損傷の深さ]                      錆は表面的、かつ                      [損傷の面積] 局部的</p>

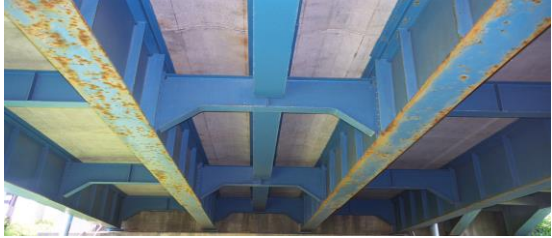
3	<p>[損傷の深さ]                      錆は表面的、かつ                      [損傷の面積] 全体的</p>

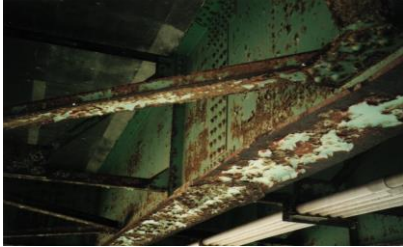
4	<p>[損傷の深さ]                      著しい膨張または板厚減少、かつ                      [損傷の面積] 全体的</p>

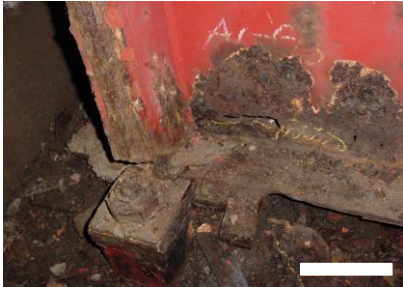
5	<p>著しい断面欠損等、構造安全性を著しく損なう損傷の発生。</p>

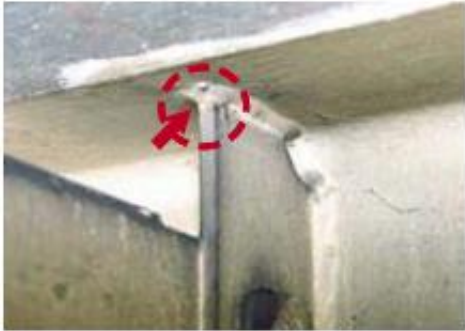
劣化要因	部材区分	損傷状況	健全度ランク	損傷状況	写真・内容
疲労	上部工鋼桁（主桁・横桁縦桁・対傾構）	亀裂・破断変形・欠損	2	—	—
			3	塗膜われ有り、ただし長さがきわめて短く、さらに数が少ない。

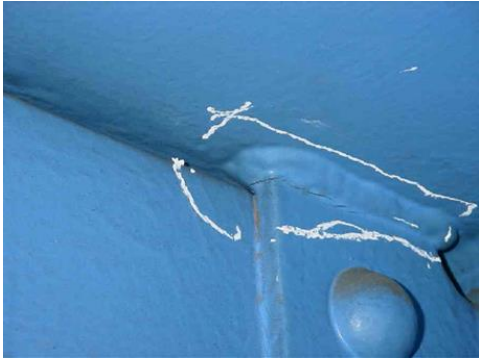
4	亀裂が生じている疑いを否定できない塗膜われの発生。

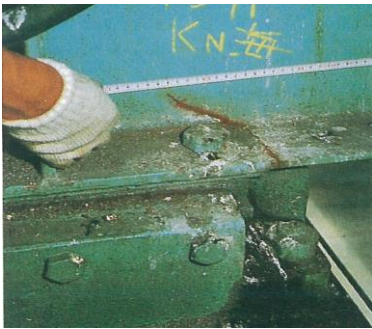
4	線状の亀裂が生じている。

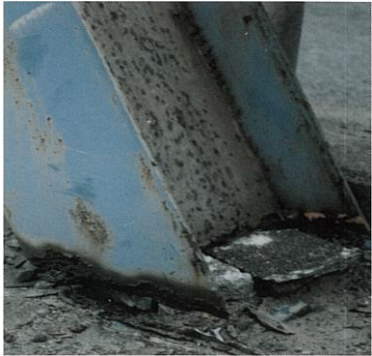
5	破断している。 また、その急激な進展によって構造安全性を損なう可能性のある状況。

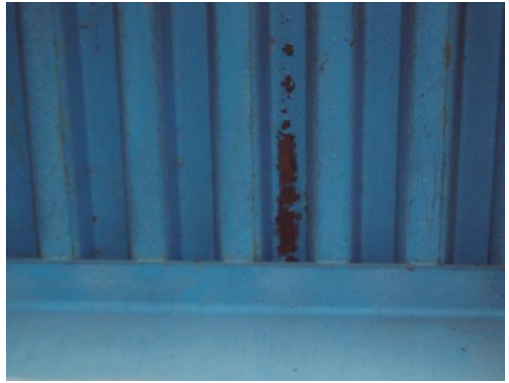
劣化要因	部材区分	損傷状況	健康度ランク	損傷状況	写真・内容
一般の環境下で材料劣化	上部工鋼桁（鋼床版）	一般の環境下での塗装劣化・腐食・断面欠損	2	局所的な点錆の発生。 [損傷の深さ] 錆は表面的、 かつ [損傷の面積] 局所的

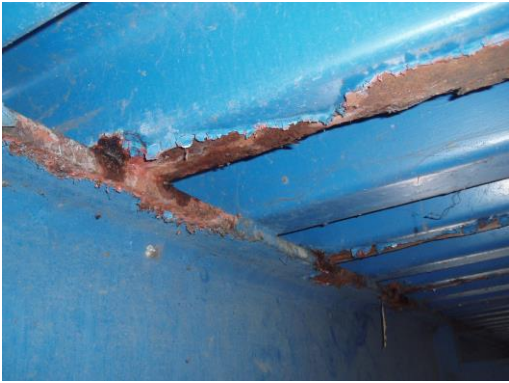
3	拡がりのある発錆箇所が複数存在する。 [損傷の深さ] 錆は表面的、 かつ [損傷の面積] 全体的

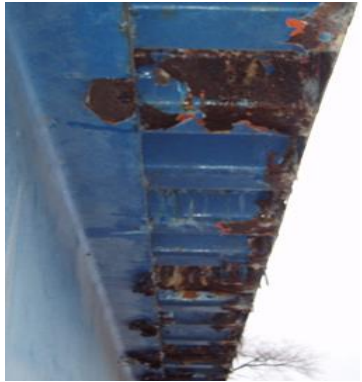
4	[損傷の深さ] 著しい膨張または板厚減少、かつ [損傷の面積] 全体的

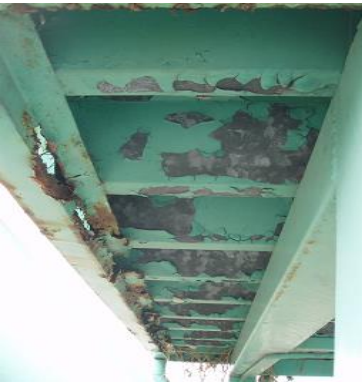
5	著しい断面欠損等、構造安全性を著しく損なう損傷の発生。 腐食と同時に亀裂（断面欠損）を生じている状況。

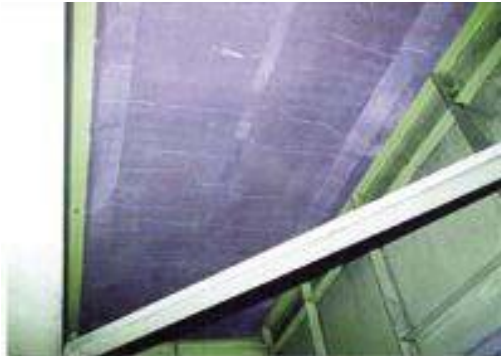
劣化要因	部材区分	損傷状況	健全度ランク	損傷状況	写真・内容
かぶり不足・中性化・塩害	上部工（床版）	ひびわれ・剥離・鉄筋露出	2	<p>[ひびわれ幅] 主に0.1mm以下、 かつ</p> <p>[ひびわれ間隔と性状] 1方向・間隔1.0m～0.5m</p>

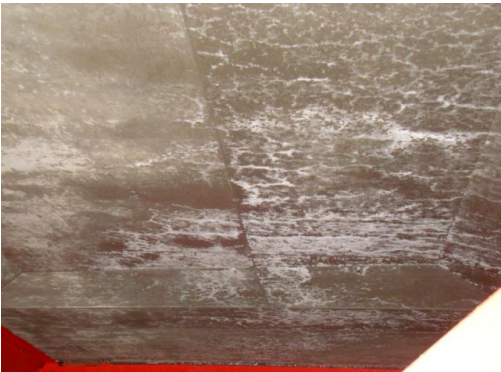
3	<p>[ひびわれ幅] 主に0.2mm以下、 かつ</p> <p>[ひびわれ間隔と性状] 格子状・間隔0.5m程度 ひびわれからの遊離石灰が生じているが、錆汁はほとんど見られない。 また、鉄筋が露出しているが、鉄筋の腐食は軽微である。</p>

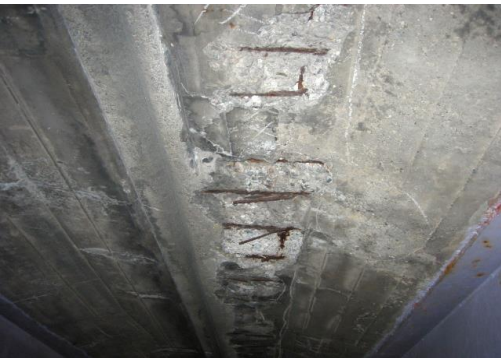
4	<p>[ひびわれ幅] 主に0.2mm以上・連続的な角落ち、 かつ</p> <p>[ひびわれ間隔と性状] 格子状・間隔0.2m以下 コンクリートの剥離と著しい鉄筋の腐食</p>

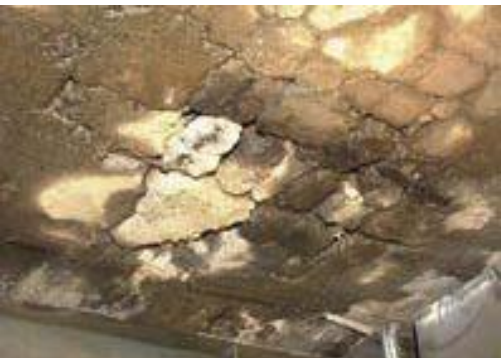
5	<p>コンクリートの抜け落ちの発生。 (路面陥没の恐れがある)</p>

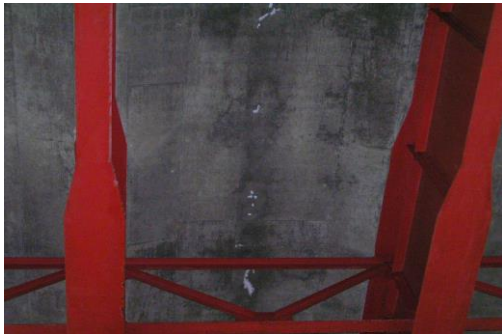
劣化要因	部材区分	損傷状況	健全度ランク	損傷状況	写真・内容
疲労（床版）	上部工（床版）	ひびわれ・剥離・鉄筋露出・抜け落ち	2	[ひびわれ幅] 主に 0.1mm 以下、 かつ [ひびわれ間隔と性状] 1 方向・間隔 1.0m~0.5m

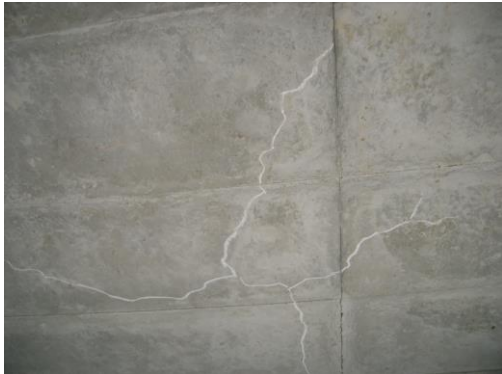
3	[ひびわれ幅] 主に 0.2mm 以下、 かつ [ひびわれ間隔と性状] 格子状・間隔 0.5m 程度

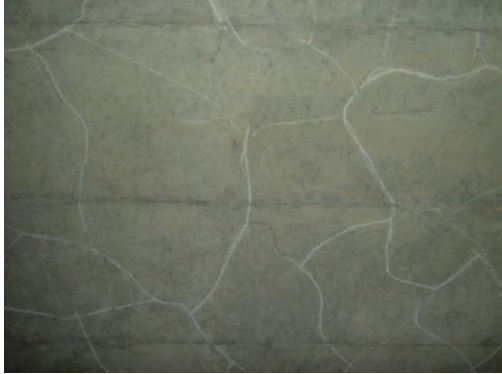
4	[ひびわれ幅] 主に 0.2mm 以上・連続的 な角落ち、 かつ [ひびわれ間隔と性状] 格子状・間隔 0.2m 以下

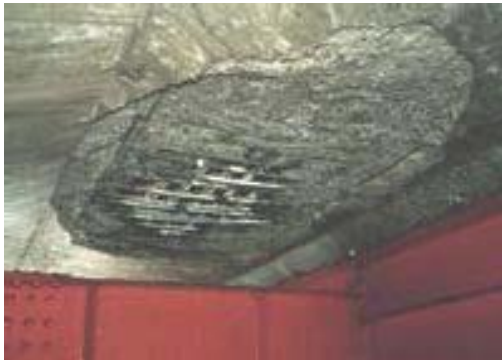
5	コンクリートの抜け落ち の発生。 （路面陥没の恐れがある）

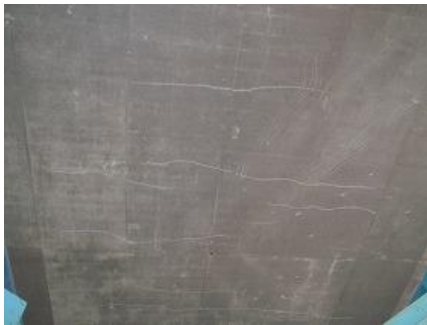
劣化要因	部材区分	損傷状況	健全度ランク	損傷状況	写真・内容
凍害	上部工（RC床版）	ひびわれ・剥離	2	<p>[ひびわれ幅] 主に 0.1mm 以下、 かつ [ひびわれ間隔と性状] 1 方向・間隔 1.0m~0.5m</p>

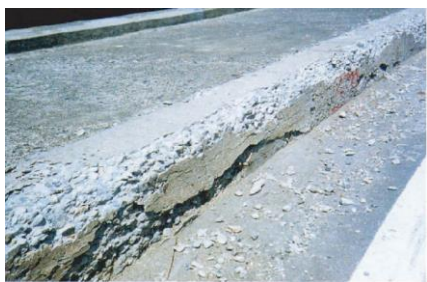
3	<p>スケーリングの発生。 [ひびわれ幅] 主に 0.2mm 以下、 かつ [ひびわれ間隔と性状] 格子状・間隔 0.5m 程度</p>

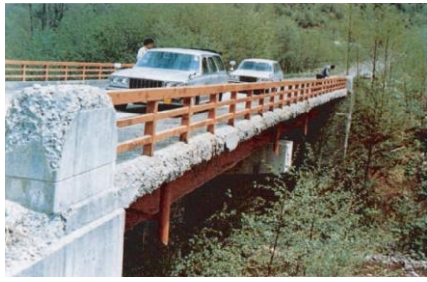
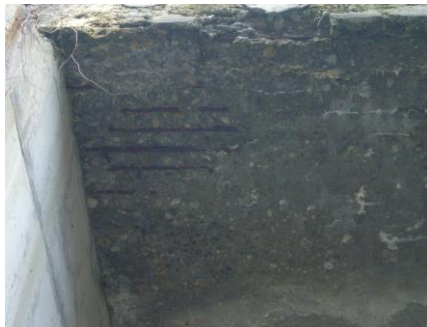
4	<p>スポール（コンクリートが 膠着力を失い破砕）、ポッ プアウトによる剥離・剥落 の発生。 [ひびわれ幅] 主に 0.2mm 以上・連続的 な角落ち、 かつ [ひびわれ間隔と性状] 格子状・間隔 0.2m 以下</p>

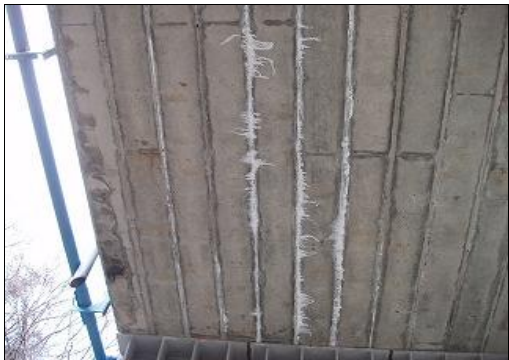
劣化要因	部材区分	損傷状況	健全度ランク	損傷状況	写真・内容
疲労（床版）	上部工（床版）	ひびわれ・遊離石灰・剥離・剥落	2	床版間詰め部のひびわれ、漏水の発生。

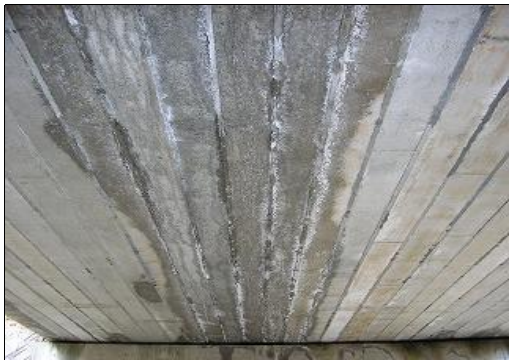
3	床版間詰め部の遊離石灰を伴うひびわれ、かつ、錆汁なし

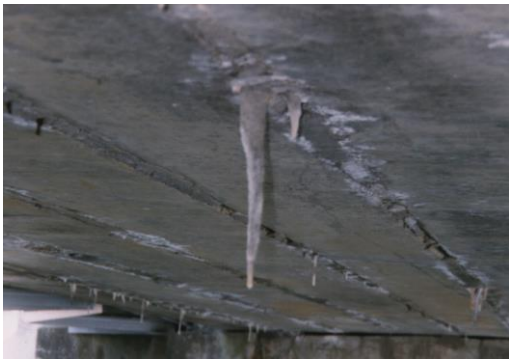
4	間詰め部につらら状の著しい遊離石灰、かつ、錆汁あり（つらら状の遊離石灰は、落下し第三者被害の恐れがある。）

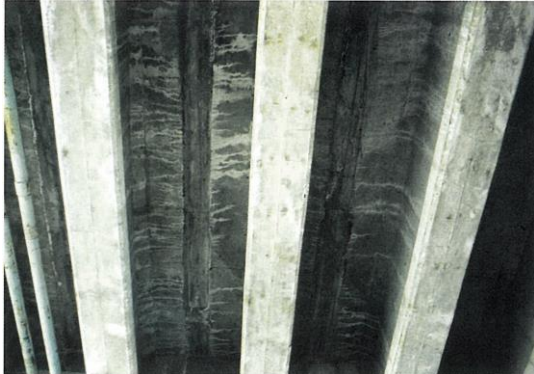
劣化要因	部材区分	損傷状況	健全度ランク	損傷状況	写真・内容
疲労（床版）	上部工（床版）		2	床版間詰め部のひびわれ、漏水の発生。

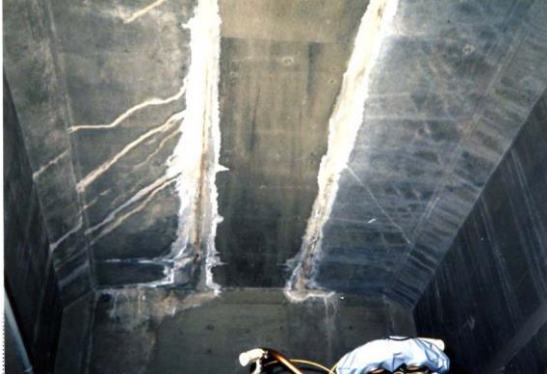
3	床版間詰め部の遊離石灰を伴うひびわれ、かつ、錆汁なし

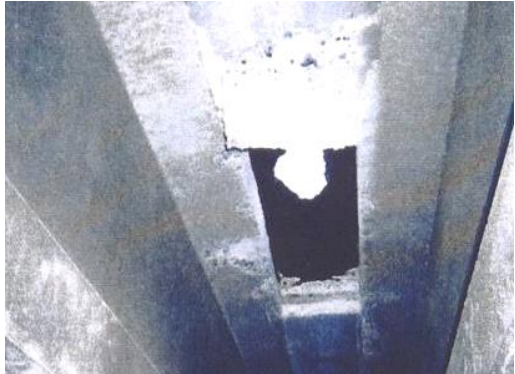
4	床版間詰め部の二方向（格子状）ひびわれ、亀甲状のひびわれの発生。 （間詰め床版の抜け落ちにつながる可能性が高い）	—
			5	コンクリートの抜け落ちがある。

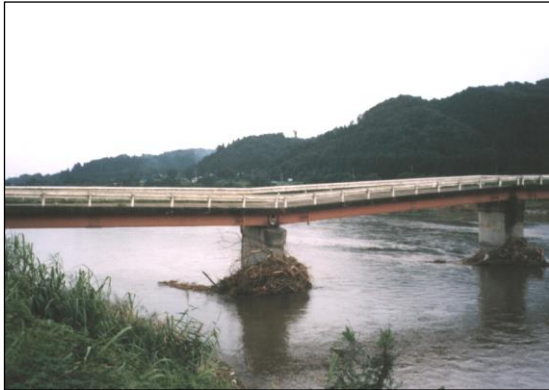
劣化要因	部材区分	損傷状況	健全度ランク	損傷状況	写真・内容
沈下（洗掘による沈下）	基礎	下部工全体の沈下	2	—	—
			3	—	—
			4	支点が沈下している。下部工が移動・傾斜している。

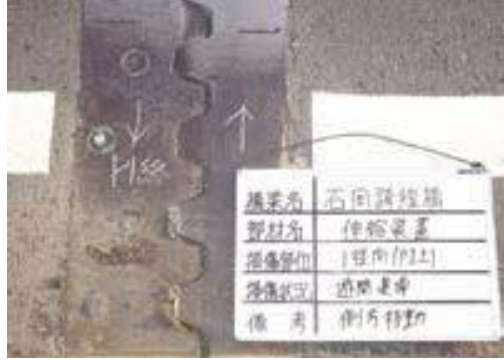
劣化要因	部材区分	損傷状況	健全度ランク	損傷状況	写真・内容
車面走行による損傷・支承の損傷・側方流動等による下部工の移動	伸縮装置		2	—	—
			3	左右の遊間が極端に異なる、または、遊間が直角方向にずれているなどの異常がある。

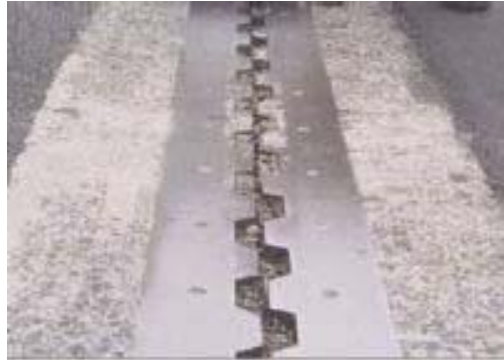
4	遊間が異常に広く伸縮継手の櫛の歯が完全に離れている。

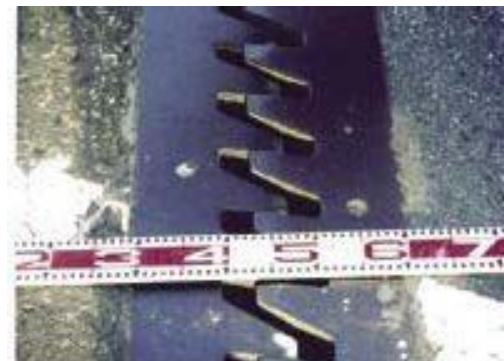
5	遊間が異常に広がり、自転車が転倒するなど第三者等へ障害を及ぼす懸念がある。

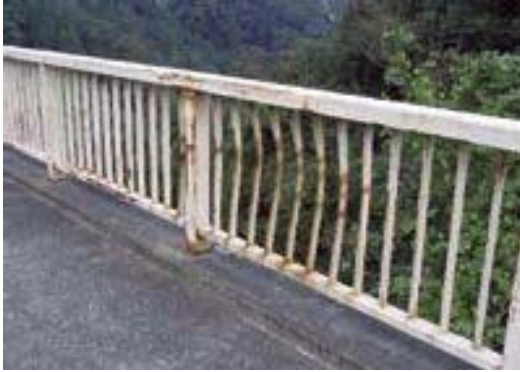
劣化要因	部材区分	損傷状況	健全度ランク	損傷状況	写真・内容
腐食・車両等の衝突等	高欄	腐食・断面欠損・破断等	2	部材が局部的に変形している。機能的な影響無し。

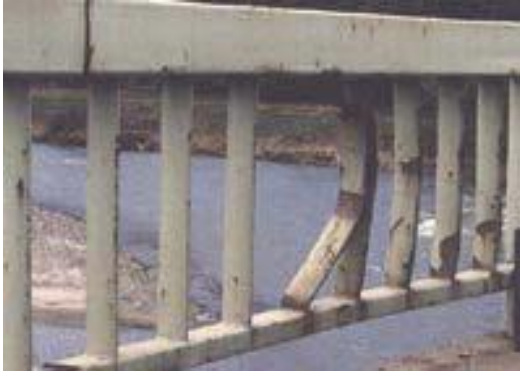
3	部材が局部的に変形している。その一部が欠損している。

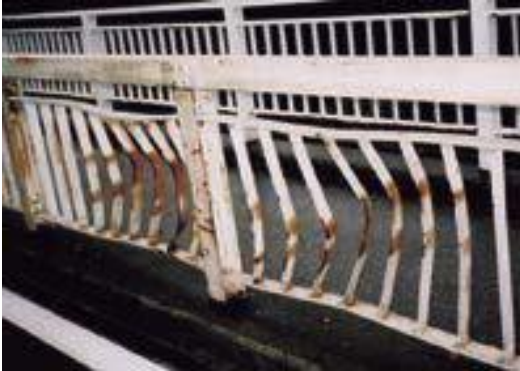
4	部材が局部的に著しく変形している。その一部が著しく欠損している。
