補足資料

2018年2月5日

東京電力ホールディングス株式会社

トラブル対応状況について (1/2)

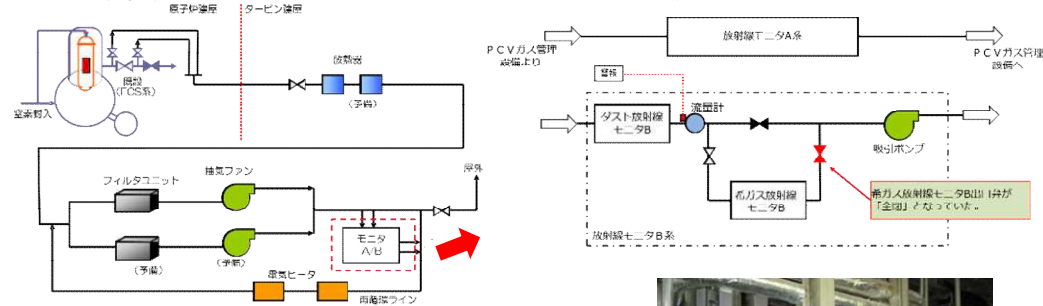
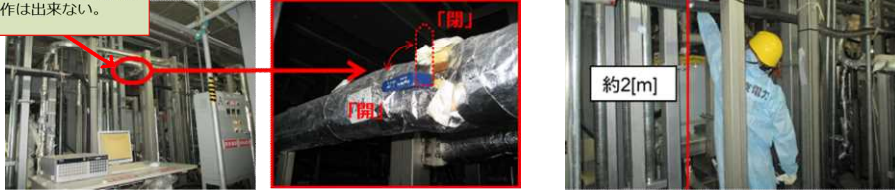
＜4-1. PCVガス管理設備系統及び現場状況＞

現場確認の結果、希ガス放射線モニタBの出口弁が「全閉」となっていたため、当該弁を「全開」にし流量及び放射線モニタを含めた現場状況に異常がないことを確認したことから、**LCO逸脱からの復帰を判断**しました。

当該弁は高さ約2m程度の位置にあり容易に操作は出来ない。

現場調査およびトレンド確認の結果、**当該弁が「全閉」となったことが原因で流量低下**したと判断されるため、事象発生当時の状況について確認及び聞き取り調査を行いました。当該弁が「全閉」に至る事実は確認できませんでした。

問題点	対策	実施内容・時期	
物理的防護対策が不十分【設備面】	全ての設備の各機器を対象に設備状態に関わらず機能喪失リスクを評価し、社会的影響を与える設備は物理的防護対策等の実施	各機器の機能喪失リスク評価	2018.3
		物理的防護・注意喚起表示の実施	2019.3
設備安全に対するリスク抽出が不十分【管理面】	社会的影響に係わる設備のリスク箇所を明確にしたリスクマップを作成し、リスクマップを用いて具体的な作業手順、作業員動線をもとに確認する。また、抽出されたリスクを安全事前評価で設備安全が確保されていることを審議する。	リスクマップの作成	2018.3
		運用開始	2018.3
片系停止作業に対するリスク感が不足【管理面】	系統毎に日々の作業を並べて作業相互の影響によるリスクを評価する工程リスク会議を新設し、設備管理箇所を含めて作業可否を判断する	運用開始	2018.3
協力企業との関わり【管理面】	狭陰部訓練は、構内作業に従事する作業員は必須とし、企業に再度周知する 作業員の訓練実績を確認するように、作業着手前チェックシートの見直しを実施する	運用開始	2018.3
		作業着手前チェックシートの見直し	2018.2
タグに関する運用管理の不備【管理面】	工事監視員及び当直員に「タグ運用」の研修の実施 タグが汚染等により、回収できない場合は、控えタグに消込等の識別をおこない控えタグを設備管理箇所に返却するルールにする 設備管理箇所は設備の管理状態と現場状態の定期的な整合確認の実施	「タグ運用」の教育	2018.3
		運用開始	2018.3
		運用開始	2018.3

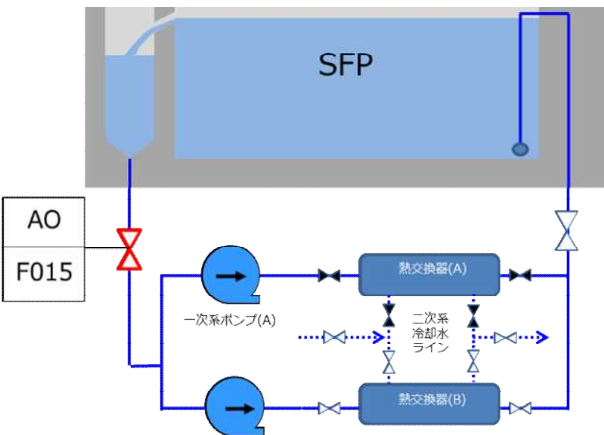
<4-2. SFP循環冷却一次系系統概略>

2017年11月27日、運転中の3号機使用済燃料プール(SFP)において、系統隔離弁(F015)の「閉」信号によりSFP循環冷却設備一次系ポンプ(B)が停止し、冷却が中断しました。系統隔離弁の「閉」信号が発信された原因は、当該弁近傍での塗装作業中に、作業員が「閉」位置検出スイッチ（以下、リミットスイッチ）に接触したことによるものと推定しました。

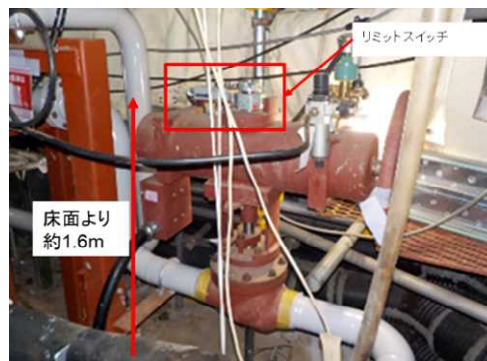
<4-4. 空気作動弁の現場状況>

事象発生時、SFP循環冷却設備の配管塗装作業を実施していました。

- 当該リミットスイッチの物理的防護がされていない

- 実施時期の検討不足 ⇒ 重要設備の停止工程に合わせるべきであった
- 重要設備運転中の保全作業としていなかった（設備に影響を与える恐れがないと判断） ⇒ 作業員への具体的な指示（リミットスイッチへの接触厳禁）が出来ていなかった。

問題点	対策	実施時期	
物理的防護対策が不十分【設備面】	全ての設備の各機器を対象に設備状態に関わらず機能喪失リスクを評価し、社会的影響を与える設備は物理的防護対策等の実施	各機器の機能喪失リスク評価	2018.3
		物理的防護・注意喚起表示の実施	2019.3
設備安全に対するリスク抽出が不十分【管理面】	全ての設備に対して社会的影響に係わる設備のリスク箇所を明確にしたリスクマップを作成し、系統全体を網羅的にリスクを抽出 全作業について社会的影響リスクについて検討を実施するように作業管理の判断フロー及び実施事項を見直す	リスクマップの作成	2018.3
		運用開始	2018.3
協力企業との関わり【管理面】	作業エリアに社会的影響に係わる設備のリスク箇所がある場合、当社監理員は受注者が実施する事前検討会で注意箇所を図面・写真を用いて具体的に説明し、周知徹底する 狭陰部訓練は、構内作業に従事する場合は必須とし、企業に再度周知する 作業員の訓練実績を確認するように、作業着手前チェックシートの見直しを実施する	運用開始	2018.2
		運用開始	2018.2
		作業着手前チェックシートの見直し	2018.2
