# 国道289号甲子トンネル 路面隆起対策

【福島県西白河郡西郷村大字真船地内】

福島県  
 県南建設事務所

### ◆甲子トンネルの路面隆起対策

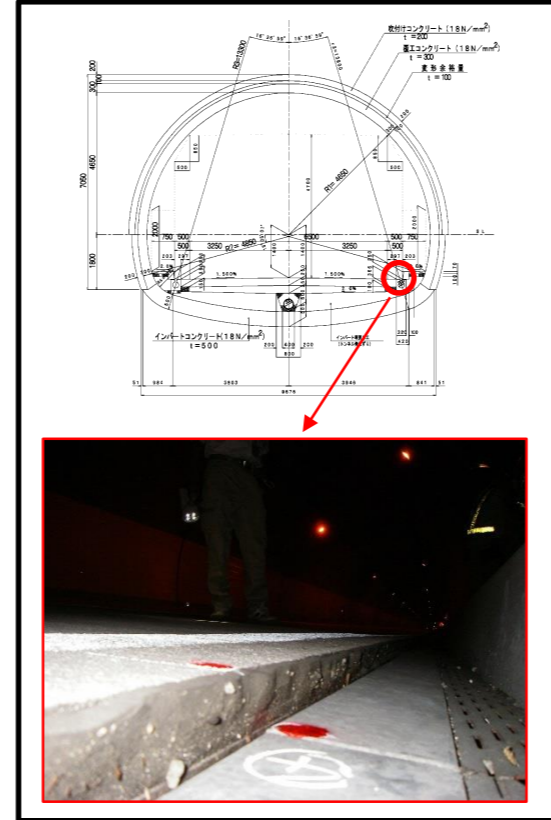
#### ②路面隆起状況

しかし、平成23年3月にトンネル内で路面の隆起が確認され、応急的な工事も行いましたが、平成29年度末現在、隆起は収まっていません。

甲子トンネル内の路面隆起は、下郷側入口から約1.7km付近で確認されています。

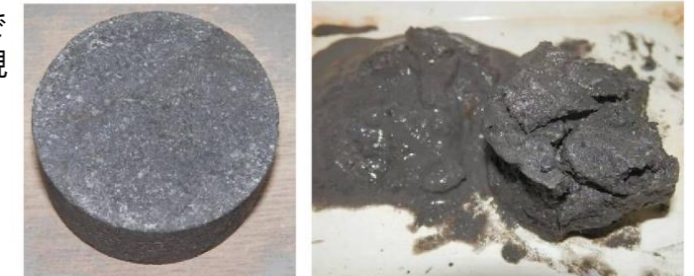
吸水膨張率試験 試料の状況

膨潤性のある粘土性鉱物「スメクタイト」を含んだ岩盤が膨張したことに伴う「盤膨れ」が原因。

吸水後2時間程度で大きな膨張圧を発生することを確認。

若材齢時（コンクリートが固まる前）に地山の膨張圧によりインバート（道路下のコンクリート）が損傷していた可能性があることがわかりました。

※コンクリートの厚さ・強度は基準以上ありましたが、インバート全面にひび割れが発生しています。
