福島第一原子力発電所現地確認報告書

平成30年 5月 9日 (水)

- ・ 2号機原子炉建屋南西側
- ・ Bタンクエリア

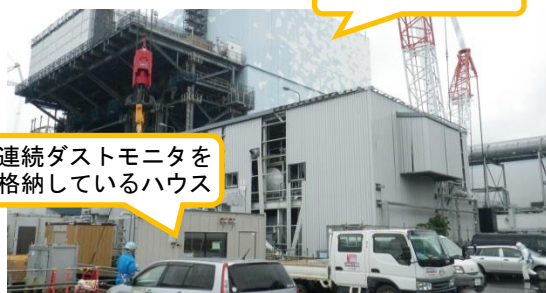
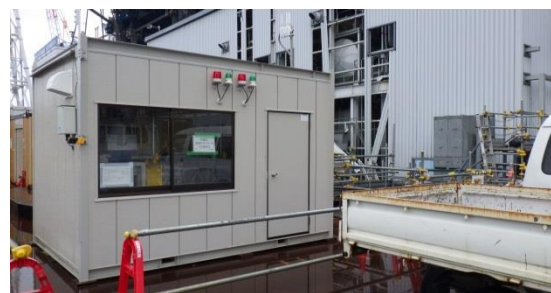
・ 当該モニタは、2号機原子炉建屋南西側にあるハウスの中に格納されていた。(写真1)

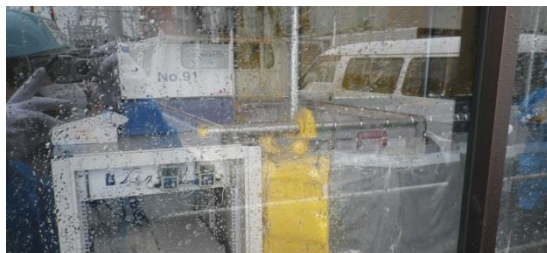
(写真2)

・ ハウスの中には、遮へい体で囲われたダストモニタが設置されていた。

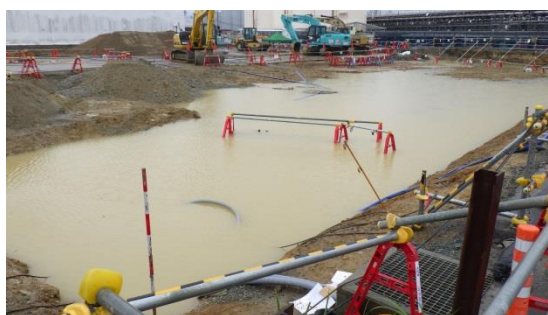
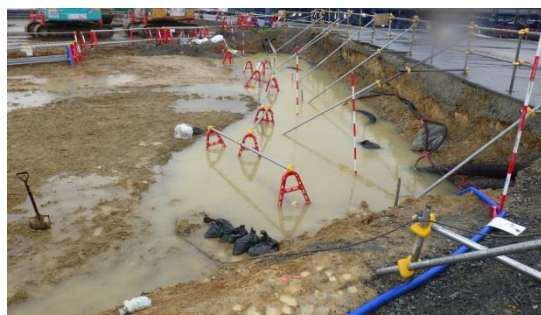
- (2) 降雨時のBタンクエリア堰撤去工事現場の滞留雨水の状況について
降雨に伴い、当該エリアの窪地に滞留していた雨水は、前回確認した4月24日よりBC排水路へ排水されているが、その後、断続的に降雨が続いていることから、窪地の状況を確認した。
- ・確認時は小雨が降っており、当該エリア内の窪地には前回確認時と同等量の雨水が滞留していた。(写真3)
 - ・発電機2機が稼働しており、窪地に設置された水中ポンプ2台により、滞留している雨水をBC排水路へ排水していた。(写真4、5)
 - ・BC排水路へ排水されている雨水を目視で確認した限り、著しい濁りは見られなかった。(写真3)
