## 福島第一原子力発電所現地確認報告書

平成30年 7月 5日 (木)

地下水バイパス揚水井No. 3, 9

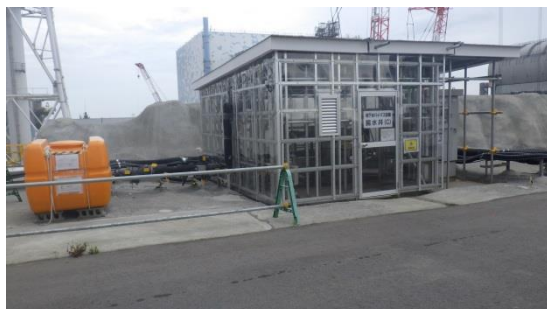
(写真1)

当該揚水井は、1・2号機開閉所前に設置されており、昨年度途中まで揚水井廻りに櫓が組まれていたが、現在は櫓が撤去されており、代わりにプラスチック製の小屋ができていた。(写真1)

東京電力によると、揚水井のポンプ点検清掃時に櫓を使用していたが、台風対策のため、櫓を撤去し、現在はクレーンで小屋上部のカバー及びポンプ等を取り外して点検清掃しているとのことであった。

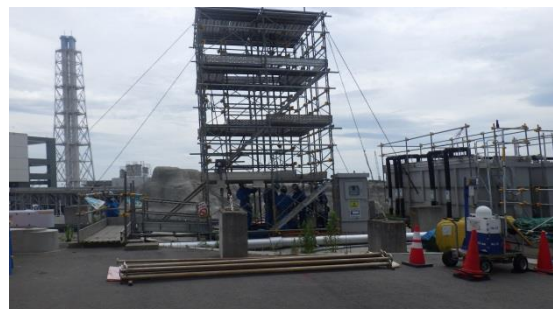
(写真2)

当該揚水井は、3号機開閉所前に設置されており、これまでと同様、揚水井廻りに櫓が組まれていた。(写真2)

東京電力によると、当該揚水井付近は、クレーンを扱えるスペースが確保できないことから、小屋は設置せず、より安全性の高い本設櫓を設置する方向で検討しているとのことであった。
