福島第一原子力発電所現地確認報告書

高温焼却炉建屋（第二セシウム吸着装置用低圧変圧器）

第二セシウム吸着装置用低圧変圧器の対策状況

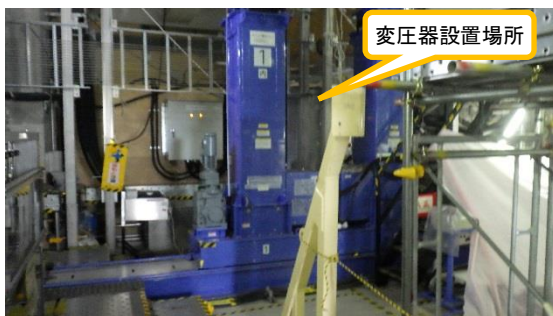
- ・SARRYが設置されている高温焼却炉建屋の1階に新たな変圧器が2基設置されていた。設置場所は狭隘であり、変圧器は金属製のカバーで覆われていた。（写真1）
- ・東京電力によると、変圧器のリード線の接合部が剥離したことが異音や火花の発生原因と推定されることから、同様の事象が発生しない構造の変圧器に交換することとし、7月5日に交換工事が完了したとのことであった。また、SARRYには事象が発生した変圧器と同型式の変圧器が1基使用されており、あわせて交換工事を行ったとのことであった。

（写真1-1）変圧器設置場所の状況
（高温焼却炉建屋入口（東側）から撮影）

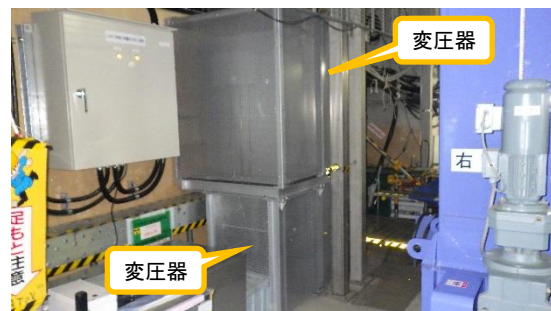
（写真1-2）変圧器の設置状況
