福島第一原子力発電所現地確認報告書

平成30年 9月12日（水）

増設多核種除去設備

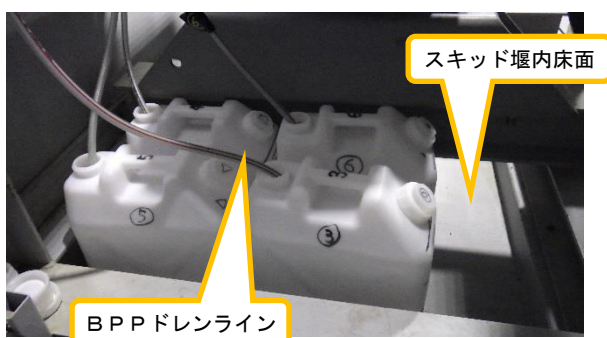
(写真1)

- ・増設多核種除去設備B系のC F Fスキッド堰内に溜まり水はなく、目視した限りではB P Pドレンライン(ビニールホース)内を水が滴下する様子は確認されなかった。(写真1)
- ・東京電力によると、漏えい箇所の確認のため増設多核種除去設備を運転しているが、今のところ、漏えい事象が再現されず、漏えい箇所の特定には至っていないとのことであった。

増設多核種除去設備B系のC F Fスキッド内の状況
