福島第一原子力発電所現地確認報告書

2号機原子炉建屋西側 (サブドレンピットNo.207, 208)

増強サブドレンピット等の設置状況

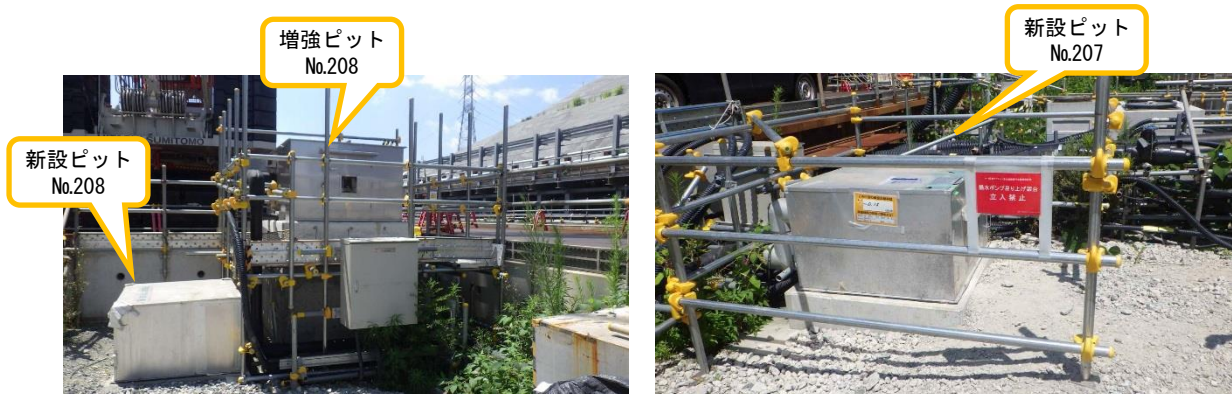
(写真1)

- ・増強ピット (No.208)は、新設ピット (No.208)に隣接して設置されており、これまで確認したピットと同様、雨水浸入対策として、廻りはコンクリートが打設され、金属製の箱で覆われていた。(写真1)
- ・新設ピット (No. 207、No. 208)も金属製の箱で覆われていたが、廻りに移送配管や電源ケーブルは、敷設されていなかった。(写真1、2)
