陸側遮水壁タスクフォース  
資料 1 - 2  
2018年11月8日

# 汚染水対策について 陸側遮水壁の評価について

2018年11月30日

東京電力ホールディングス株式会社

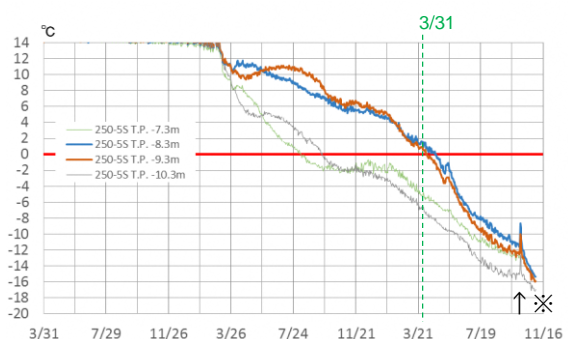
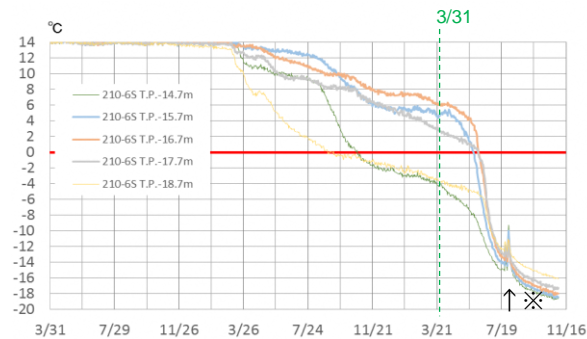
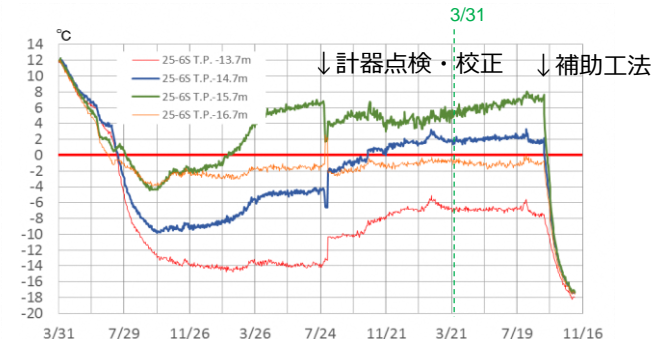
▶ 今年3月時点で深部未凍結部とした箇所は、すべて0℃を下回った。

西側② 250-5S

西側④ 210-6S

25-6S

※ ; 西側②, 西側④についても念のための薬液注入を実施

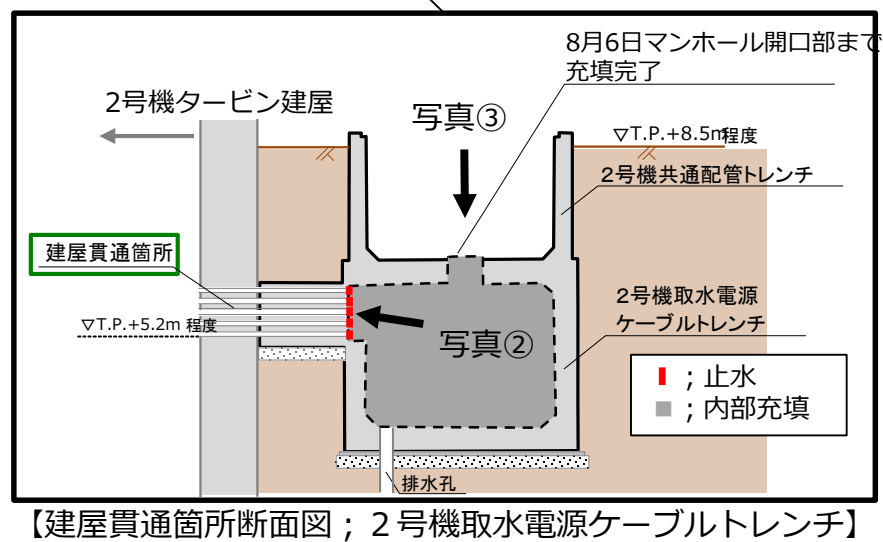
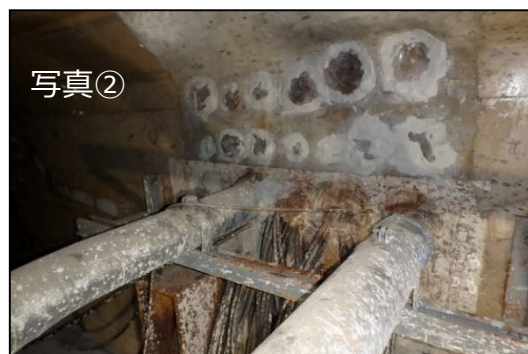
1号機共通配管トレンチ貫通箇所 止水状況

- 1/2号機東側に位置するトレンチのうち、1号機共通配管トレンチ内の建屋貫通箇所、2号機取水電源ケーブルトレンチ内の建屋貫通箇所について、止水・充填等を実施。
- 2018年7月13日に着手し、同8月6日に2号機取水電源ケーブルトレンチのマンホール開口部まで充填が完了。また、1号機共通配管トレンチ内の貫通箇所の止水は同9月21日完了。

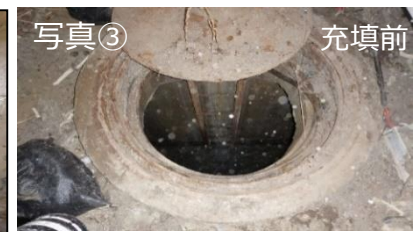
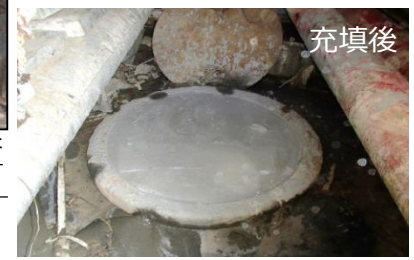
2号機取水電源ケーブルトレンチ貫通箇所 止水状況 (写真②), 充填状況 (写真③)

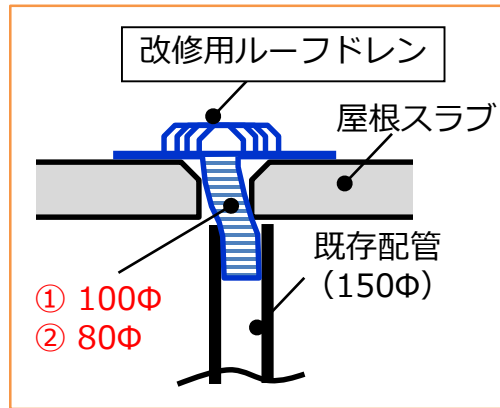
- 2018年6月11日の降雨時にオペフロ床面に雨水が一時的に溜まる状況を確認した。
  - 調査の結果、屋上のルーフドレン2箇所(北側・中央)について、配管のズレを確認したため、雨水配管の補修を実施。(2018年7月12日完了)
  - 2018年9月30日～10月1日の台風24号接近に伴う降雨(計:47.5mm)では、雨漏れによる水たまりの発生は確認されなかった。
- ※濡れている箇所は、オペフロ調査時に飛散抑制対策として実施した散水跡

①、②ルーフドレン・改修方法  
(③は、配管が確認できず閉塞)

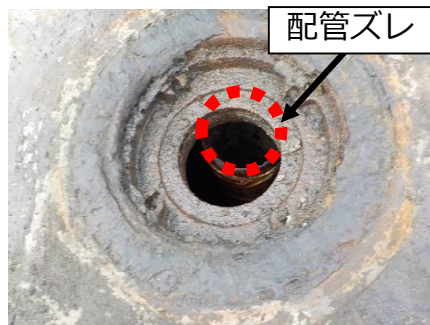
②ルーフドレン改修着手前

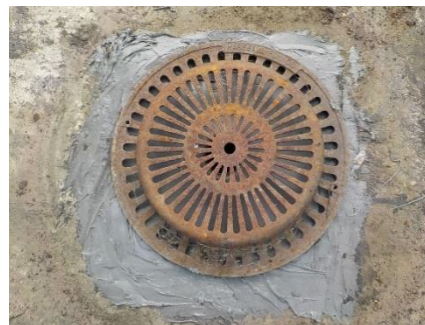
②ルーフドレン改修完了

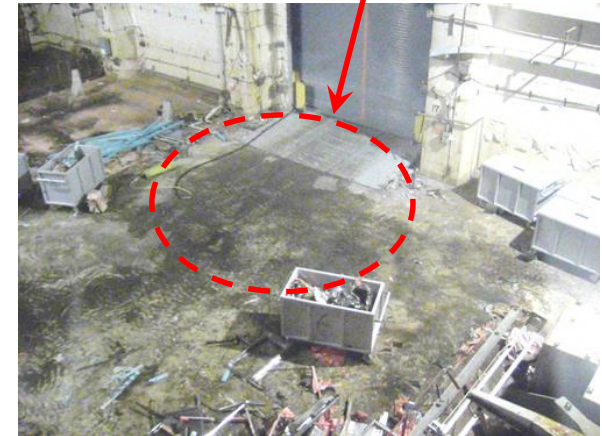
散水跡 (雨漏れではない)

10月1日のオペフロ状況  
(雨漏れによる水たまりの発生は確認されていない)

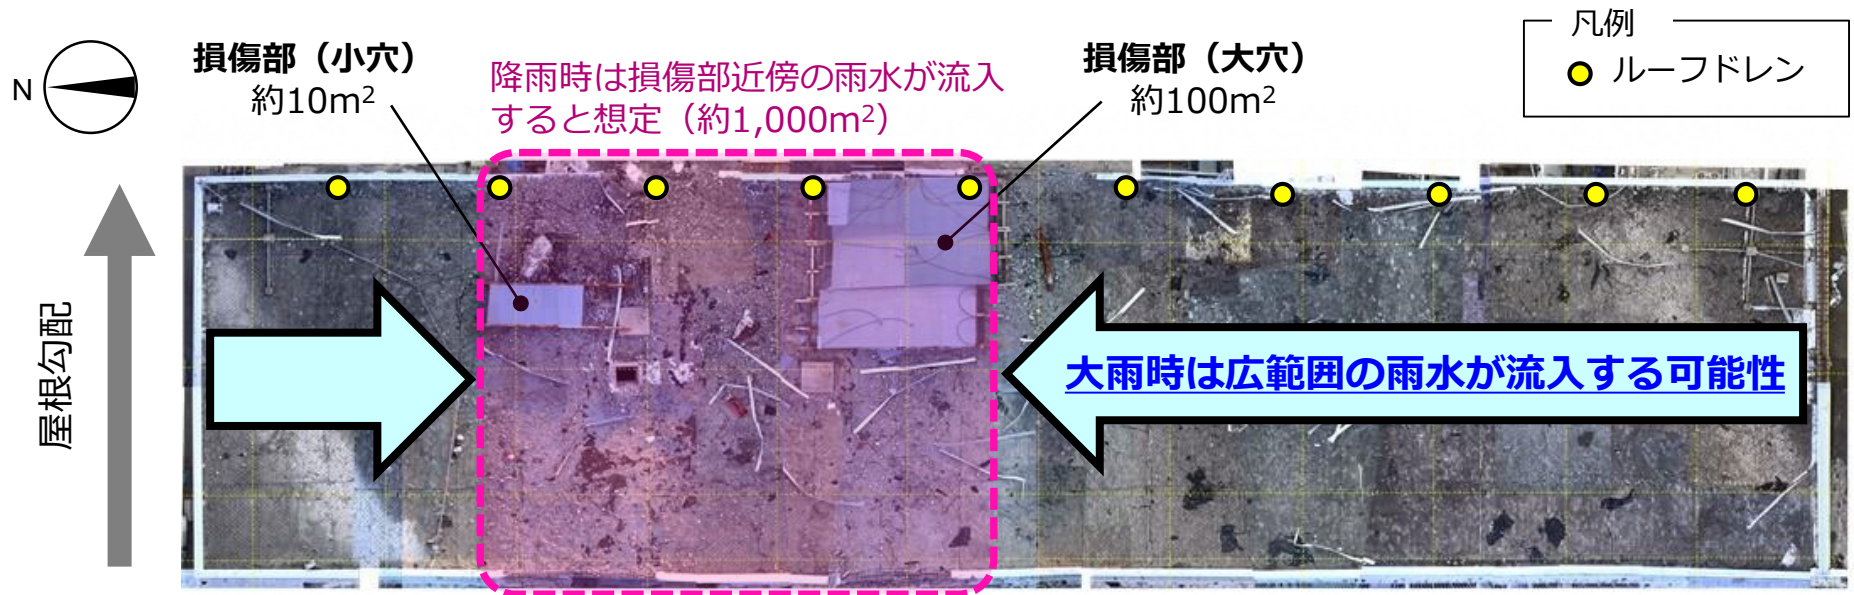
- タービン建屋屋根面は東側に傾斜しており，屋根への雨水は東端に設置されたルーフトレンから排水される構造となっている。
- 屋根損傷部近傍の降雨は，建屋内に流入すると想定している。（想定面積：約1,000m<sup>2</sup>）
- 2017年10月台風時は，短期間に非常に多くの降雨があったため屋根排水が間に合わず，屋根損傷部にこれまで考慮してきた範囲より広い範囲の雨水が流入した可能性があると考えられる。

3号機タービン建屋上屋の状況

⇒ 3号機タービン建屋上屋の屋根損傷部については，流入対策を実施予定。

（2020年上期完了予定）

屋根損傷部の流入対策の準備工事として，T/B海側を整地するヤード整備を11月中旬より着手する。

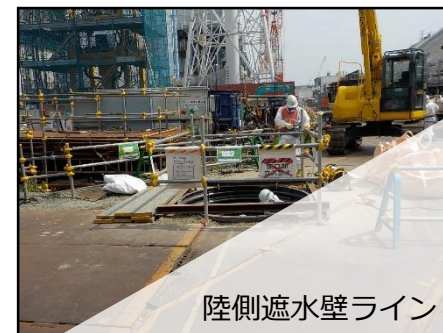
写真② 完了状況

- 1号機西側 排水管へのK排水路からの逆流を防止するため、逆止弁を設けたPE管を排水管の内部に設置し、その外側を充填する工事を実施。(2018年6月22日対策完了)
