3号機燃料取扱設備の不具合について

2018年3月15日の試運転開始以降8月までに発生した不具合

安全点検中に発生した不具合

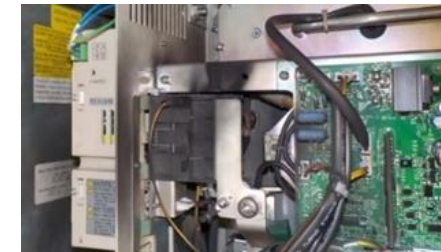
2018年5月11日、クレーン試運転において、主巻の巻下げ停止操作をしていたところ、原子炉建屋オペレーティングフロアに設置してある制御盤コンテナ内から異音が発生し、クレーンが停止。異音の発生したクレーン主巻インバータ※の内部を確認したところ、内部にすすが付着していました（消防署より「非火災」との判断）。

主巻インバータ内部のすす（5月11日）

- 発電所の電源電圧（480V）に合わせたブレーキユニットのパラメータ設定に変更
- 損傷した部品の交換
- ブレーキレジスタ端子台接続部の改良（端子間距離を離す。絶縁物を耐熱仕様に変更等）

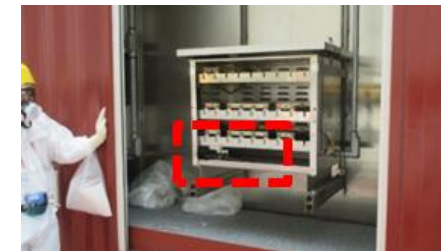
ブレーキレジスタ内部写真

翌日、調査を行ったところ、クレーン制御盤背面のブレーキレジスタ※において、端子台の絶縁物が溶けていることとボルトの頭部が溶融していることを確認しました。

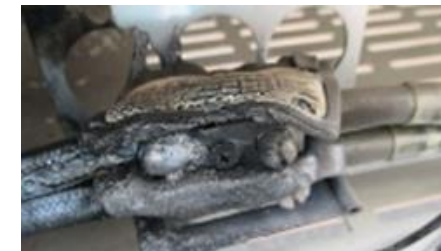
ブレーキレジスタ内の損傷（5月12日）

調査の結果、ブレーキユニットのパラメータ設定が、米国出荷時の低い設定（米国での電源電圧380Vに合わせた設定）のままとなっていたことが判明しました。

そのため、ブレーキレジスタに連続して電流が流れる状態となっており、ブレーキレジスタ盤内が高温となり、端子台の絶縁物の変形し、端子台で短絡が発生。短絡時の放電により、ブレーキレジスタ盤扉と端子台間で地絡が発生し、ブレーキレジスタから主巻インバータ※へ短絡・地絡電流が流れ、インバータ損傷したものと推定されます。

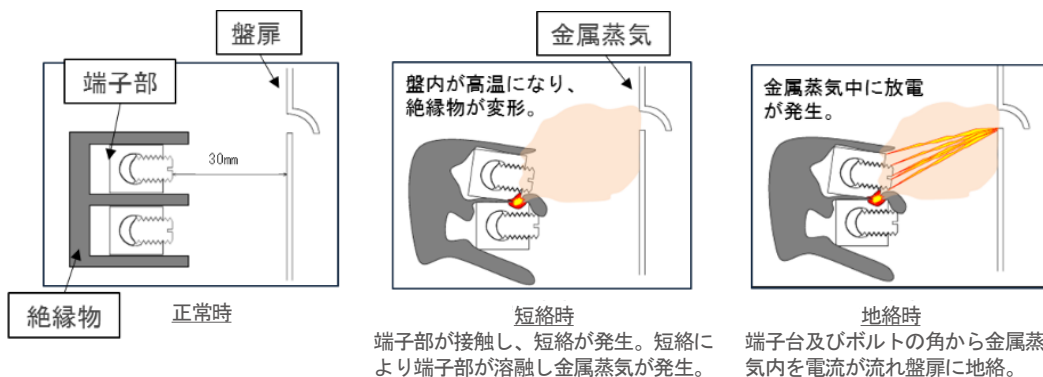
端子台を横から見たイメージ

端子部が接触し、短絡が発生。短絡により端子部が溶融し金属蒸気が発生。

端子台及びボルトの角から金属蒸気内を電流が流れ盤扉に地絡。

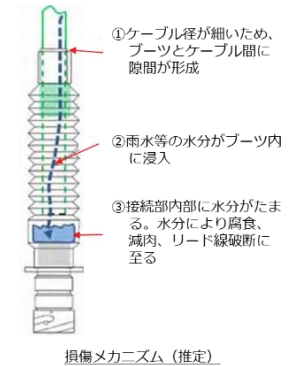
- 外観確認、動作確認の結果、ロープの破断、制御系機器に損傷は確認されませんでした。
- マストホイスモータ速度につながるケーブルに断線、地絡傾向、短絡傾向を確認しました。
- 分解調査の結果、接続部内部に断線を確認しました。
- 雨水浸入防止等のためのブーツの内部が湿っていることを確認しました。

制御ケーブルの断線は、ブーツの隙間から接続部内部に雨水等が浸入したため、水分により腐食し、破断（断線）に至ったと推定されます。燃料取扱機の停止は、制御装置が、制御ケーブルの断線を検知したことにより制御系の異常と判断し、停止に至ったと考えられます。これらの調査結果を受けて、類似箇所76ラインについて、調査した結果、11ラインに抵抗値の異常を確認しました。その他防塵対策用グロメット※が組み込まれていないものを確認しました。

接続部内部への浸水リスクを排除できないことから、異常の確認された11ラインに加え燃料取り出し用カバー外へつながるケーブル112ラインについてケーブルの交換を実施しました。

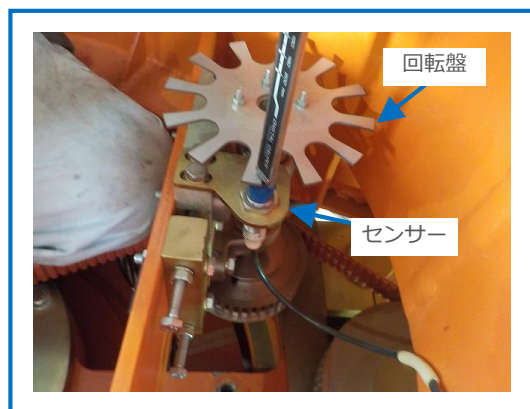
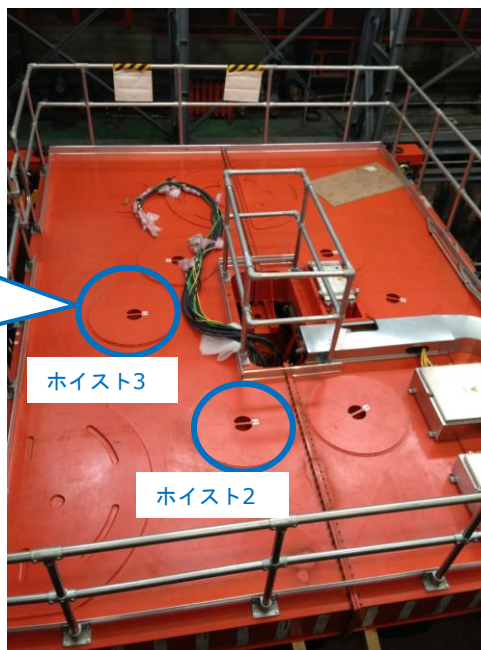
燃料取扱機トロリ上部

2018年9月29日、テンシルトラスを500~1000mm降下させた際に「テンシルトラスホイスト※3ドラム回転異常」の警報が発生し、停止しました。

警報の発生したホイスト3のセンサーにつながっているケーブルと、正常動作しているホイスト2のセンサーのケーブルを入れ替えたところ、ホイスト2側に異常が発生し、ホイスト3側の異常がないことを確認。これより、ホイスト3のセンサーの異常が原因であることを確認しました。対策としてセンサーの交換と動作確認を行いました。

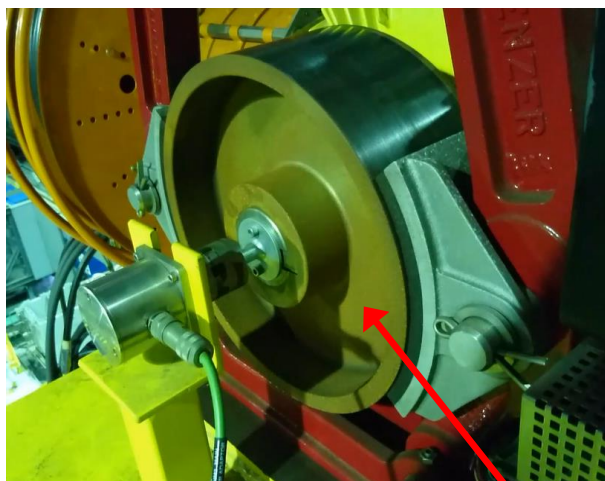
ブレーキドラム

2018年10月10日、テストウェイト（約49トン）を用いたクレーンの動作確認の際、テストウェイトの吊上げ時にエラーメッセージが発生し、クレーンが停止しました。このエラーメッセージは、8月15日の資機材片付け中に発生したエラーメッセージと同一のものであり、クレーンを動作させる際、ブレーキの動作に異常があることを示すものでした。

ブレーキドラムの動きを確認した結果、重量物を吊った状態でブレーキドラムが0.5回転程度回転し、その後エラーメッセージが発生、クレーンが停止したことを確認しました。2018年8月15日も同事象が発生したと推定されます。

インバータ※で定義された動作報告に対して、チェック時の動作方向が整合していないことが原因と判明しました。

対策として、ソフトの修正（動作方向整合）及び修正後の検証を実施しました。

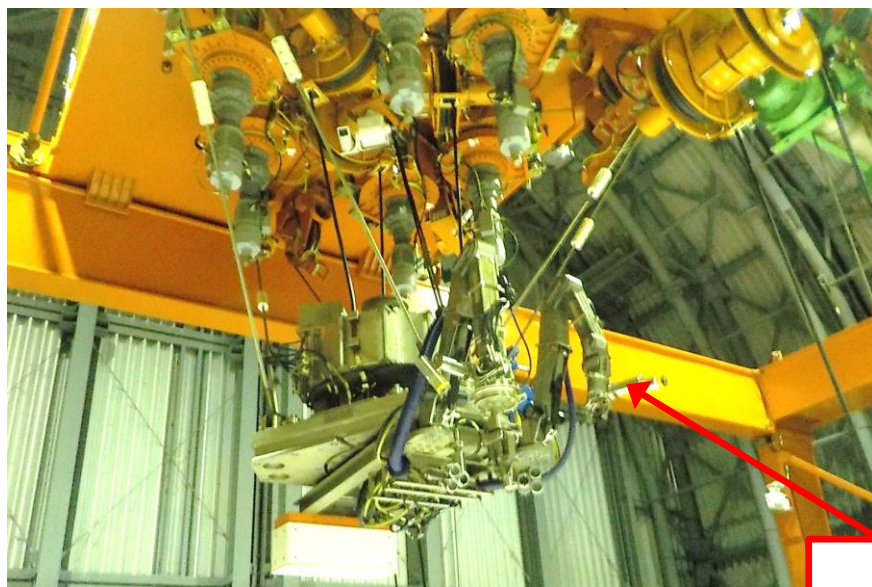
その結果、マニピュレータの先端部の関節が徐々に下がる状況や、つかみ具が徐々に開くという、僅かながら姿勢を維持できないことを確認しました。

調査の結果、駆動部のエアイベント※不足、もしくはマニピュレータ内に設置されている逆止弁等のリーク※にて、駆動電源喪失時に駆動圧力が保てず、姿勢が維持できなかったことが原因であることを確認しました。

対策として、マニピュレータのエアイベントを実施し、右腕については逆止弁の交換、左腕についてはマニピュレータを交換しました。これにより、把持部が徐々に開く事象は解消しました。

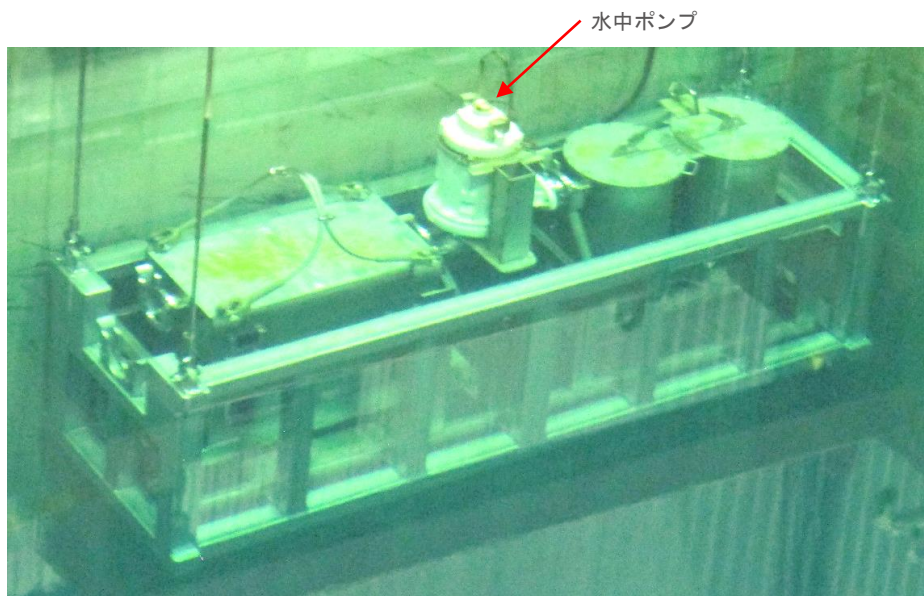
がれき撤去装置

2018年10月17日、がれき撤去装置（水中ポンプを用いた吸引装置）を使用済燃料プールへ設置後に、水中ポンプへ繋がるケーブルの絶縁抵抗測定を実施した結果、当該ポンプ側の絶縁低下を確認しました。また、水中ポンプに付属している圧力センサー※へ繋がるケーブルでも地絡を確認しました。

吸引装置を水中から引き揚げ、外観点検を実施し、傷等ないことを確認しました。吸引装置の水中ポンプを分解点検したところ、ケーブル側は異常がなかったものの、モーター巻き線は絶縁抵抗値が低下しており、内部確認の結果水分が流入した可能性が高いことから、シール部※から水分が流入したと想定しています。

対策として水中ポンプ及び圧力センサーを予備品と交換しました。交換後の動作確認試験を1月下旬に実施する予定です。

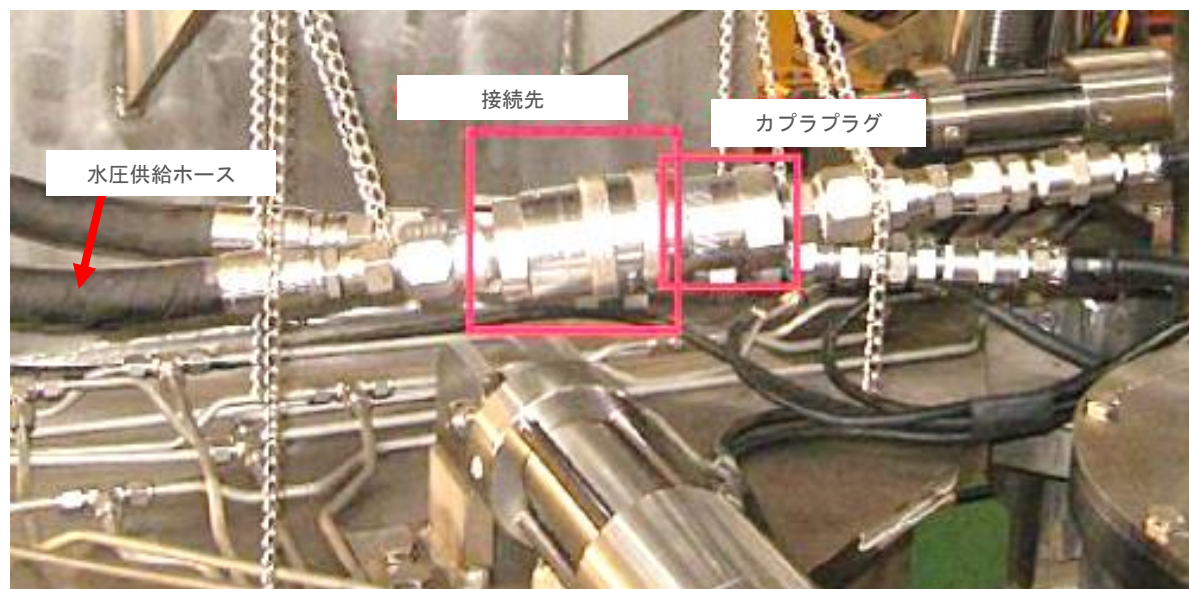
水圧供給用ホース接続イメージ

2018年10月19日、クレーンへの垂直吊具取付作業時、垂直吊具の水圧供給用ホースのカプラを接続しようとしたところ、真っ直ぐに接続出来ず、カプラプラグ※のガスケットを損傷しました。

損傷したカプラプラグは、予備のカプラプラグに交換を実施しました。交換し、不具合が解消していることから、燃料取り出し作業に影響はありません。

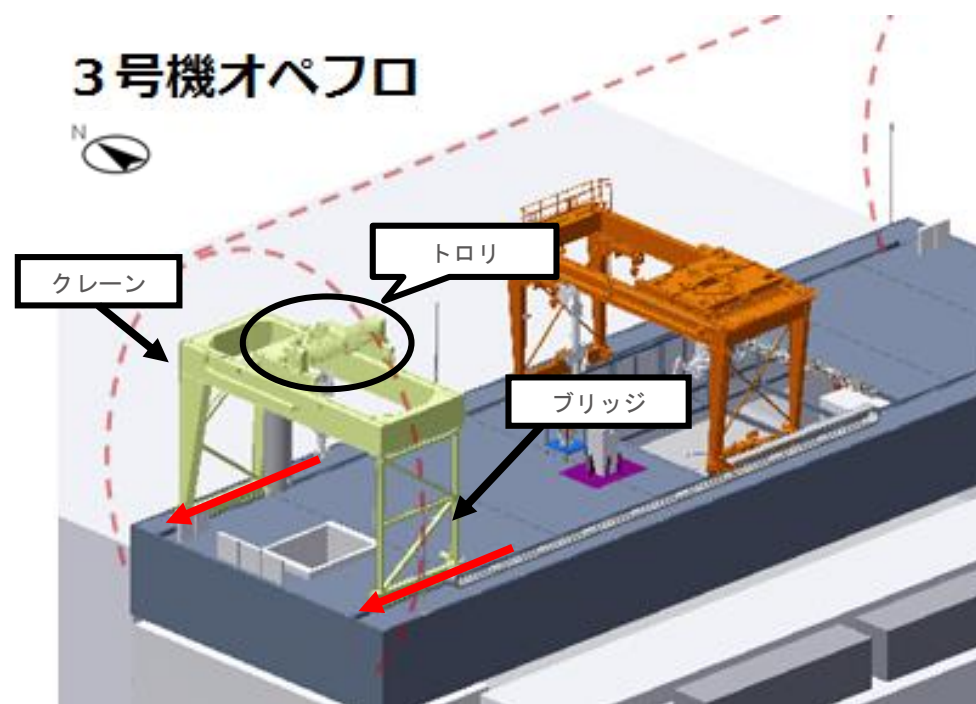
クレーン概要

2018年10月19・22日、11月1・3日、クレーンブリッジを西方向（←の方向）に操作をしていたところ、操作していないトロリ※の動作異常を示す警報が発生し、クレーンが停止しました。警報は、操作指令がない状態で一定時間機器位置が変化した場合に発生するものです。

異常検出の時間設定と実動作時の制動距離の不整合が原因であると確認しました。

対策として、異常検出の時間設定を変更し、検証を実施しました。

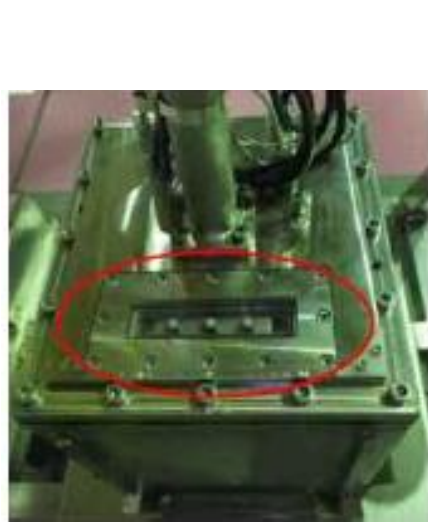
燃料健全性確認用治具

2018年10月23日、燃料上部に当てて（垂らす）ハンドル部の状態を確認する装置である、燃料健全性確認用治具の健全性を確認したところ、燃料ハンドル部の状態等を表示するランプが2台ある治具のうち1台（治具A）は番号順が逆さになっていること、1台（治具B・予備機）は不点灯があることを確認しました。

治具Aは、表示プレートに刻印されたランプ番号が逆さになっており、2018年7月に実施した点検時に、表示プレートを逆さに取り付けたと推定されます。そこで、表示プレートの取付を修正しました。

治具Bは、表示パターンが正しい表示と比較すると不点灯箇所があり、センサー※の不良であることが確認されたため、センサーの交換を実施しました。

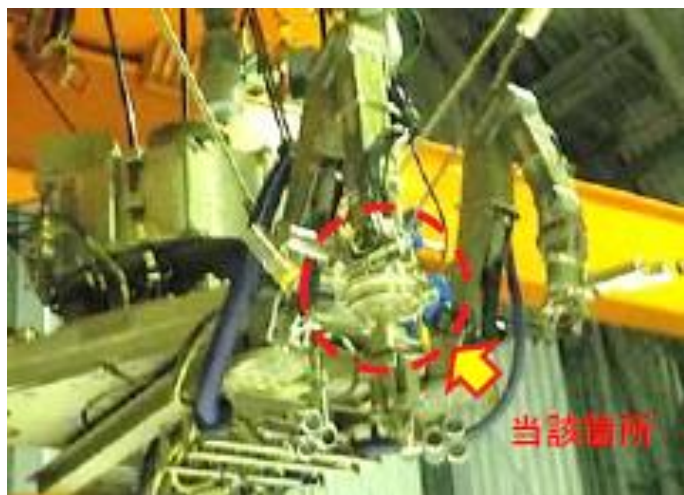
燃料取扱機マニピュレータ

2018年10月30日、燃料取扱機のマニピュレータ※の動作確認時に、右腕のツール※交換が遠隔操作にて実施出来ない事象を確認しました。

調査の結果、ツール側は、接続部及びマニピュレータの外観に異常のないことを確認しました。マニピュレータ側は、接続部及びツールとの外観に異常のないことを確認しました。その中で、水圧コネクタ※が、電磁弁のリークの影響により、コネクタ内に圧力がこもり、所定の位置まで挿入できない状態を確認しました。

対策として電磁弁を交換し、動作確認を実施しました。

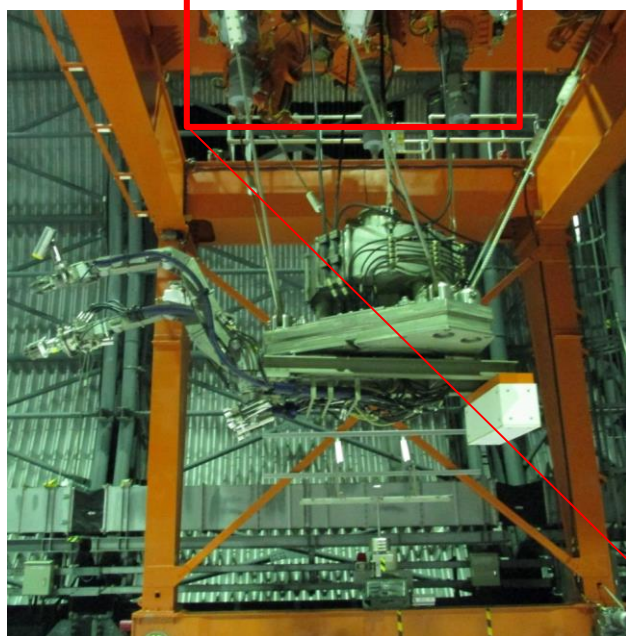
テンシルトラス

2018年11月5日、燃料取扱機テンシルトラス※の吊り上げ動作確認時、ワイヤの巻き取り異常を示す警報が発報し、テンシルトラスが停止しました。

調査の結果、ワイヤ巻き取り状態異常を検出するセンサーの検出位置調整不良であることを確認しました。
対策として、センサー※の検出位置調整を実施しました。

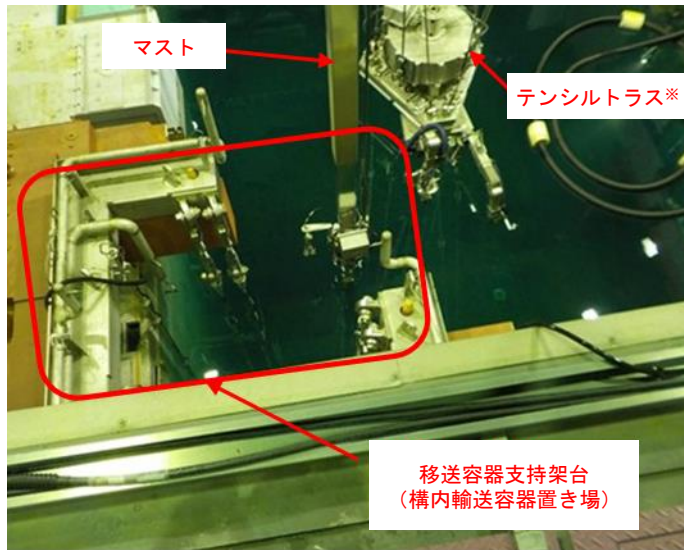
2018年11月11日、燃料取扱機にて模擬燃料を構内輸送容器へ移動する操作確認を実施していたところ、複数の警報が発報し、燃料取扱機が自動で停止しました。監視カメラも映らない状態となりました。

自動停止後におけるマスト(燃料取扱機)の状態

所内共用ディーゼル発電機系統の電源設備の点検のため電源を落としました。燃料取扱機への光伝送装置の電源もそこに接続されていましたが、その内容が配線図に反映されていなかったため、事前に電源を停止することが燃料取扱設備の担当箇所に伝わらず、光伝送装置の電源も切りとなくなってしまいました。

そのため、当該負荷の情報を至急配線図に反映し、関係各所へ情報を共有しました。再発防止策として、新たに電源を使用する際の設備図書への反映期限等のルールをガイドにて明確にします。

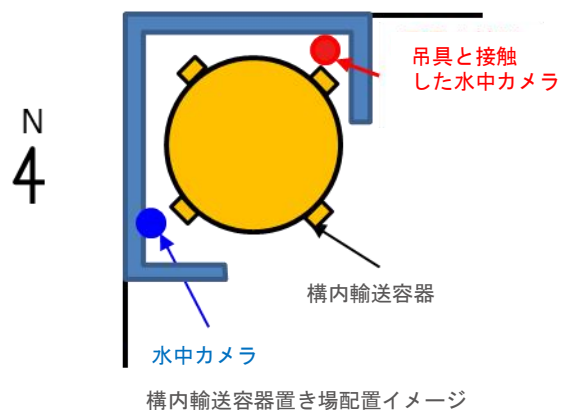
2018年11月20日、垂直吊具で構内輸送容器を把持するため、使用済燃料プール内の構内輸送容器置き場に垂直吊具を下降させていたところ、垂直吊具主アームと水中カメラが接触しました。
水中カメラを確認した結果、上下の首振り動作ができないことを確認しました。

調査の結果、垂直吊具アームの降下作業と水中カメラの操作の連携が作業手順書に記載されていなかったため、垂直吊具アームと水中カメラが接触したことを確認しました。
対策として、垂直吊具上昇・下降操作時に接触する可能性のある箇所について具体的な高さを明記することと、垂直吊具が通過する高さの前に水中カメラを接触しない位置に移動することを、燃料取出し作業手順書に反映するとともに、水中カメラを交換しました。

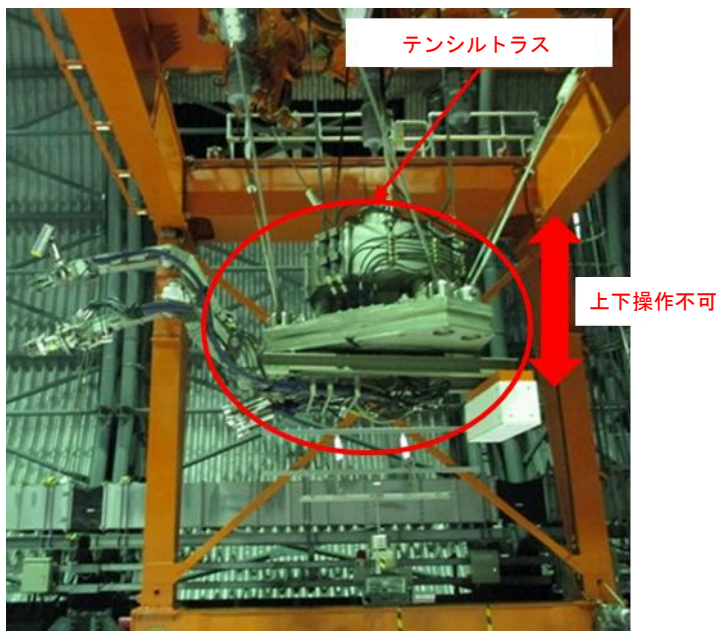
燃料取扱機

2018年11月30日、燃料取扱機テンシルトラス※に使用しているボルトの締結状況を確認するために、巻き下げ操作を実施したところ、警報が発生し、巻き下げ・巻き上げが出来ない事象を確認しました。

速度検出器、コネクタ（ケーブル）※、変換器等の調査を実施しました。エラーの記録から、テンシルトラス5/6の速度検出器に関するエラーであることが確認されたため、テンシルトラス5/6に共通する箇所の不具合要因があるものと推定しました。エラーの記録を確認した結果、変換器と速度検出器間信号の一時的な伝送不良が前日に発生し、そのエラーをリセットしなかったため、巻き上げ・巻き下げ操作が不能となったことが確認されました。速度検出器単体及び信号ケーブルには電気特性異常は確認されませんでした。

そのため、テンシルトラス5/6に共通する箇所のコネクタ（ケーブル）変換器等について交換・修理を実施します。
