福島第一原子力発電所現地確認報告書

平成30年4月11日（水）

- （1）増設雑固体廃棄物焼却設備建屋の建設工事進捗状況
- （2）4号機タービン建屋屋外滞留水排水ラインの漏えい対策

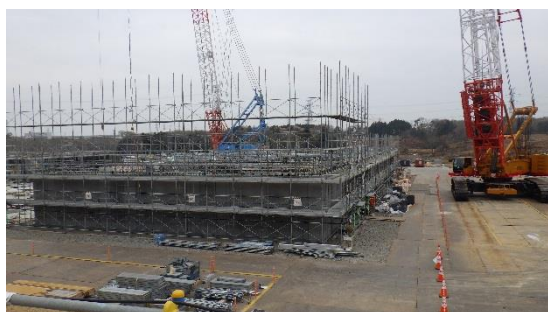
- （1）増設雑固体廃棄物焼却設備建屋の建設工事の進捗状況について
 - ・1階部分の建物の柱と壁の設置工事が行われていた。（写真1）
 - ・ドレンタンク室（定期検査中に発生する排水や凝縮水を受け入れるタンクを設置する部屋）については、タンクが2基設置されていた。（写真2）
 - ・東京電力によると、工事の進捗率は19%で、平成30年3月末に基礎の設置工事が完了したとのことであった。

（写真1）増設雑固体廃棄物焼却設備建屋

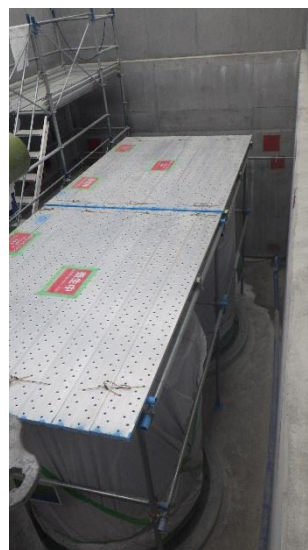
（写真2）ドレンタンク室のタンク

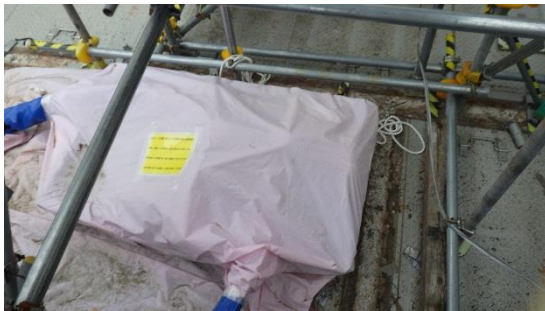
- ・滞留水を移送するホースは2重構造となっていた。
- ・ホースとヘッダ接続部分は、シート養生されていた。(写真3)
- ・滞留水を移送するホースが出ている建屋開口部はテントの中にあり、開口部の周りはシート養生されていた。(写真4)

(写真3) 養生の状況

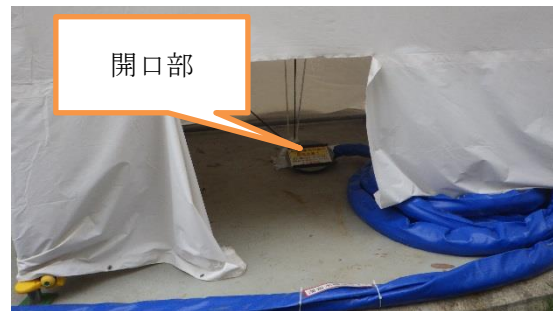
(写真4) 滞留水を移送するホースが出ている開口部
