福島第一原子力発電所現地確認報告書

既設淡水化装置（RO-3）建屋

既設淡水化装置（RO-3）における漏えい状況

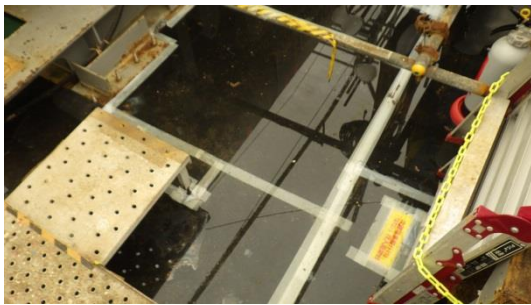
（写真1）

- ・既に漏えいは停止し、漏えいした水も堰内にとどまっており、建屋外部への影響は確認されなかった。（写真1）
- ・東京電力によると、RO-3のウルトラフィルターろ過モジュールの逆洗用エアホース（原水から濁度成分を除去するウルトラフィルターを逆洗浄するための設備）が損傷して漏えいが発生したとのことであった。（写真2）
- ・東京電力は今後漏えい水の回収・損傷したホースの交換を行い、ホースが損傷した原因を調査していくとのことであった。

堰内にとどまっている漏えい水

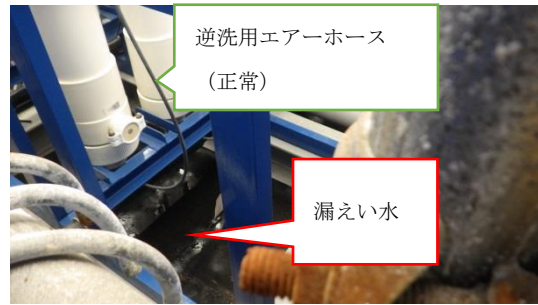
（写真2）

漏えいが発生したウルトラフィルターカセット1内の様子

（損傷したホースは現場が狭隘で撮影できなかったことから、一例として正常なものを撮影）
