福島第一原子力発電所現地確認報告書

4号機タービン建屋 (建屋内R O装置近傍)

建屋内R O装置次亜塩素酸ソーダタンクからの漏えい現場の状況

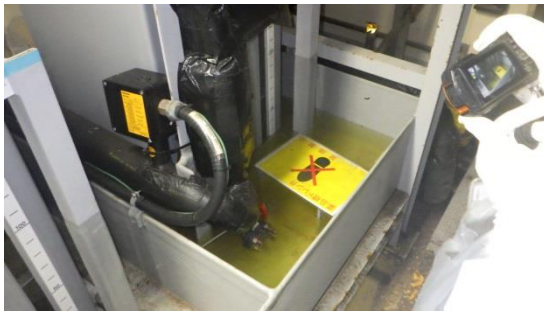
(写真1)

- ・漏えいした次亜塩素酸ソーダは堰内に溜まっており外部への漏えいはなかった。(写真1)
- ・東京電力では漏えい箇所について確認を行っていくとのことであった。

黄色みを帯びた液体 (次亜塩素酸ソーダ) が堰内に溜まっている様子
