## 福島第一原子力発電所現地確認報告書

平成30年10月1日（月）

覆土式一時保管エリアL

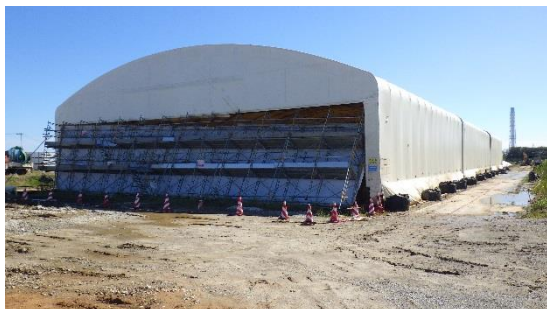
(写真1)

- ・タンクエリア、1～4号機周辺、2.5m盤、5・6号北側伐採木エリアを巡回したところ、覆土式一時保管エリアL第4層のテント北側に設置された足場が、倒れかかっていた。（写真1）
