福島県原子力発電所の廃炉に関する安全監視協議会  
資料（1）

## 3号機使用済燃料プールからの燃料取り出しの状況 について

2019年3月26日

東京電力ホールディングス株式会社

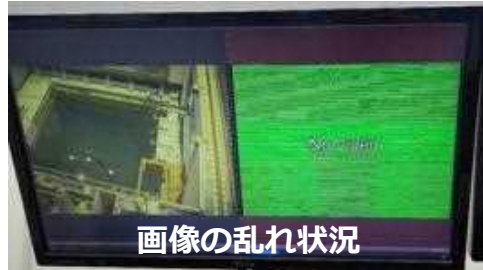
<b>発生事象</b>	<b>ITV画像の乱れ</b>
概 要	<p>マニピュレータ左手(SAM2)の肩にあるITV104カメラの画像の乱れを確認した。また、ITVからモニター間に設置されている中継器のフリーズを確認した。</p>

原 因	中継器のフリーズによる画像の乱れと判断した。
対 応	<ul style="list-style-type: none"> <li>✓ 中継器のフリーズを解消するために再起動を行い、ITV104カメラ表示が正常に作動していることを確認した。(2月19日完了)</li> <li>✓ 事象発生時の再起動の手順が無かったため、手順書に反映した。(3月5日完了)</li> </ul>
備 考	ITVの画像の乱れであり、マニピュレータの動作には影響を与えないため、ガレキ撤去作業に影響はない。

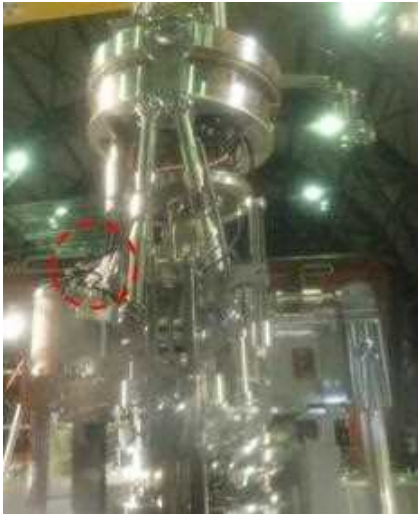
<p>コネクタ養生状態</p> </div> <div style="text-align: center;">

発生事象	垂直吊具用ケーブルコネクタ浸水事象
<p>概要</p>	<p>クレーン主巻に設置されている垂直吊具用ケーブルコネクタは、垂直吊具を取り外した際に養生(水密性なし)を実施し、主巻に固縛していたが、ITVインターロック試験において、十分な処置を実施せず、当該養生のまま主巻を使用済み燃料プール（以下、SFP）に浸水させ、当該コネクタを水没させた。</p> <div style="display: flex; justify-content: space-around; align-items: flex-start;"> <div style="text-align: center;">

<p>注意喚起表示</p> </div> </div>
<p>原因</p>	<p>垂直吊具用ケーブルコネクタの養生状態の確認が不足し、十分な処置を実施せず主巻をSFP内に浸水させたこと。</p>
<p>対応</p>	<ul style="list-style-type: none"> <li>✓ 浸水したケーブルコネクタを交換し、抵抗測定・動作確認を行い、健全性を確認した。(3月17日完了)</li> <li>✓ クレーン操作者が誰でも認識可能とするために、遠隔操作室の操作卓へ「垂直吊具未装着状態で、クレーン主巻をSFPに着水させないこと」の注意喚起表示を掲示した。(3月13日完了)</li> </ul>
<p>備考</p>	<p>燃料取り出し期間中は、垂直吊具を取り外さない。また、取り外した状態で容器を取り扱うことはないため、輸送容器落下等につながる事象ではない。</p>

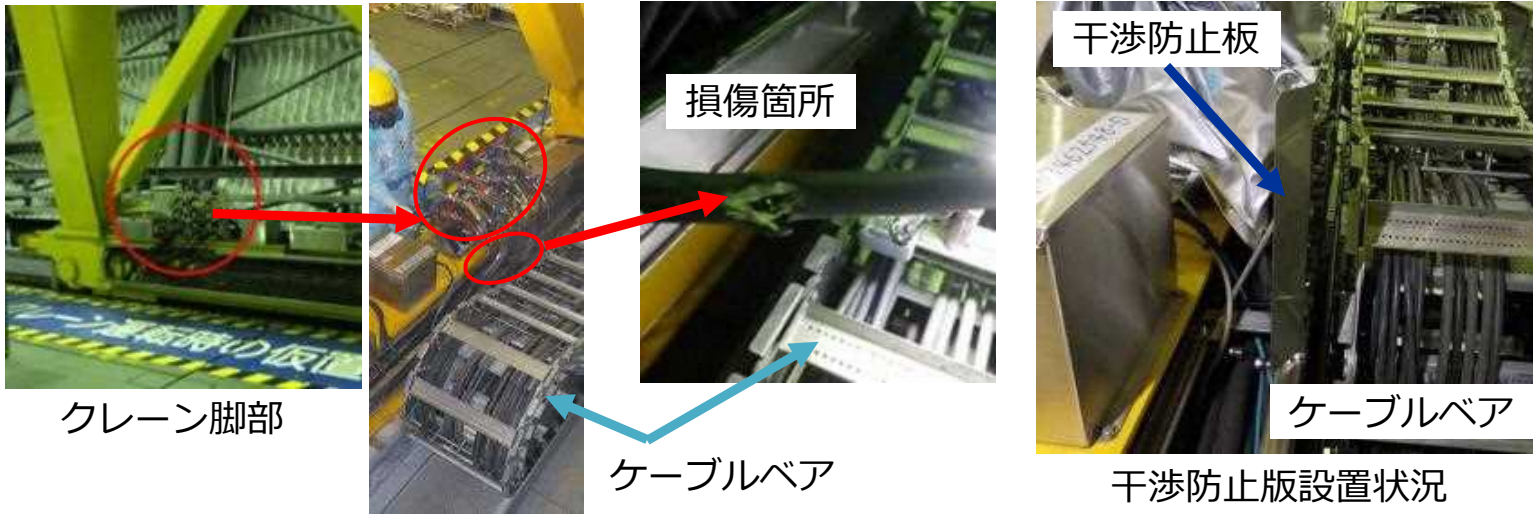
発生事象	ケーブルベアによるケーブル巻き込み事象
概要	訓練実施中、垂直吊具の補アームの跳ね下げ※操作が出来なことを確認した。 ※垂直吊具の補アームは開いた後、水平に円を描く形で振り上がる。キャスク吊り上げ時にアームが干渉しないための動き。
原因	垂直吊具制御ケーブルの損傷を確認した。また、ケーブルベア（以下、ベアという。）可動域及びベアを構成する部品にケーブル被覆の一部と考えられる破片の付着を確認したため、ケーブルがベアに巻き込まれ損傷したと判断した。 ケーブルとベアの干渉確認が不足していたことが原因と判断した。
対応	✓ ケーブルを交換し、干渉防止板を設置した。抵抗測定・動作確認を行い、健全性を確認した。（3月14日完了）
備考	垂直吊具のアームの操作が出来なくなった場合でも、輸送容器の把持状態は維持されるため、燃料取り出し作業中の輸送容器落下等につながる事象ではない。

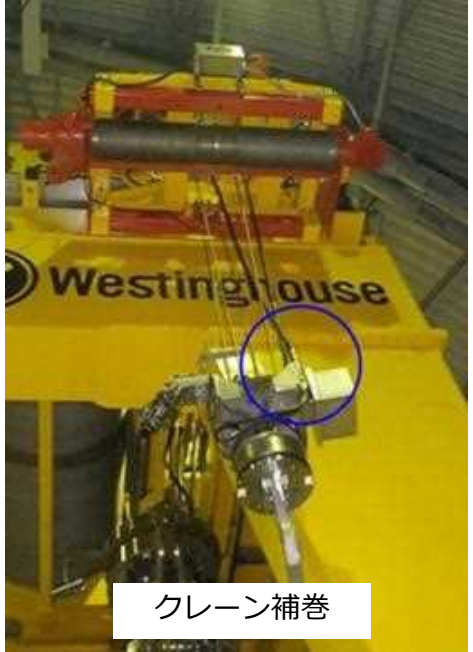
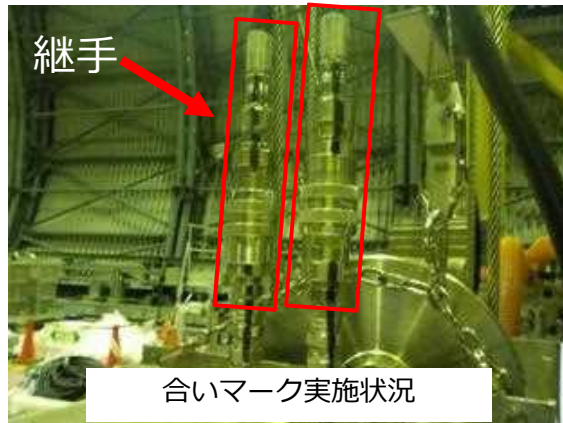
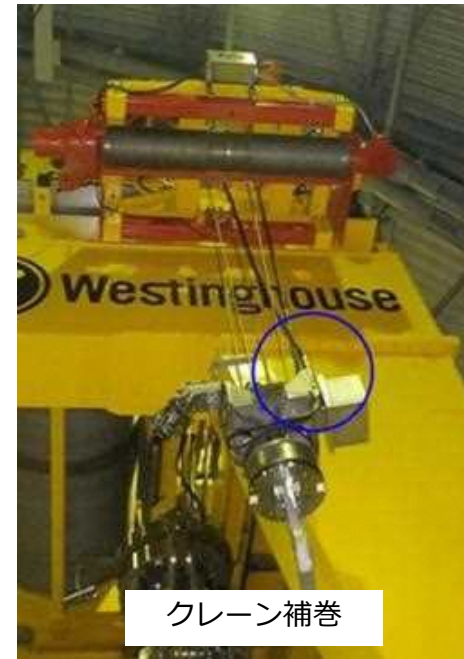
<p style="text-align: center;">○部拡大</p> <p style="text-align: center;">クレーン補巻</p>
備考	駆動水圧が喪失した場合でも、吊り荷の状態は維持されるため、吊り荷の落下等につながる事象ではない。

発生事象	駆動水圧供給系駆動用流体の漏えい事象	
概要	SFP水浄化装置設置のため当該装置を運搬中に、浄化装置上部が駆動用水圧供給系の駆動用流体で濡れていることをITVで確認した。 クレーン補巻を確認し、駆動用水圧供給系ホース継手部から駆動用流体が漏えいしていることを確認した（1滴／1秒）。	
原因	駆動用水圧系ホース継手部に、補巻操作による引っ張り力、回転力の影響が生じたことによる、ゆるみが原因と判断した。	
対応	<ul style="list-style-type: none"> <li>✓ 増締めを実施し、運転圧にて漏えいのないことを確認した。（2月26日完了）</li> <li>✓ 当該継手のITV監視可能位置に合いマークを付し、ゆるみが生じていないことを事前に確認することで未然に漏えいを防ぐ。</li> <li>✓ 事前確認について、日常点検で使用しているチェックシートに反映した。</li> </ul>

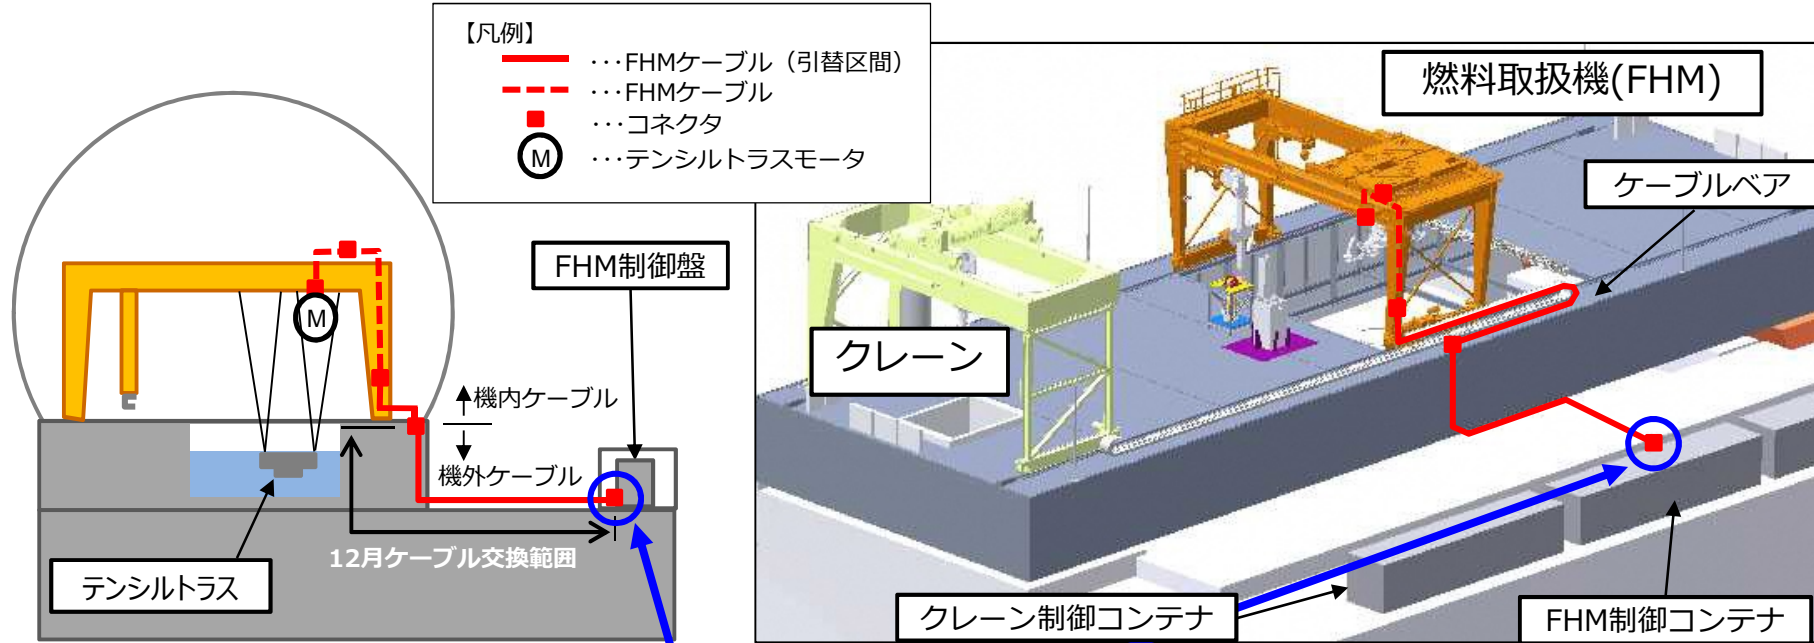
■ 燃料取扱機テンシルトラスホイストモータケーブルルート概要および不具合箇所

発生事象	テンシルトラス上昇操作時の警報発生
<p>概要</p>	<p>移送容器へフランジプロテクタ（移送容器フランジ部の保護部材）を設置後、テンシルトラスをSFPから移動するために上昇操作を実施していたところ、警報が発報し停止した。また、原因調査のため、警報解除後に再度上昇させた際に、地絡に起因する警報が発生した。</p>   <p style="text-align: right;">テンシルトラス ホイストモータ</p> <p style="text-align: center;">テンシルトラス</p>
<p>原因</p>	<p>原因調査中。</p> <ul style="list-style-type: none"> <li>✓ テンシルトラスホイスト1のモータを制御する装置からブレーキ動作信号が出ていないことを確認した。</li> <li>✓ テンシルトラスホイストの電源ケーブルについて、FHM制御盤側ケーブルのコネクタ部に絶縁抵抗不良があることを確認した。</li> </ul>
<p>対応</p>	<ul style="list-style-type: none"> <li>✓ テンシルトラスホイスト1のモータを制御する装置の交換を実施済み。(3月1日完了)</li> <li>✓ FHM制御盤～燃料取扱機足元間のケーブル・コネクタの交換を実施済み。(3月8日完了)</li> <li>〔不具合が発生した制御装置、ケーブル・コネクタに関しては、これまでの点検や不具合等を踏まえて準備していた予備品により、不具合箇所特定後速やかに交換を実施。〕</li> <li>✓ 事象発生原因調査結果を踏まえて対策を検討する。</li> </ul>
<p>備考</p>	<p>不具合箇所の交換によりテンシルトラスは復旧したが、引き続き発生原因について調査中。</p>

調査の結果、コンテナ内FHM制御盤に接続されているケーブルコネクタ部に絶縁抵抗不良があることが判明。

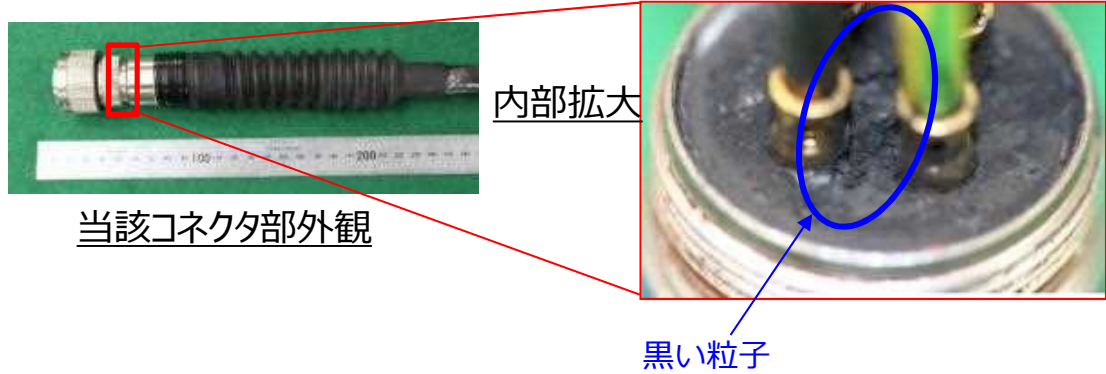
- ▶グロメット内表面に黒い粒子が付着。
- ▶ブーツ内に水分、異物は無かった。
- ▶黒い粒子を洗浄すると絶縁抵抗が回復。
- ▶元素分析の結果、黒い粒子はコネクタ内パーツのグロメットの主成分でもある炭素や添加剤の主成分でもあるSiが支配的であることは確認できたが、原因特定に向け引き続き詳細な元素分析を継続実施中
- ▶金も検出されているがピンの金メッキが融解して黒い粒子に混入したものと推定

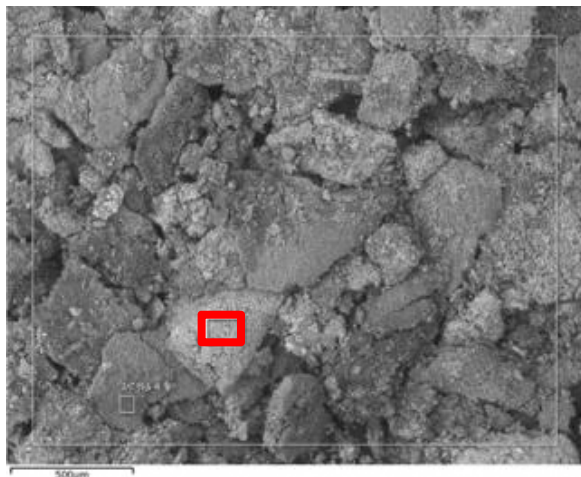
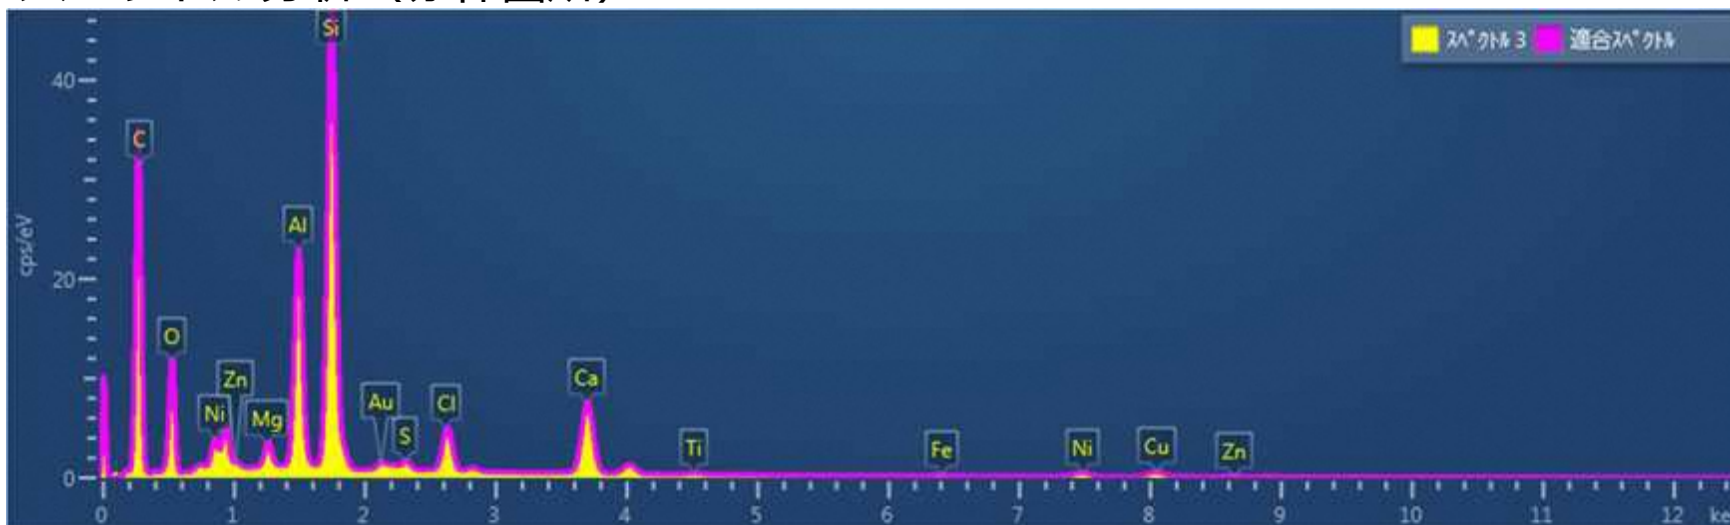
■ 黒い粒子の元素分析(SEM※分析)結果 抜粋

- ・炭素やシリコンが主として検出されている。これはグロメットの材質であるネオプレンゴムの主成分である炭素や、ゴムの添加剤のシリコンであると考えられる。
- ・アルミ、チタン、ニッケルも検出されており、これらは埃に含まれるメジャーな元素である。程度として微量な割合であるため、短絡・地絡に影響を与えるほどの大きさの異物とは断定しにくい。

グロメットとインサートとの間が1000℃近い高温(金の融解温度1064℃)となり、グロメットまたは内在していた異物そのものが炭化したものと考えられる。

- モータ駆動装置を試運転し、健全性の確認および過電圧発生の有無確認を行う（推定1関連）
- 詳細な元素分析の継続、製作時の作業状況の確認等により黒い粒子の物質特定（推定2関連）

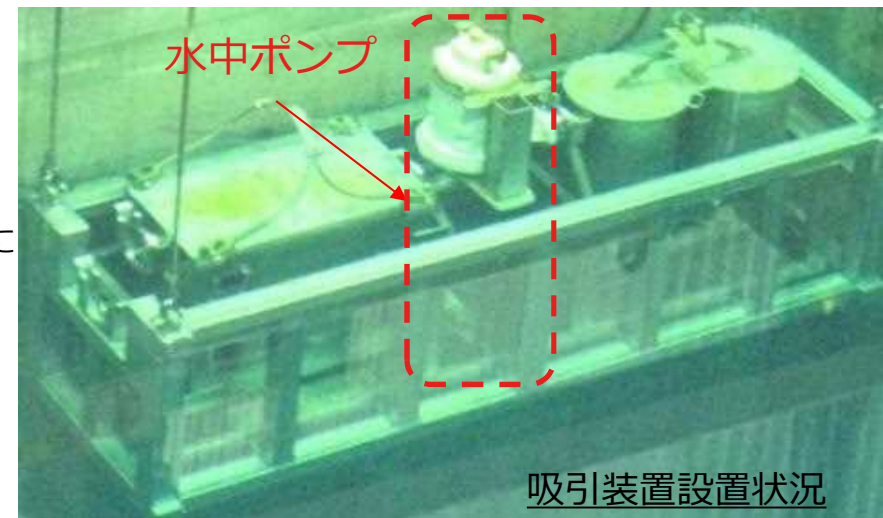
### ④水中ポンプ動力ケーブル及び圧力検知用センサーケーブルの絶縁低下

ガレキ撤去装置（吸引装置）を使用済燃料プールに設置後、水中ポンプ動力ケーブルの絶縁抵抗測定を実施した結果、絶縁抵抗が低下していることを確認。（気中での絶縁抵抗測定時は異常なし）  
また、水中ポンプの圧力センサのケーブルでも地絡を確認。

- ・外観点検の結果：異常なし
- ・分解調査結果  
ケーブル側：異常なし  
モータ巻き線：絶縁抵抗値低下  
内部確認：水分流入の痕跡あり

⇒ シール部からの流入

（他に浸入の痕跡がないこと、シールは消耗品であり、使用に伴い摩耗することから、シール部の劣化と判断した。）

- ✓ 水中ポンプ及び圧力センサーを予備品と交換
- ✓ 水中ポンプ及び圧力センサー交換し、動作確認を実施済（1月27日完了）
