福島第一原子力発電所現地確認報告書

平成31年3月15日（金）

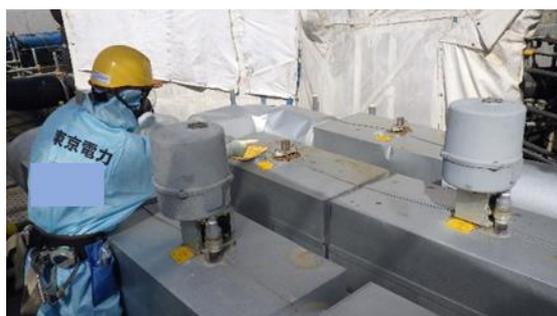
(写真1-1)

- ・排水を行わない一時貯留タンクGr-2及びGr-3の排水ラインの弁が閉じられていることを確認した後、排水対象の一時貯留タンクGr-1の弁が「開」操作された。（写真1）
- ・排水開始後、配管経路等に漏えいなどの異常がないことを確認した。（写真2）

排水ラインの弁の確認状況

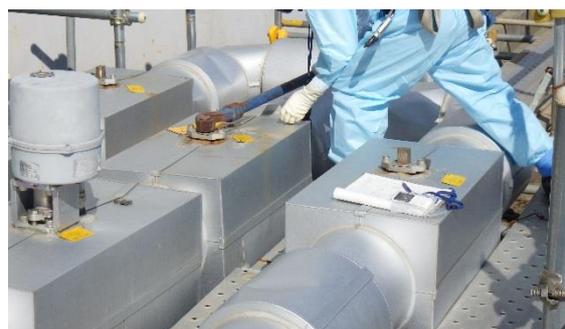
(写真1-2)

Gr-1の排水ラインの弁開操作の状況

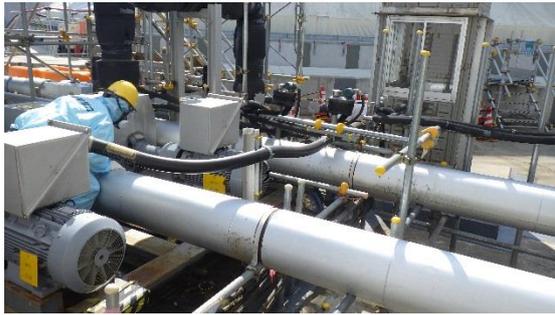
(写真 2)
排水開始後の配管系統等の確認
状況

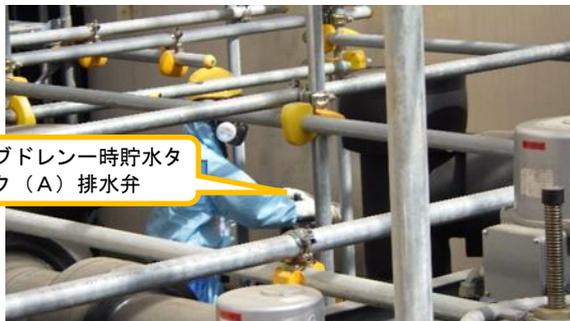
(写真 3)

- ・他のサブドレン一時貯水タンクの排水弁が閉じられていることを確認した後、排水対象のタンク (A) の排水弁が「開」操作された。(写真 3)
- ・排水開始後、配管経路等に漏えいなどの異常がなく、サブドレン処理水が排水されたことを確認した。(写真 4)
- ・また、サブドレン処理水の排水口は海面下にあり、排出水の状況は確認できなかったが、海面の状況に特段の異常はなかった。(写真 5)

サブドレン一時貯水タンク (A) 排水弁

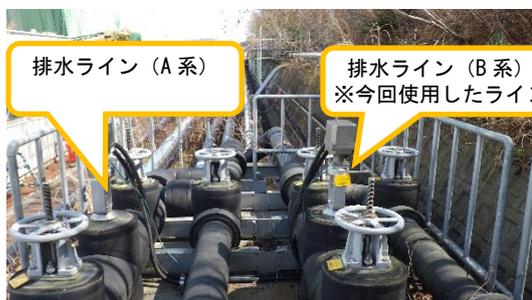
(写真 4)

排水ライン (A 系)

排水ライン (B 系)
※今回使用したライン

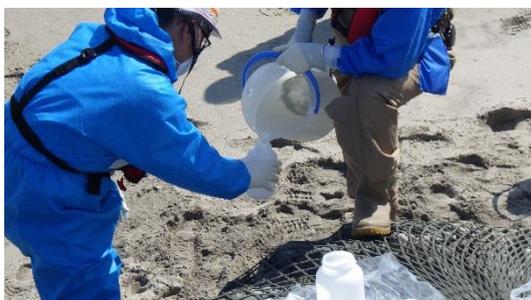
(写真6)

- (3) サブドレン処理水排水に伴う海水サンプリング状況について
サブドレン処理水排水に伴う海水の検体サンプリングに立ち会い、5・6号機放水口北側の海岸において、定められた手順によりサンプリングが行われていることを確認した。(写真6)
