福島県原子力発電所の廃炉に関する安全監視協議会 (2019.3.26) 追加説明

3号機使用済燃料プールからの燃料取り出しの状況について

2019年4月8日

東京電力ホールディングス株式会社

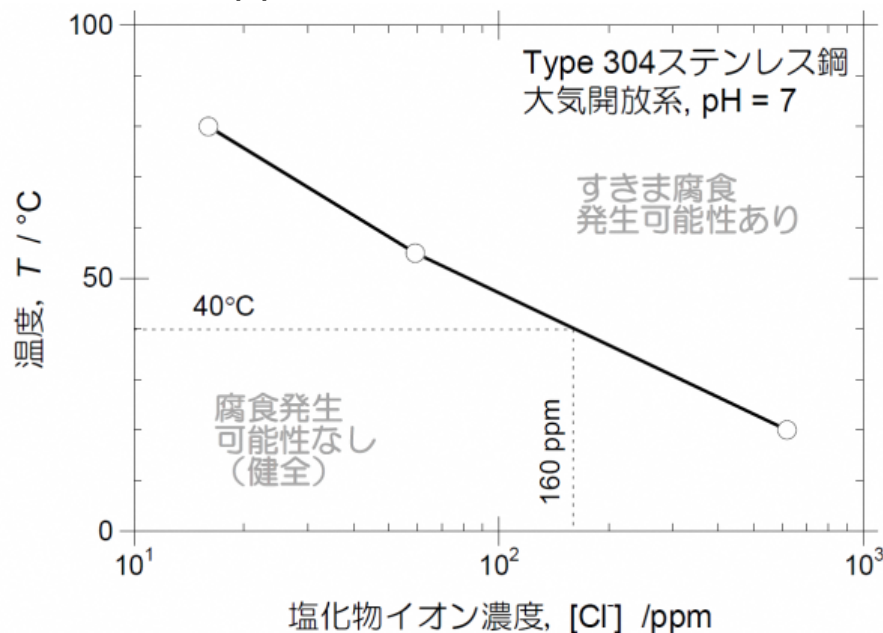
大気開放条件での304ステンレス鋼の腐食マップ¹⁾²⁾

- 燃料破損が発生する要因は、がれき落下の衝撃による影響及び水質悪化の腐食による影響である。
- がれき落下の衝撃による影響については、燃料取り出し前にハンドルの曲がり角度を確認することで(燃料健全性確認冶具)、燃料被覆管の健全性について確認している。
- 通常使用済燃料プール水の温度は実績として40℃以下で管理しており、40℃の局部腐食臨界電位に相当する塩化物イオン濃度を評価すると、下図より160ppmとなる。水質悪化の腐食による影響については、下図中曲線の下領域が腐食が発生しない環境となっていることから水質の目標値を保守的に100 ppmと設定し管理している。

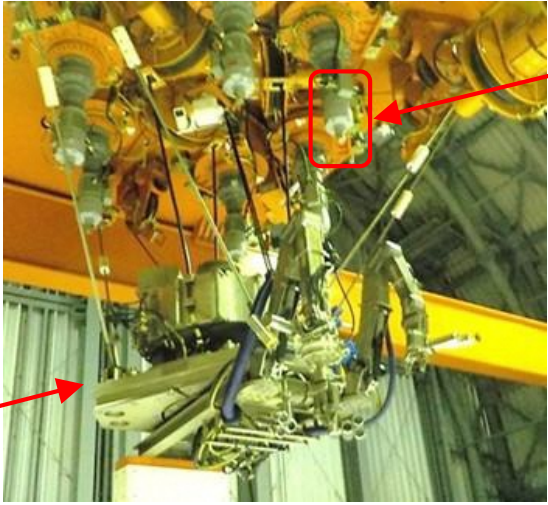
発生事象	テンシルトラス上昇操作時の警報発生
<p>概要</p>	<p>移送容器へフランジプロテクタ（移送容器フランジ部の保護部材）を設置後、テンシルトラスをSFPから移動するために上昇操作を実施していたところ、警報が発報し停止した。また、原因調査のため、警報解除後に再度上昇させた際に、地絡に起因する警報が発生した。</p>

<p>テンシルトラス ホイストモータ</p> <p>テンシルトラス</p>
<p>原因</p>	<ul style="list-style-type: none"> ✓ テンシルトラスホイスト1モータの電源ケーブルについて、FHM制御盤側ケーブルのコネクタ部に絶縁抵抗不良があることを確認した。 ✓ 絶縁抵抗不良の原因は、コネクタ内グロメット内表面に異物等が存在し課電による発熱で炭化が進み地絡・短絡に発展した。 ✓ コネクタ内の異物等の炭化で絶縁低下したことにより異常電流が流れ、モータを駆動する装置が異常を検知して動作を停止させたため、警報発生した。
<p>対応</p>	<ul style="list-style-type: none"> ✓ テンシルトラスホイスト1のモータを制御する装置の交換を実施済み。(3月1日完了) ✓ FHM制御盤～燃料取扱機足元間のケーブル・コネクタの交換を実施済み。(3月8日完了) <p style="font-size: 2em;">}</p> <p>不具合が発生した制御装置、ケーブル・コネクタに関しては、これまでの点検や不具合等を踏まえて準備していた予備品により、不具合箇所特定後速やかに交換を実施。</p> <ul style="list-style-type: none"> ✓ 取り外したテンシルトラスホイスト1のモータ駆動装置の健全性を確認。(3月19日完了) ✓ 他動力ケーブル・コネクタは耐電圧試験等にて健全性の確認を実施し、問題のあるコネクタは交換等の対策を行う。(4月5日完了予定)
<p>備考</p>

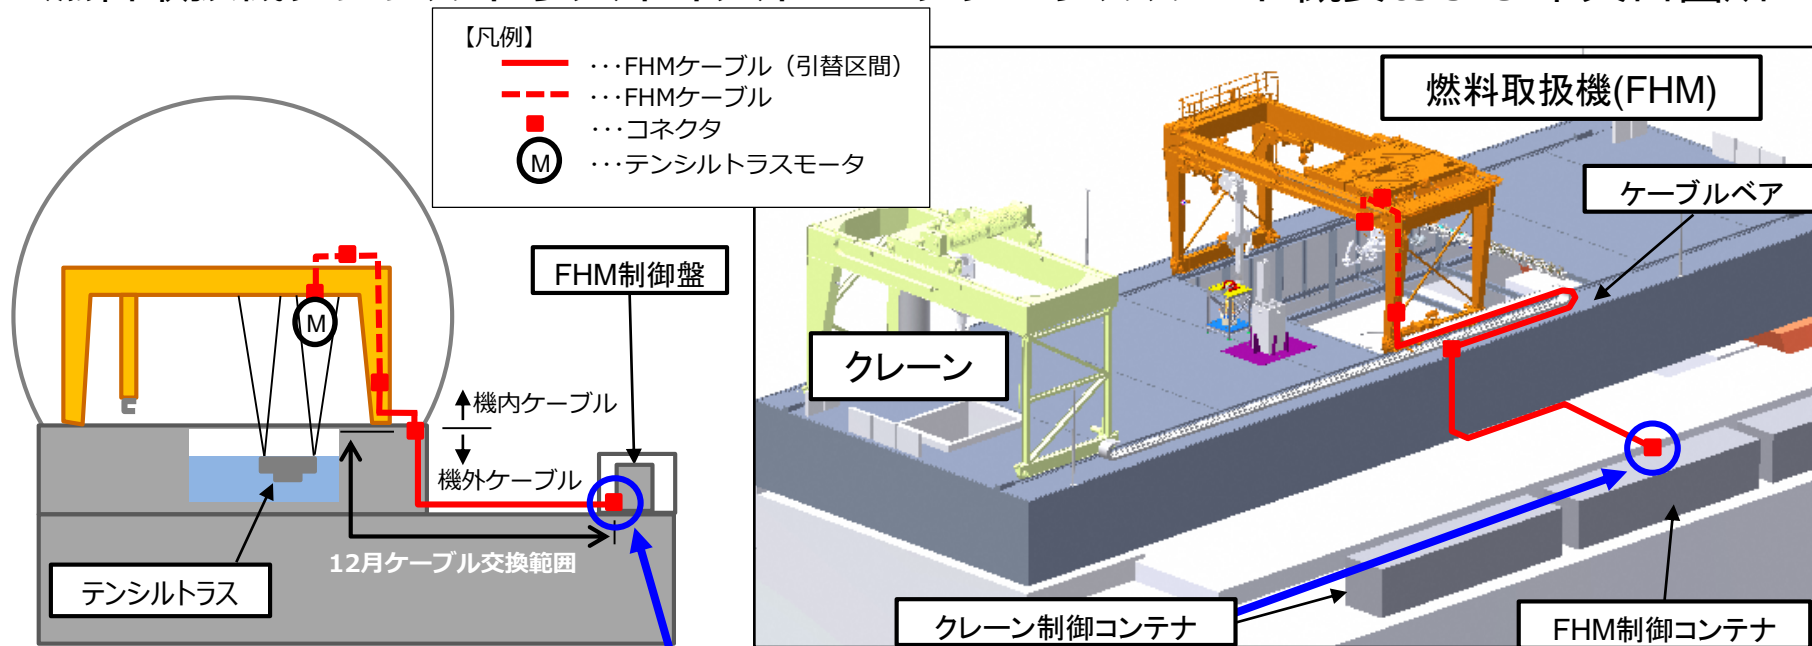
■ 燃料取扱機テンシルトラスホイストモーターケーブルルート概要および不具合箇所

調査の結果、コンテナ内FHM制御盤に接続されているケーブルコネクタ部に絶縁抵抗不良があることが判明。

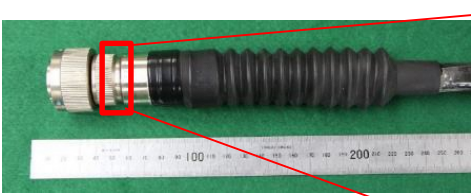
当該コネクタ部外観

- ▶ グロメット内表面に黒い粒子が付着。
- ▶ ブーツ内に水分、異物は無かった。
- ▶ 黒い粒子を洗浄すると絶縁抵抗が回復。
- ▶ 元素分析の結果、黒い粒子はコネクタ内パーツのグロメットの主成分でもある炭素や添加剤の主成分でもあるSiが支配的であることを確認。明らかな異物の混入を示す結果は得られなかった。
- ▶ 検証試験により、コネクタ内に異物が存在した場合、課電による発熱で炭化が進み地絡・短絡に発展することを確認した。

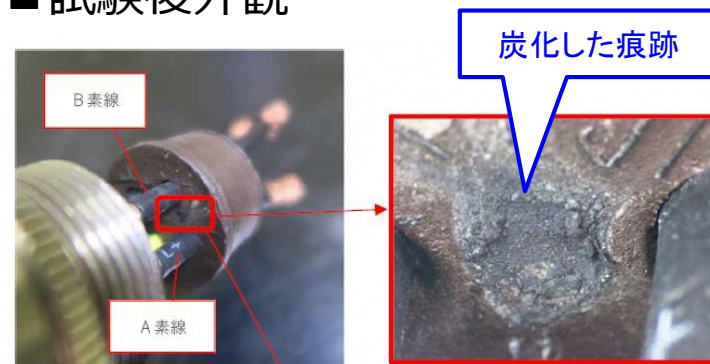
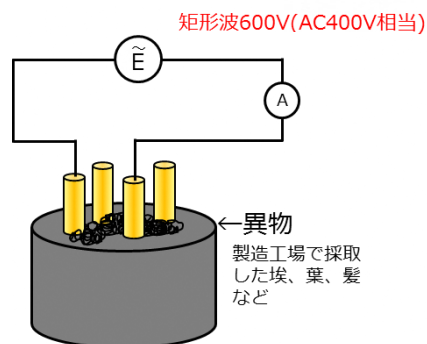
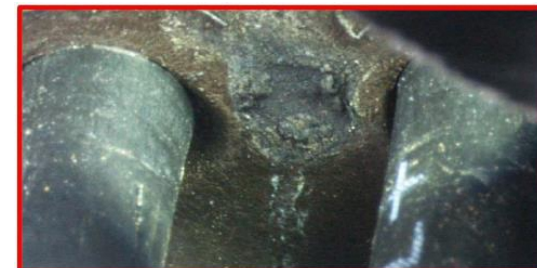
■ 試験後外観

- ①ピン間の異物※に電流が流れ、発熱を確認
 - ・実効値AC400V相当の電圧で、2Aの通電を確認（約100秒間程度）
- ②ジュール熱の高温により異物が炭化
 - ・埃の成分である繊維、髪、葉などの有機物の熱分解が進む温度は250～400℃程度
 - ・短絡により総エネルギー量(熱量)約80kJ(=400V×2A×100秒)が与えられると、質量が数mg程度の物質は容易に400℃以上に温度上昇する
 - ・グロメットの一部分も炭化したことから、当該材質であるクロロプレンゴムの炭化温度500℃程度まで温度上昇したと想定される
- ③炭化部分を電流経路として短絡・地絡に発展
 - ・試験の結果、ピン-ピン間の異物表面に炭化痕を確認。
 - ・炭化によって接地ピン側にも経路が生成され、最終的に100mA以上地絡電流が流れ、地絡保護継電器動作に至り、電源トリップしたと考えられる。

※当該試験では混入可能性が高いと考えた人毛を使用した。広野作業場の埃(繊維、髪、葉等)でも同様な結果が得られると考える

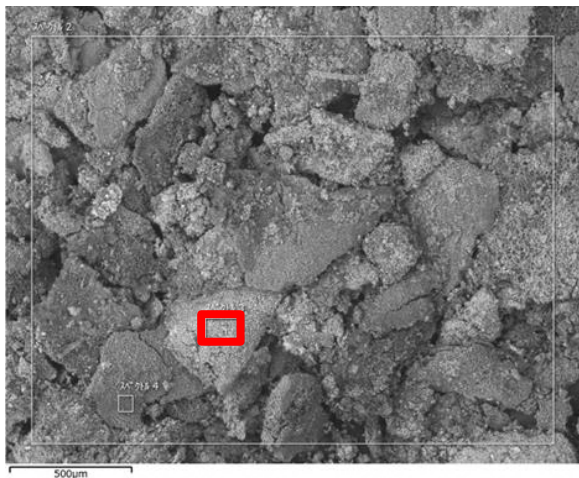
電子顕微鏡像

- ・炭素やシリコンが主として検出されている。これはグロメットの材質であるネオプレンゴムの主成分である炭素や、ゴムの添加剤のシリコンであると考えられる。
- ・アルミニウム、チタン、ニッケルも検出されており、これらは埃に含まれるメジャーな元素である。程度として微量な割合であるため、短絡・地絡に影響を与えるほどの大きさの異物とは断定しにくい。
- ・金も検出されているが、ピンの金メッキが融解して黒い粒子に混入したものと推定。
