福島第一原子力発電所現地確認報告書

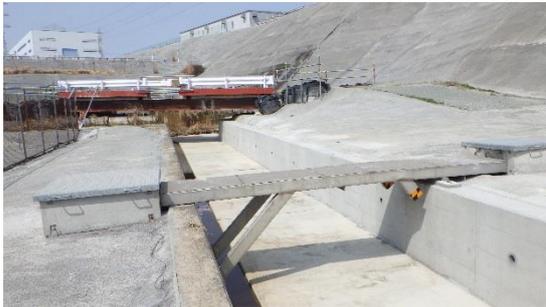
（写真1-1）

- 1 確認日
平成31年3月29日（金）
- 2 確認箇所
大芋沢排水路
- 3 確認項目
大芋沢排水路復旧工事の状況
- 4 確認結果の概要
大芋沢排水路の復旧工事（補強工事）が実施されたことから、その状況を確認した。
 - ・排水路の左岸側壁及び底面にコンクリートが打設されており、工事は完了していた。（写真1）
