福島第一原子力発電所現地確認報告書

令和元年 5月 15日 (水)

T.P. 8.5m盤 (1～4号機タービン建屋東側)

1～4号機タービン建屋東側構内整備工事前の状況確認 (その2)

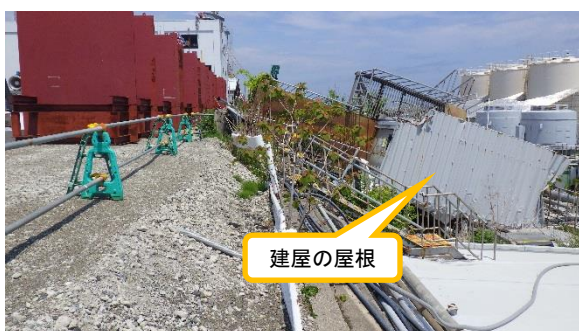
(写真1)

- ・本日(5月15日)は、1号機硫酸第一鉄注入装置建屋、2号機硫酸第一鉄注入装置建屋、1～4号機発電機注入用窒素ガスボンベ室、薬品タンク(No.2苛性ソーダタンク、No.2硫酸タンク)、No.2軽油タンク、薬品タンク(No.3苛性ソーダタンク、No.3硫酸タンク)及びボイラー煙突の現況等を確認した。それぞれの建屋等の現況は(写真1)から(写真7)のとおりである。
- ・なお、1号機硫酸第一鉄注入装置建屋は、震災及び津波の影響により倒壊したままの状態であり(写真1)、1～4号機発電機注入用窒素ガスボンベ室では、建物内部の片付け作業が始まっていた(写真3-1)。

1号機硫酸第一鉄注入装置建屋
(南側から撮影)

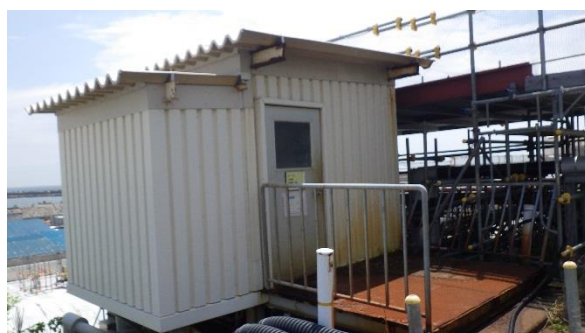
(写真2)

2号機硫酸第一鉄注入装置建屋
(西側から撮影)

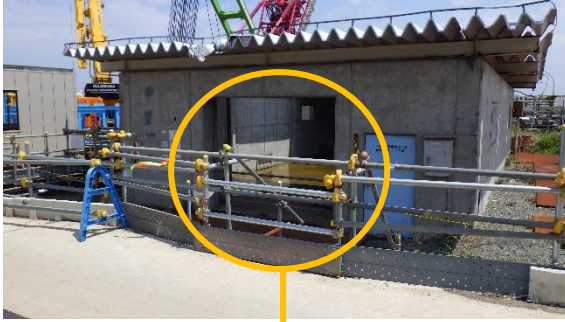
(写真3)
1～4号機発電機注入用窒素ガス
ポンベ室 (西側から撮影)

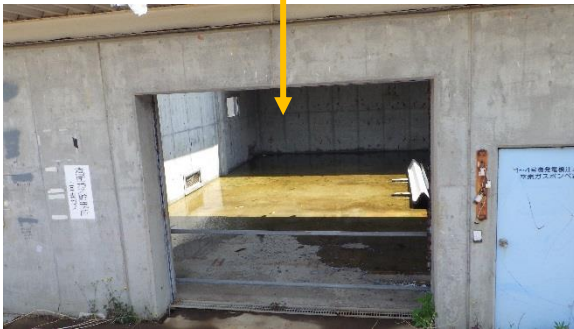
(写真3-1)
1～4号機発電機注入用窒素ガス
ポンベ室建屋内の状況

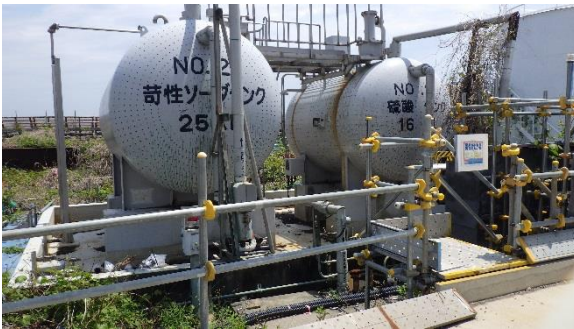
(写真4)
薬品タンク (No.2 苛性ソーダタンク、
No.2 硫酸タンク) (西側から撮影)

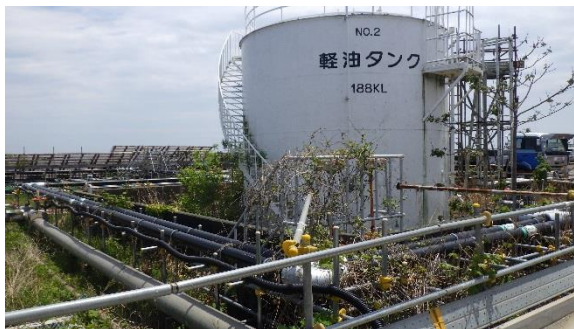
(写真5)
No.2 軽油タンク (北西側から撮影)

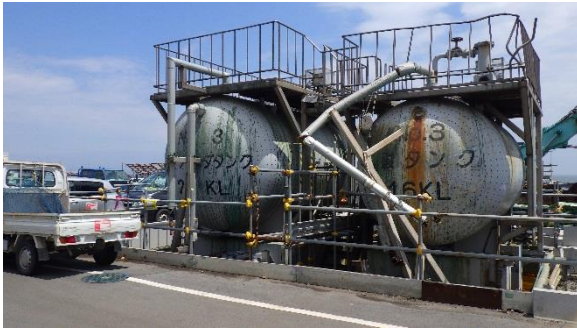
(写真6)
薬品タンク (No.3 苛性ソーダタンク、
No.3 硫酸タンク) (西側から撮影)

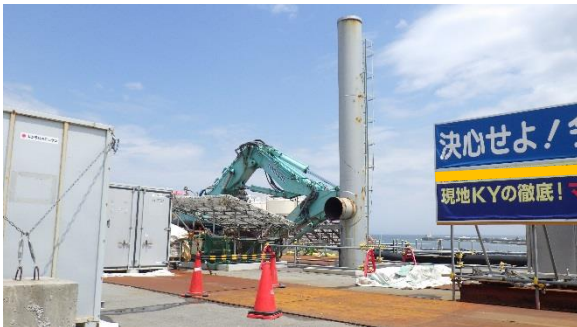
(写真7)
ボイラー煙突 (南西側から撮影)
