福島第一原子力発電所現地確認報告書

令和元年6月13日（木）

2号機タービン建屋南西側

2号機海水配管トレンチ立抗D付近のコンクリート充填作業の準備状況

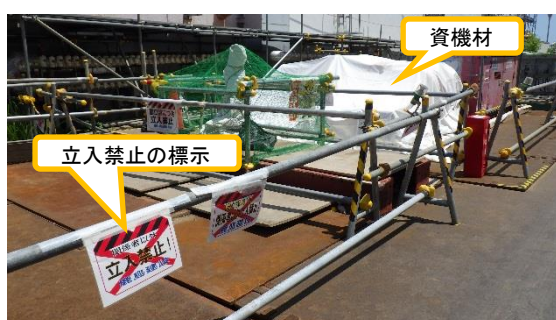
（写真1）

- ・現場確認時は作業が行われておらず、資機材の準備や作業場所の立入禁止措置が講じられていた。（写真1）
- ・また、作業現場付近に配管等があるため、鉄板を敷設すること等により破損しないように対策が講じられていた。（写真2）
