福島第一原子力発電所現地確認報告書

1 / 2号機排気筒 (T. P. 33. 5m盤から確認)

1 / 2号機排気筒解体工事の状況

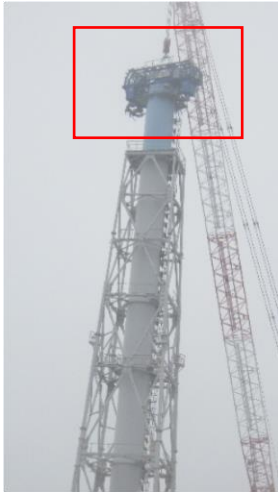
(写真1-1)

- ・現場確認時、排気筒上部に解体装置が据え付けられていた。
- ・なお、東京電力によると、本日9時11分から切断装置(チップソー)で筒身の切断を開始したが、その後、チップソーの切れ味が悪くなったことから、一旦解体装置を吊り下ろし、チップソーを交換して再切断を開始した。しかし、18時頃、全周の半分程度を切断したところで、切断装置4台のうち1台の動作が悪いことから、本日の残りの切断作業の中止を決定したとのことであった。

排気筒解体工事の状況(8時40分頃撮影)

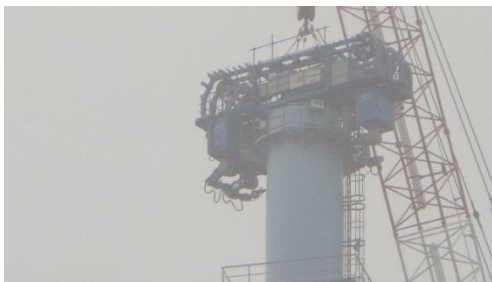
(写真1-2)

排気筒上部の状況 (赤枠内を拡大)

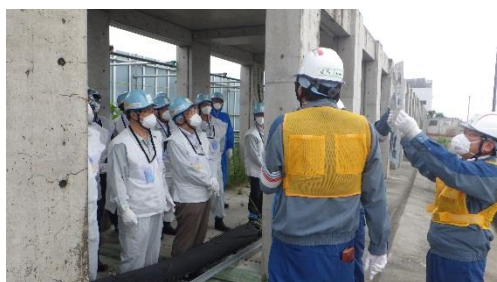
(写真1-2)
東京電力から説明を受けている状況
