福島第一原子力発電所の不具合と品質向上に向けた取り組みについて

1 1・2号機排気筒における不具合 P. 2~5

2 3号機燃料取扱における不具合内容 P. 6~8

3 その他の不具合 P. 9~13

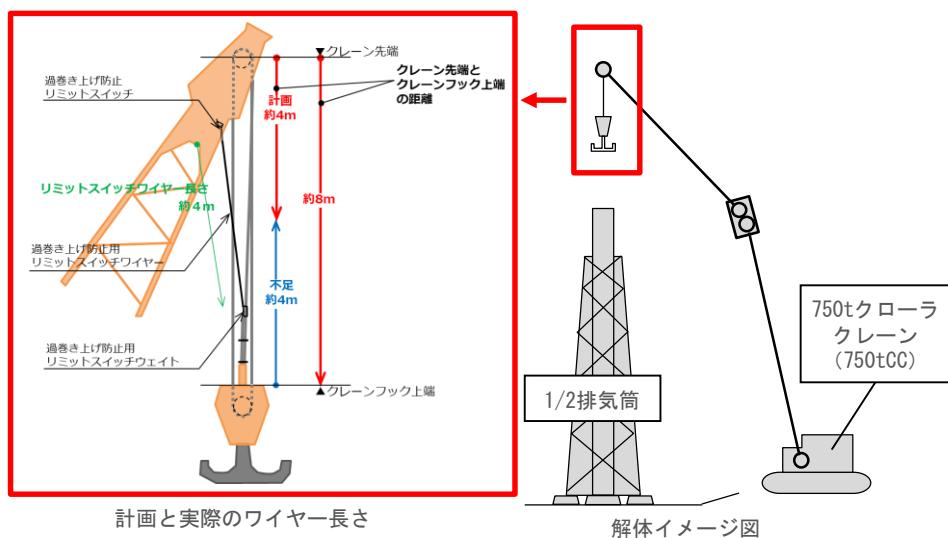
2019年5月11日より排気筒解体に向けた最終確認を行っていたところ、クレーンの吊り上げ高さ不足が確認されたため、各所の高さ計測を行ったところ、最大巻き上げ時のワイヤー長さ※に計画と約4mの差異があることが判明しました。

この差異が発生した要因は、リミットスイッチ※ワイヤーの長さ約4mを誤って最大巻き上げ時のワイヤー長さ約4mとして計画してしまったことでした。そのため、実際のワイヤー長さ約8mに対して約4mの差異が発生しました。

ゼネコンが別工事で使用していた当該クレーンの計画図を、当社が図面と実機の差異確認を行うことなく、排気筒解体工事を計画する協力企業に提示したことと、クレーン安全装置に関する知識の不足が考えられます。

吊り荷を最大巻き上げ高さまで荷揚げするような計画がある場合には、当社は協力企業任せにせず、計画の初期段階で計画の設定根拠や実測等による検証を行ったうえで、計画と実機の差異がないことを確認します。

クレーンを使用する工事において、当社がクレーン計画をチェックできるように安全装置（リミットスイッチ）に関する知識を習得します。

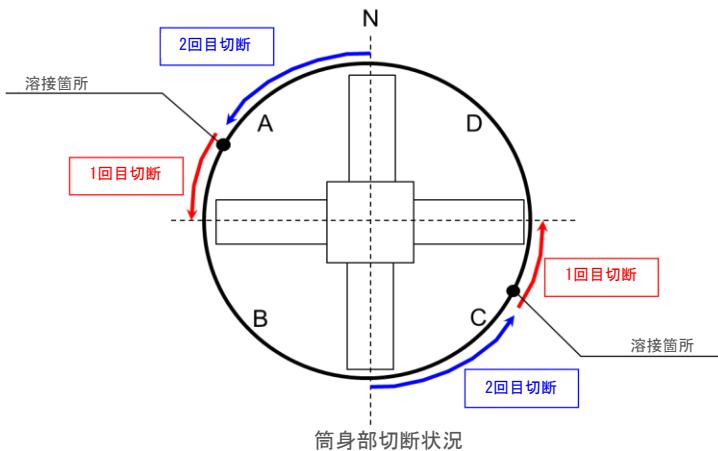
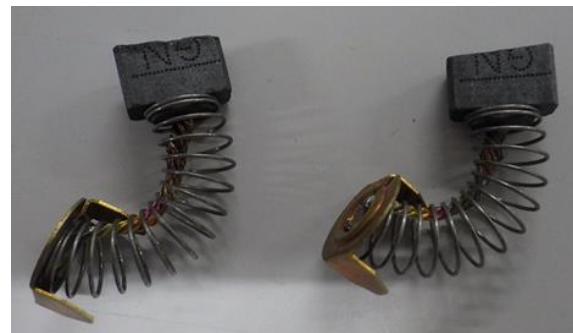
2019年8月7日、7時から筒身解体装置の吊り上げを行い、9時11分に筒身切断作業を開始しました。その後、チップソーの刃4枚のうち2枚（AとC）の摩耗が早かったことから刃を2枚交換する必要があると判断しました。交換後に再度、排気筒頂部に解体装置を設置し、切断を開始しようとした際に、チップソー（A）が動作しないことを確認しました。

刃の摩耗及びチップソー（A）の動作不良については、筒身の溶接箇所が硬化していたことにより、刃及びモーターの部品（カーボンブラシ※）に過負荷がかかり、摩耗したことが原因と判断しました。

硬い溶接箇所は押し切りで丁寧に切断することにより、チップソーの刃の摩耗やモーターの負荷を低減させる工法に変更しました。
(Cについては2019年8月7日、押し切りにて実施済み)

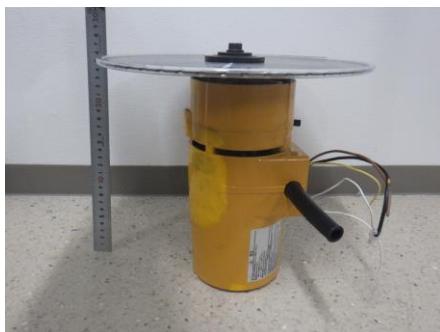
チップソー本体

その後、15時頃から残りの筒身をチップソー（BとD）で切断開始しようとした際に、チップソー（B）が動作しないことを確認しました。

解体装置を筒身から取り外し、地上に下ろした後、取り外した装置の確認を行ったところ、チップソー本体のケーブル3本の接続部のうち1本が圧着部より外れていることを確認しました。

当該接続部に対して、ケーブルの剥き代が短いこと、及び圧着端子への挿入部が浅くなっていたことから、チップソー移動時にケーブル接続部へ通常動作時のテンションが加わったことで、接続部が外れたものと推定しました。

チップソーモーター接続部の圧着再施工を実施しました。

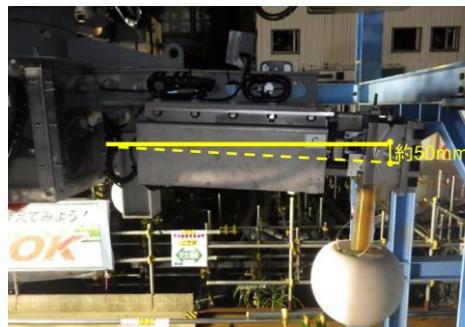
2019年8月7日の作業終了後の点検で、内周切断装置のクランプ（把持装置）Cの下段が約50mm傾いていることを確認しており、翌8月8日、内周切断装置を予備品に取り替える作業を実施しました。

傾きが確認されたクランプ (C)

クランプを排気筒頭頂部から引き上げる際は、強風時に装置と筒身が接触する衝撃を小さくするため、クランプが必要な分だけ張り出した状態で保持し引き上げる手順としています（頂部内径3m 筒身3.2m）。そのため、2019年8月7日の夜に吊り上げた際、クランプ下がひっかかったものと推測しています。

カメラにてクランプ先端と筒身との接触状況を確認しながら、ゆっくり引き上げるとともに、クランプ下を15cm縮めて吊り上げるようにします。

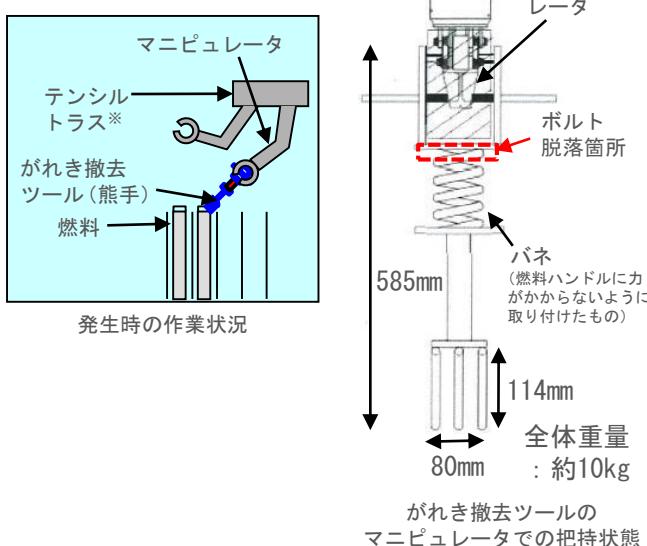
2019年6月17日1時頃、3号機使用済燃料プール内がれき撤去作業中、マニピュレータ※で把持するがれき撤去ツール（熊手）の一部が外れました。外れた下部側は空きラック上に倒れ込みましたが、燃料への影響はありません。

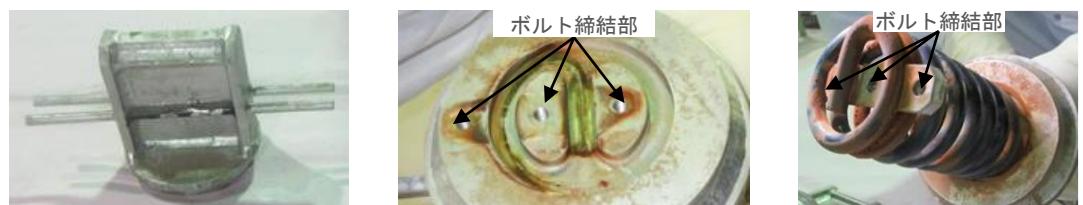
現場検証の結果、当該ツールの上部と下部の熊手とを締結しているボルトの緩みが原因であることが分かりました。

がれき撤去ツール使用時にバネの振動に伴い、ボルトが徐々に緩んだことに作業中、気づかず、ボルトの外れに至ったと推定しました。

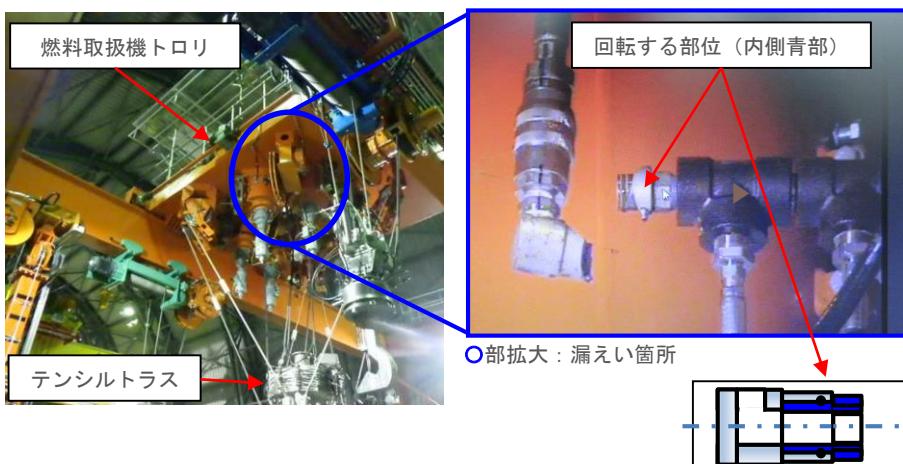
2019年7月17日17時30分頃、3号機燃料取扱機トロリからテンシルトラス※ / マニピュレータ※につながる水圧ホースの接続部が破損しました。これにより、作動流体（水グリコール）が約50リットル漏えい※し、プール内に流入しました。

破損部位の破面を観察した結果、疲労破壊時に見られる特徴的な段差が確認されました。ホースの復元力等の荷重が当該部にかかっていたこと、運転時の変動荷重が繰り返し発生したこと等から、疲労に引き裂が発生・進展し、破損に至ったと推定しました。

7月24日から行っている設備点検中に当該箇所の修理を行い、8月29日に完了しました。

また、燃料取扱機及びクレーンの類似箇所については、非破壊検査（浸透探傷試験）を実施し、異常のないことを確認しました。

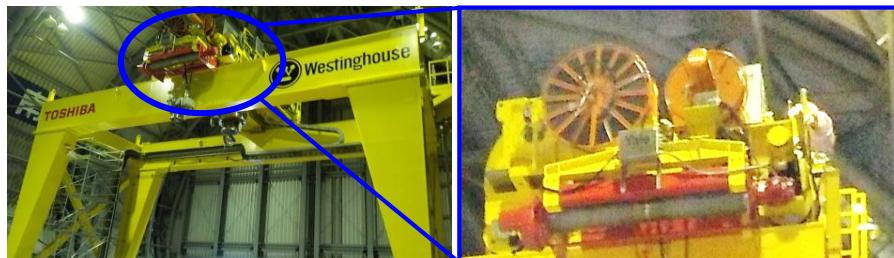
2019年7月21日1時頃、3号機クレーン補巻きによるがれき撤去作業中、協力企業作業員が補巻き先端部につながるホースのリール部から作動流体（水グリコール）の滴下を確認しました。

漏えいした作動流体はプール内へ流入しましたが、作動流体水槽の水位に変化が見られないことから、漏えい量は少量であったと判断しています。作動流体が喪失した場合でも、マニュピュレータ※の状態は維持されるため、吊り荷の落下等に繋がる事象ではないと判断しています。

分解点検の結果、分解時にゆるみを確認しました。また、接続部の外観目視点検を行い、異常のないことを確認し、接続部のゆるみによる漏えいと推定しました。

当該接続部に緩み防止剤を塗布し、再施工、合いマーク施工を実施しました。また、5箇所の類似箇所についても、ゆるみがないことを確認しました。

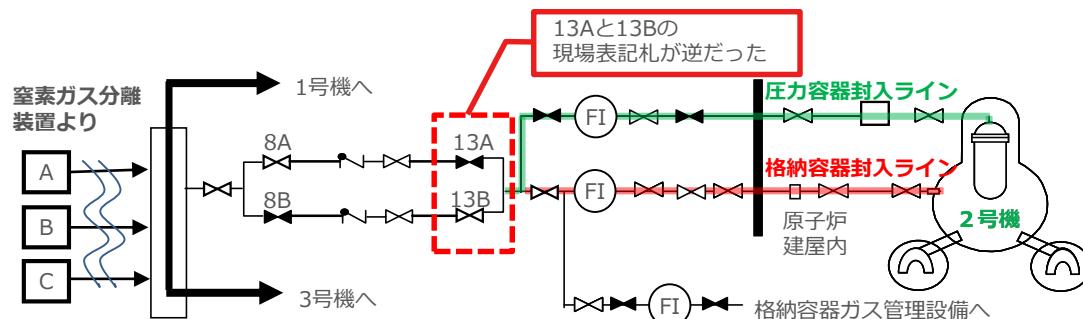
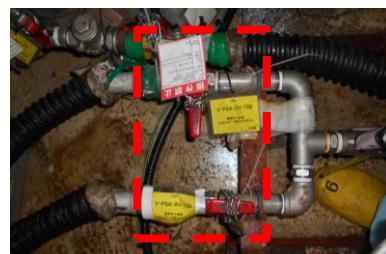
2号機窒素封入設備の系統試験において必要な安全装置※として、2019年8月6日10時8分窒素ガスの封入を原子炉圧力容器ラインから原子炉格納容器封入ラインへ切り替え作業を行っていたところ、10時50分から原子炉圧力容器ラインならびに原子炉格納容器ラインの窒素封入量が、0Nm³/hとなりました。その後、11時18分、弁を復旧し、原子炉格納容器封入ラインへの封入を開始しました。

系統構成操作弁の現場表記札に相違があり、弁操作時、意図しない系統構成となつことによるものと考えています。このことから11時51分、実施計画に基づいた「原子炉格納容器内の不活性雰囲気の維持機能」の運転上の制限※を満たしていないこと、及び弁を復旧し、2号機の窒素封入を開始したため、同時刻(11時51分)に復帰した(計画的に運転上の制限外に移行した状態になった)と判断しました。

窒素封入設備の当該弁の現場表記札の間違いを修正し、現場表記札の照合およびラインと弁の整合確認を行いました。弁操作時に、ラインと弁の整合確認が容易になるよう、視認性の良い箇所にラインの識別表示を取り付けました。今後、その他設備について、ラインと弁の整合確認を行ってまいります。

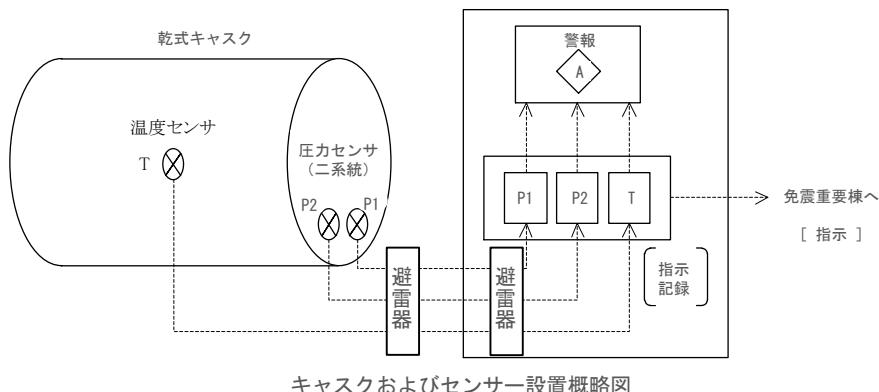
- 15時47分頃 当社社員が免震重要棟にて、使用済燃料乾式キャスク仮保管設備に保管しているキャスクの蓋間圧力の異常を示す警報が発生し、37基中7基のキャスク蓋間圧力が測定不能となったことを確認。キャスク表面温度およびエリア放射線モニタ指示値に有意な変動なし。
- 17時5分
～
20時25分 異常値を示すキャスク7基の圧力センサを可搬型の測定器にて調査し、すべての圧力センサが異常値を示し、故障していることを確認。

計器故障発生時には、発電所周辺で落雷が確認されていることから、その影響で異常な電流や電圧が計器に及んで故障したものと推測しています。

当該キャスクの圧力センサについて、1系統を2019年7月31日から8月1日に交換し、通常監視ラインで測定可能な状態に復旧を完了しました。もう1系統についても、8月22日までに復旧を完了しました。なお、圧力センサが復旧されるまでの7月30日と31日については、仮設の圧力計にて蓋間圧力を測定し蓋の密封機能に問題がないことを確認しました。さらに、各計測回路には避雷器が設置されていますが、圧力センサの故障に至っていることから、現在、発生メカニズムを確認しており、今後必要な対策を検討してまいります。

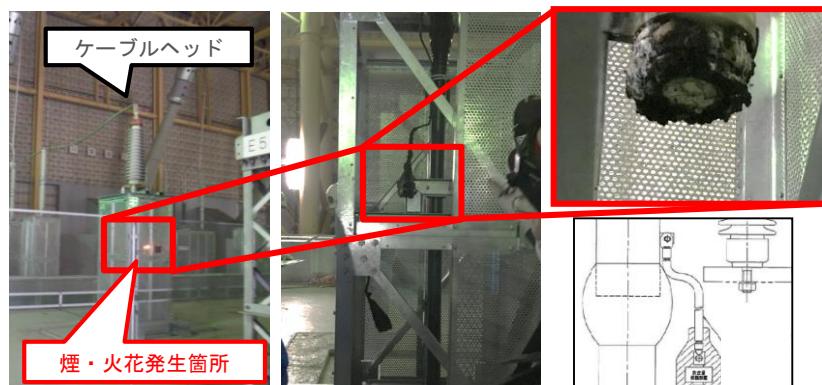
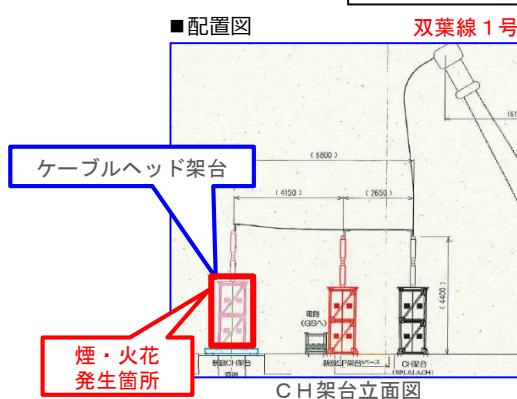
7月25日、5/6号66kV双葉線1号ケーブルから火花と共に発煙が発生していることを協力企業作業員が発見しました。双葉線1号を停止し、火花は停止しました。現場を確認した結果、雷に対する保護装置として設置している防食層保護装置が焼損していることを確認しました。

防食層保護装置が焼損した原因是、雷に対する保護装置と接地装置を設置すべきところ、雷に対する保護装置のみ設置したため、加熱し、焼損に至ったと推定しました。

応急処置の状態となっている双葉線1号、2号について、雷サージ解析の結果から最適と判断した設備構成の恒久対策を行いました。

接地及び防食層保護装置の取付を行い、8月9日に完了しました。
