福島第一原子力発電所現地確認報告書

令和元年 9月10日（火）

労働安全の確保状況

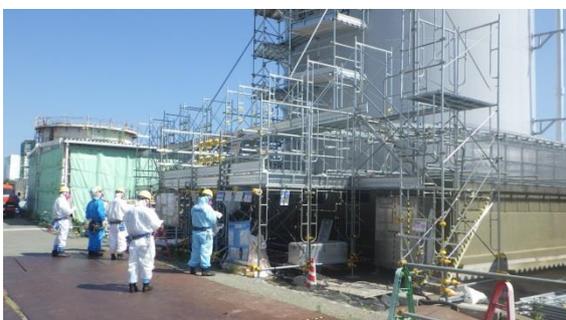
（写真1－1）

今回は構内の作業現場において、作業スケジュールや有資格者の本人確認、被ばく低減対策等に関して、作業員への聞き取り調査を実施した。（写真1）
