福島第一原子力発電所現地確認報告書

G6タンクエリア

G6タンクエリアD9タンク天板損傷の原因調査の状況

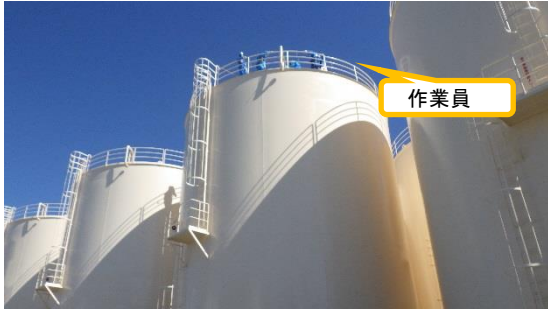
- ・現場確認時には、数名の作業員がタンクの天板に登り天板破損の原因調査が開始されていた。（写真1-1）
- ・損傷があった天板付近の手摺りに歪みが生じていた。（写真1-2）
- ・G6-D9タンク周辺は、「関係者以外立入禁止」の表示をしてロープで区画されていた。（写真2）
- ・G6-D9タンクの連結弁は天板破損に伴う隔離処置のため「全閉」となっており、操作禁止を示す標札が取り付けられていた。（写真3）
- ・現場の作業員によると、原因調査を行ったあと天板に開いた穴に応急処置として雨対策の養生を行うとのことであった。

なお、本原因調査によりタンクのベント管に養生が入ったままになっていたことが明らかになっており、タンク変形は、内部の水位低下により内部圧力が低下したことが原因と推定されている。

(写真1-1)
原因調査の様子

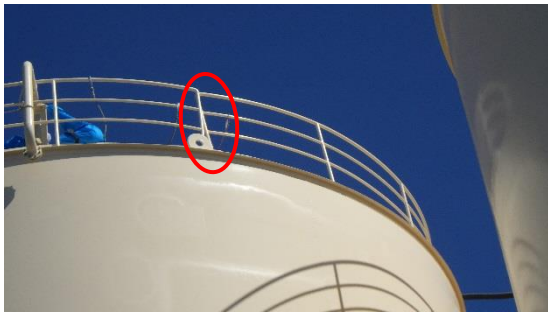
(写真1-2)
赤丸部分の手摺りが歪んでいる

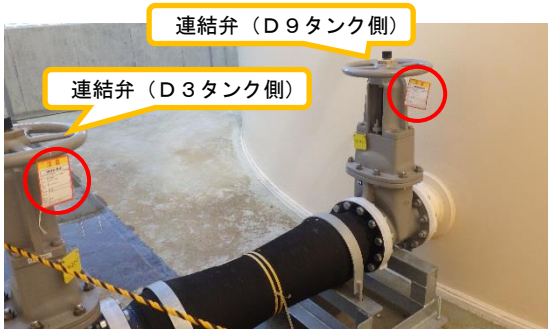
(写真3-1)
赤丸部分が操作禁止を示す標札

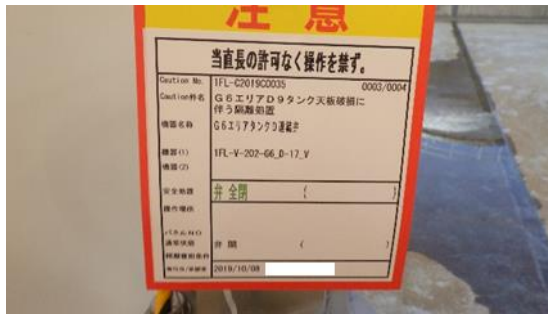
(写真 3-2)
標札拡大
