福島第一原子力発電所現地確認報告書

1 / 2号機共用排気筒（1 / 2号機開閉所前等から確認）

1 / 2号機共用排気筒解体工事の状況

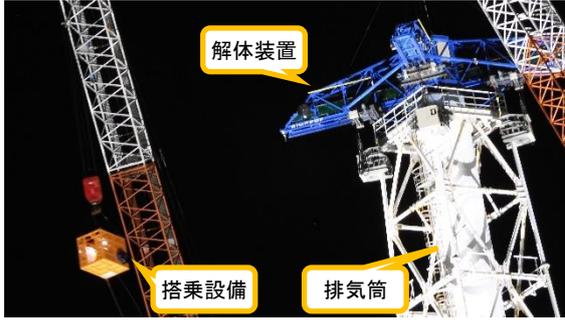
(写真1)

- ・現地確認時（5時頃）、搭乗設備を用いた有人の線量調査が行われていた。（写真1）
- ・6時23分に本作業を行う作業員が乗った搭乗設備が吊り上げられ、7時15分に作業員が搭乗設備から解体装置への乗り移りを開始した。その後、解体装置への給油作業が開始された。（写真2）
- ・9時3分頃、作業員が解体装置からグレーチング（歩廊）へ降下し、筒身切断作業準備としてグレーチングの調査が開始された。（写真3）
- ・その後、グレーチングの取り外しを実施され、搭乗設備は一旦地上に吊り降ろされた後、15時頃筒身切断のため、同設備が再度吊り上げられた。
- ・16時頃、解体装置及びグレーチング（歩廊）において、作業員3名が切断に向けた準備作業を実施していた。（写真4）
- ・16時11分頃に刃の噛み込み防止用のくさびを打ち込む作業が実施され、その後、グラインダーによる筒身切断作業が開始された。（写真5）

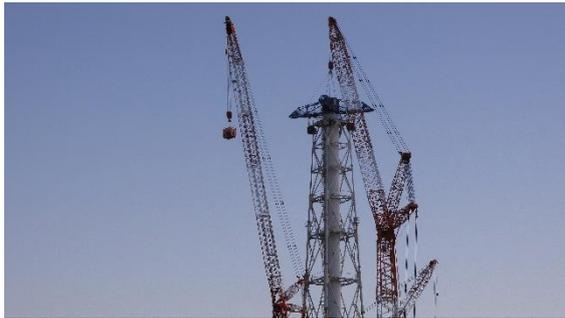
(写真2-1)

吊り上げられている搭乗装置

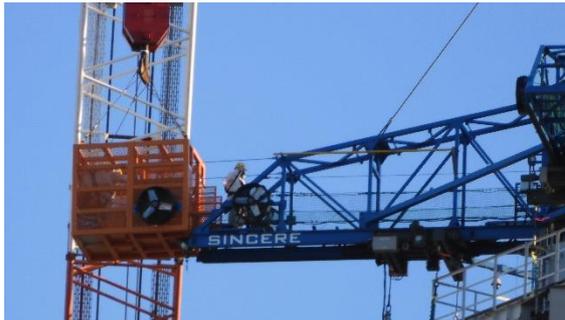
(写真2-2)

解体装置に接続された搭乗装置

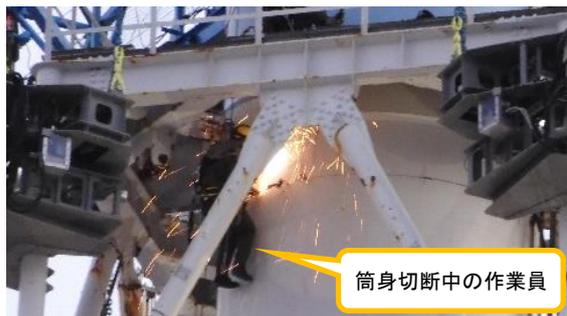
(写真5-2)

筒身切断時には火花が発生していた
