福島第一原子力発電所現地確認報告書

- 1 確認日
令和元年12月16日（月）
- 2 確認箇所
F1タンクエリア
- 3 確認項目
F1タンクエリアフランジ型タンクの現況

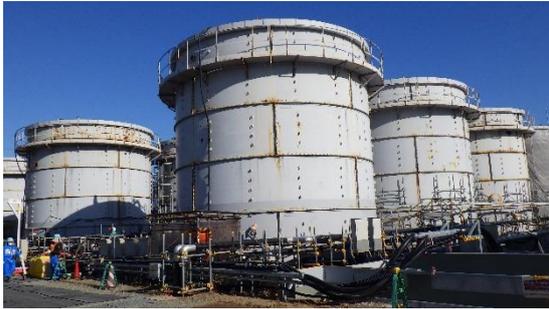
(写真1)
南西側から撮影

フランジ型タンクの使用継続に当たってはタンク側面のフランジ部等に補修塗装を実施する漏えい対策が順次実施されている。当面使用が継続されるフランジ型タンクのうち、今回は5・6号機の滞留水を貯留しているF1タンクエリアの現況を確認した。（図1、写真1）

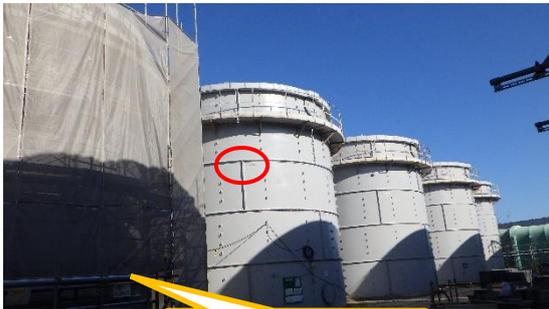
- ・現場確認時は、フランジ型タンクのフランジ部等の補修塗装が実施されており、全21基中8基の補修塗装が完了していた。
- ・補修塗装が完了したタンクは、塗装の剥離等は見られなかった。（写真2）
- ・補修塗装前のタンク側板には塗装の剥離等がみられたが、目視した範囲では漏えいの形跡は確認されなかった。また、一段目は過去に補修塗装された形跡が見られた。（写真3）
- ・F1タンクエリアの北側の一部と西側の一部の堰は鋼製であり、外堰は設置されていなかった。（写真4）

養生されているタンク

(写真2-1)
補修塗装完了タンクの一例
養生されているタンクは補修作業中
のもの

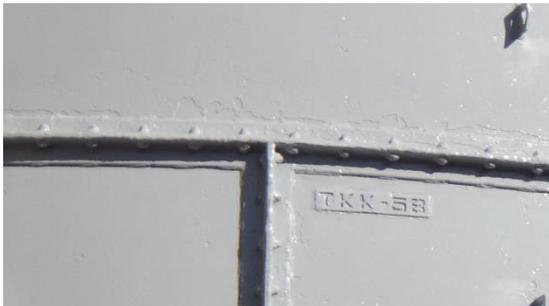
(写真2-2)
フランジの接合部の状況
(写真2-1 赤丸部分拡大)

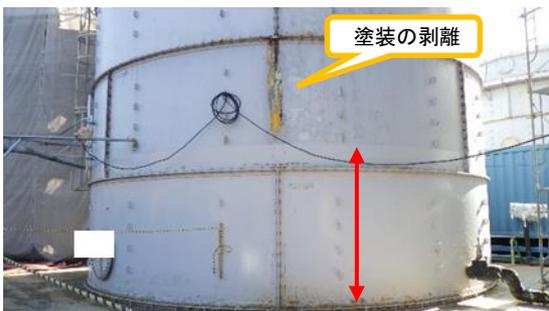
塗装の剥離

(写真3)
補修塗装前のタンクの一例
矢印は過去に補修塗装を実施した範
囲
