## 福島第一原子力発電所現地確認報告書

令和元年12月27日（金）

年末の構内の状況（構内巡視確認）

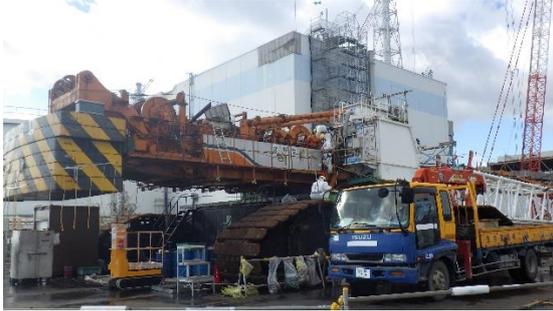
(写真1-1)  
1号機タービン建屋北側の状況  
(東側から撮影)

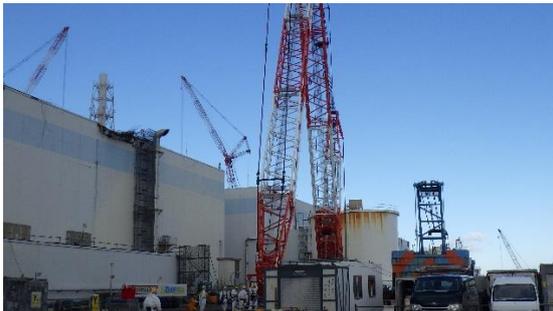
(写真1-2)  
3号機タービン建屋西側の状況  
(南側から撮影)

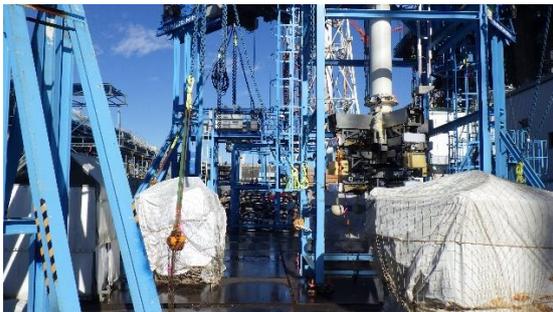
(写真1-3)  
2号機原子炉建屋西側の状況  
(南側から撮影)

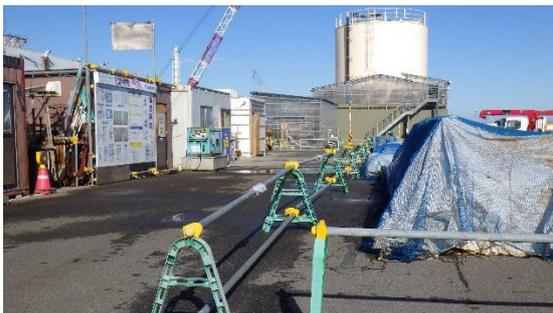
(写真2)  
2.5m盤の状況  
(南側から撮影)

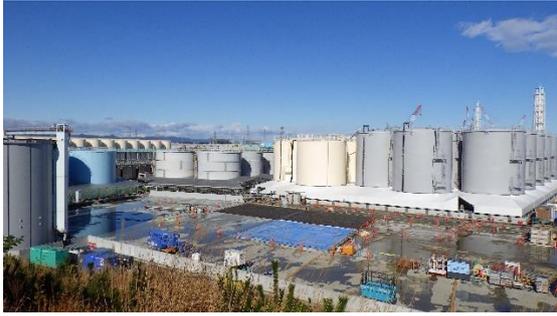
(写真3)  
タンクエリアの状況  
(南東側から撮影)
