福島第一原子力発電所における不具合の詳細とトラブルの対応状況について

1 3号機燃料取扱作業における不具合 P. 2~5

2 1・2号機排気筒解体作業における不具合 P. 6~8

3 その他の不具合 P. 9~10

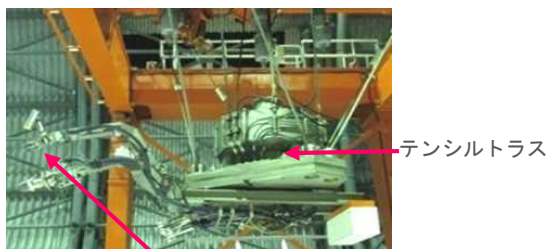
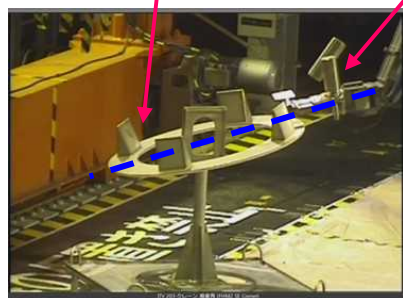
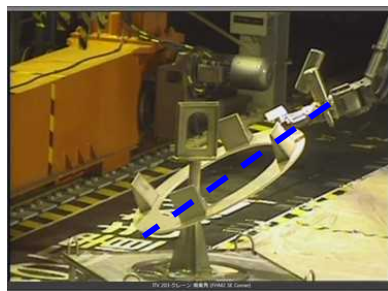
燃料取扱機マニピュレータ（左腕）動作不良について

2019年10月15日、燃料取り出し準備作業時にフランジプロテクタ※を把持した状態で、関節の操作のために固定解除の操作を行いました。その際に、マニピュレータ※の手首が下がり、把持していたフランジプロテクタが下がる不具合を確認しました。

関節制御用駆動装置※内部のシート部から僅かに圧力（作動流体）が低圧側に漏れたことによる持ち上げ力の低下と推定しました。

当該関節部以外の部位は健全であること並びに当該関節の固定解除をしない運用とすることで安全に作業（がれき撤去作業及び輸送容器の密封確認作業、燃料取扱時の監視）が実施できることを動作試験にて確認したことから、継続使用しています。

なお、マニピュレータにて行っていたフランジプロテクタ設置作業については、燃料取扱機補助ホイストを使用して設置する運用としています。燃料取扱機補助ホイストの吊り具（フック）は、外れ防止機構を備えているため、設置作業時における落下リスクが低減され、安全に作業ができることを確認しています。

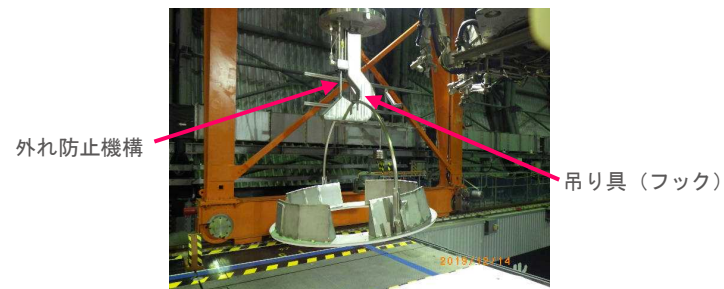
改良型フランジプロテクタ設置作業の様子

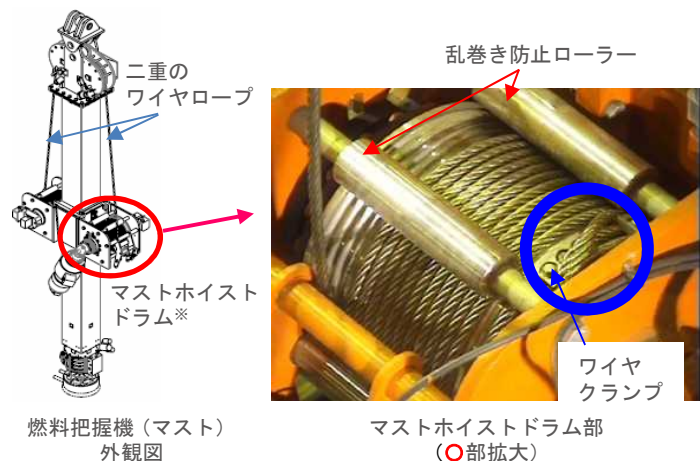
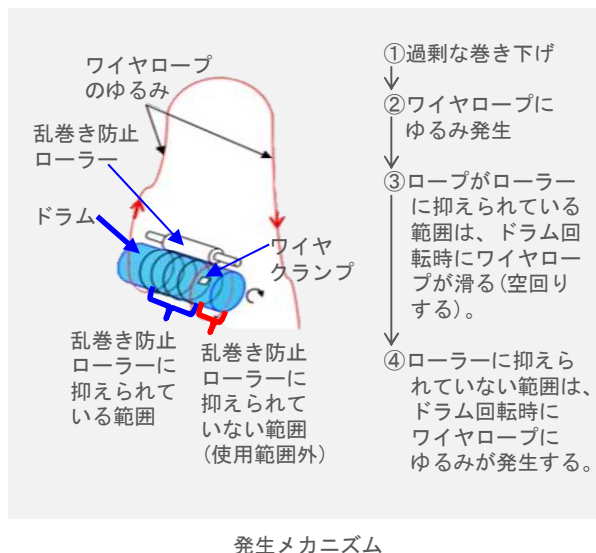
燃料取扱機マストワイヤロープの潰れについて

2019年10月18日、燃料取扱機マストを操作していたところ、マストホイスト※のマスト昇降用ワイヤロープに乱巻きが発生し、一部が潰れていることを確認しました。

また、点検に伴うマストのツール取外・取付作業において、接続確認のためにマストが着座した後も引き続き巻き下げ操作を実施していたことを荷重計等の記録にて確認しました。

マストの過剰な巻き下げによりワイヤロープが緩み、乱巻きが発生しました。ワイヤロープに乱巻きが発生した状態で巻き上げ操作を行ったことにより、ワイヤロープが乱巻き防止ローラーの支柱に挟まったことが原因です。

ワイヤロープの交換を行いました。
また、無負荷時において、過剰な巻き下げによりワイヤの緩みが発生しないようインターロック（動作停止）を設定しました。

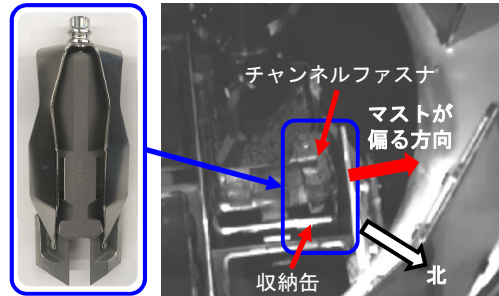
輸送容器の収納缶と模擬燃料のチャンネルファスナの干渉

2019年12月14日、燃料取り出し再開に向けた最終確認を実施中、輸送容器の収納缶と模擬燃料のチャンネルファスナが干渉し、輸送容器に模擬燃料が装填できないことを確認しました。

チャンネルファスナ
 ・チャンネルボックスの燃料体への固定
 ・炉心装荷時の燃料体の相互間隔保持

伸縮構造となっている燃料取扱機マストを伸ばしていく際に、以前より北西側へ若干偏る傾向が見られており、そのため干渉に至ったと推定しています。この偏りは、程度の差があるものの初期から確認されていたものであり、水圧モータやマストワイヤロープの交換により装置内の間隙の範囲内で移動したものと判断しています。

模擬燃料のチャンネルファスナに変形が見られたため交換を行いました。また、マストの偏りを考慮し、チャンネルファスナと収納缶の干渉が起こらないよう輸送容器への燃料装填角度を見直しました。あわせて、再度燃料装填操作の訓練を行ったうえで、燃料取り出し作業を再開しています。

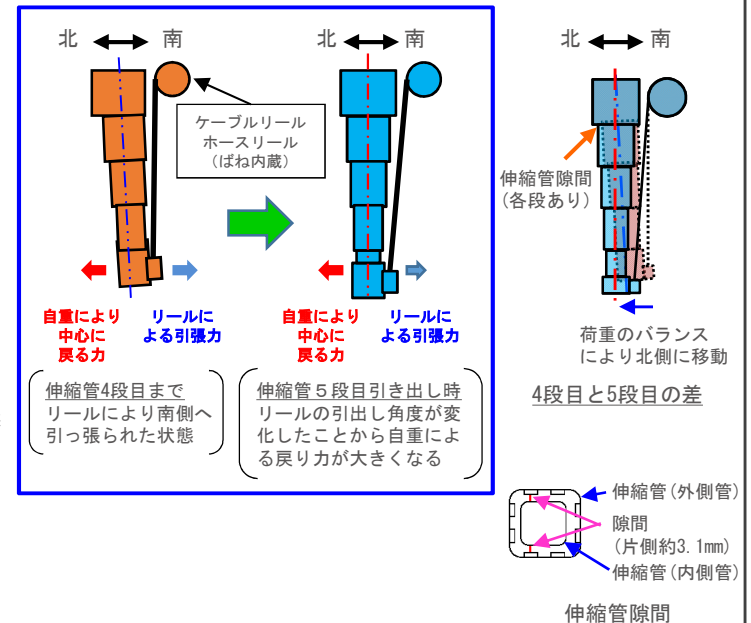
- マスト伸縮管は、ケーブルリール及びホースリールにより、常に南側に引っ張られた状態です。また、伸縮管には各段に隙間（片側約3.1mm）が5箇所あり、伸縮に伴って隙間の範囲（15mm程度）で南北に移動する構造となっています。
- 伸縮管が下方に延伸しリールの引出し角度が変化することで、「電源ケーブル・水圧ホースによる南側への引張り力（→）」が徐々に低下していき、5段目引き出し付近で「マストが自重による中心に戻る力（←）」が勝ることで、北側に戻ったと推測しています。

マスト
 左：全景（伸縮管収納時）
 右：伸縮管を伸ばした状態（1段目のみ）

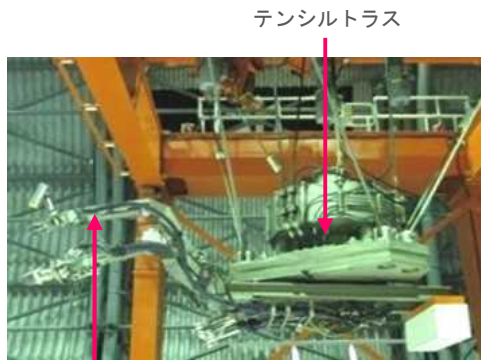
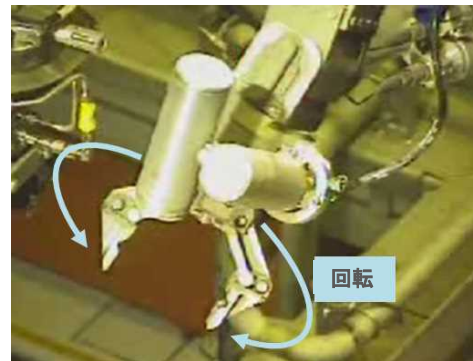
マニピュレータ左腕手首

2020年1月21日、使用済燃料プール内のがれき撤去作業において、マニピュレータの左腕手首の回転の微調整操作を行った際、通常より手首が早く回転することを確認しました。

現時点で信号表示に異常は認められなかったことから、電磁弁もしくは水圧モーターに原因があると推定しており、今後原因調査を行います。

以下に示す代替処置に基づき燃料取り出し作業は実施できるため、今後の作業への影響はありません。

構内用輸送容器の一次蓋を締め付ける際、ボルトの締め付け状態を確認することにより密封確認を行っています。あわせて行う密封確認装置の弁操作にマニピュレータの左腕を使用しています。代替措置として、構内用輸送容器を地上階に吊り下ろした後、有人作業にて当該密封確認を実施します。

マニピュレータの右腕を使用し、がれき撤去作業を行います。

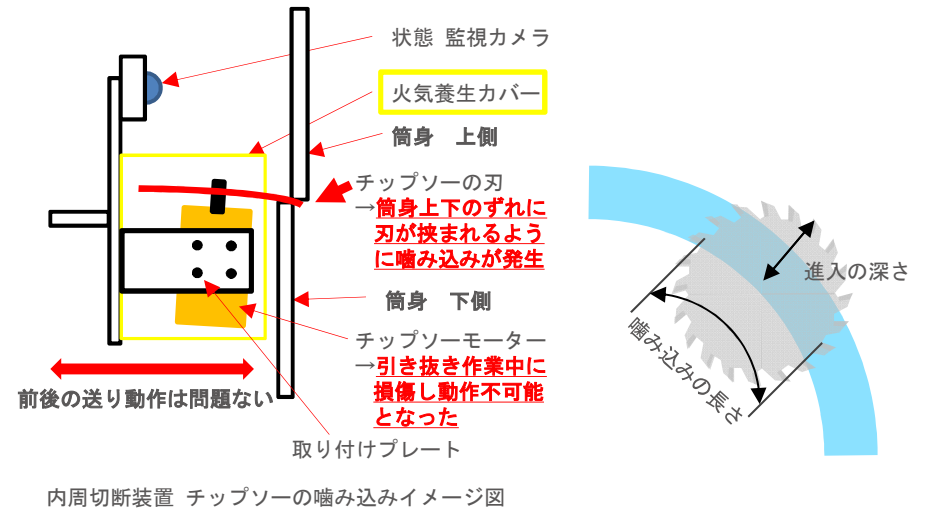
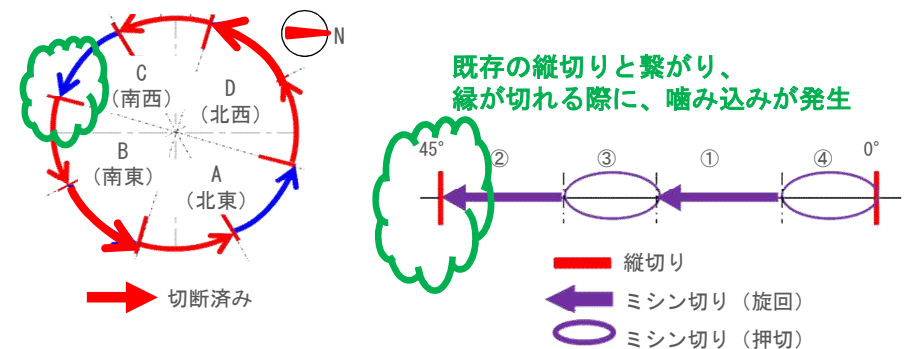
筒身切断時における刃の噛み込みについて

2019年11月27日、筒身切断作業において、チップソーの刃の噛み込みが発生しました。（筒身全体の85%が切断完了）
その後、引き抜き作業を行いました。噛み込み解消が困難であったため、12月3日及び4日に作業員が搭乗設備を使用して昇筒し、グラインダーにて筒身を切断し、12月4日クレーンにて筒身の吊り降ろしが完了しました。
（作業員による搭乗設備を使用するの切断作業については、次頁をご参照ください。）

＜噛み込みが発生した原因①＞
ミシン切りにおける旋回切りで縦切り部分と繋がるとき、切断効率を考慮して刃の進入の深さを50mmと深くしていたため、切断面の上側と下側の筒身が水平に噛み込んでしまったと推定しています。
＜噛み込みを解消できなかった原因②＞
クレーンで筒身上側を持ち上げながら引き抜き作業を行いました。残りの筒身断面が少なく切断面の上側と下側に水平方向でズレが生じている中で、チップソーの刃の進入の深さが50mmと深かった（噛み込みの長さが長くなる）ため引き抜き作業が難航し、結果として引き抜き作業ができなくなってしまいました。

- 切断線が繋がる箇所については、以下の対策を行います。
- ①噛み込み防止のために旋回切りから押し切りに変更
 - ②噛み込んだ場合も解消しやすいように進入の深さは20mmに変更

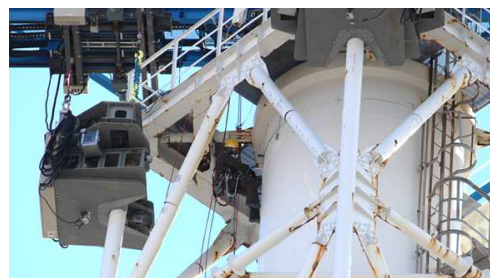
切断作業では、切り口にくさびを打つことで噛み込みを防止し、計画通り実施することができました。

筒身切断状況（12月4日）

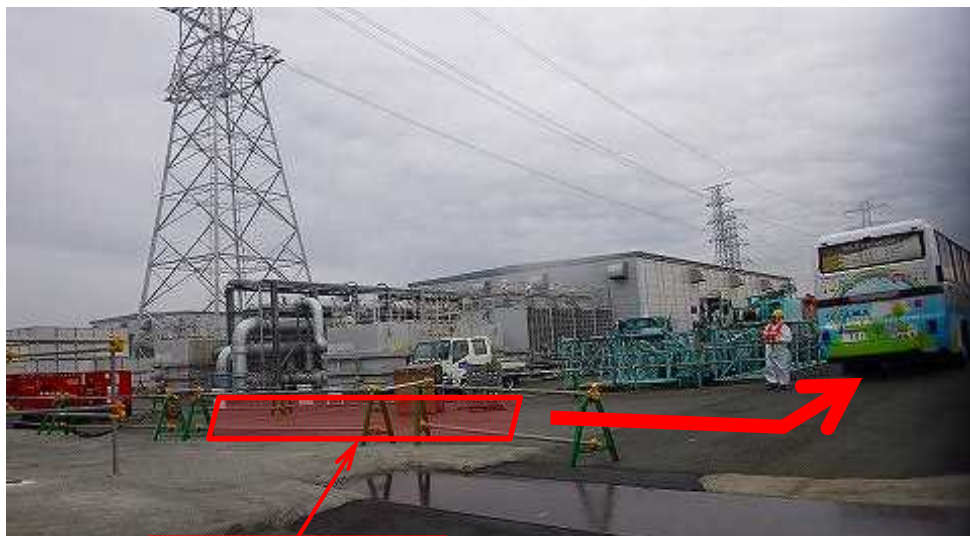
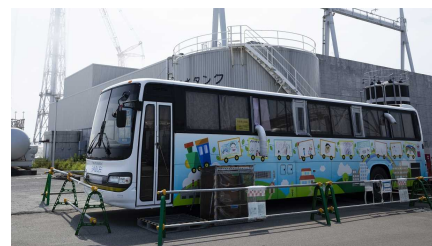
遠隔操作車両定位置

11月22日14時40分頃、1・2号機排気筒解体作業再開準備として、遠隔操作に使用するバスのエンジンを始動したところ、当該車両が従来の駐車位置から約16m移動する不具合が発生しました。

当該車両が動いている間は、フットブレーキ、サイドブレーキ、クラッチは効かず、運転操作者はエンジンを止めて車両を停止させています。

当該車両の移動に伴い、車外の発電機から当該車両に敷設している電源ケーブル等が引っ張られ、一部損傷や線抜けが発生しましたが、けが人はなく、他の設備への影響（損傷）はありませんでした。

電気系統の不良やマグネットクラッチの故障と推定しています。

- ・当該車両のエンジンは始動しない。
(エンジンの始動キーは現場に持って行かず事務所で保管する運用)
- ・当該車両の照明の電源は外部から取り、照度を確保する。
- ・当該車両の前後輪に輪留めを追加設置する。

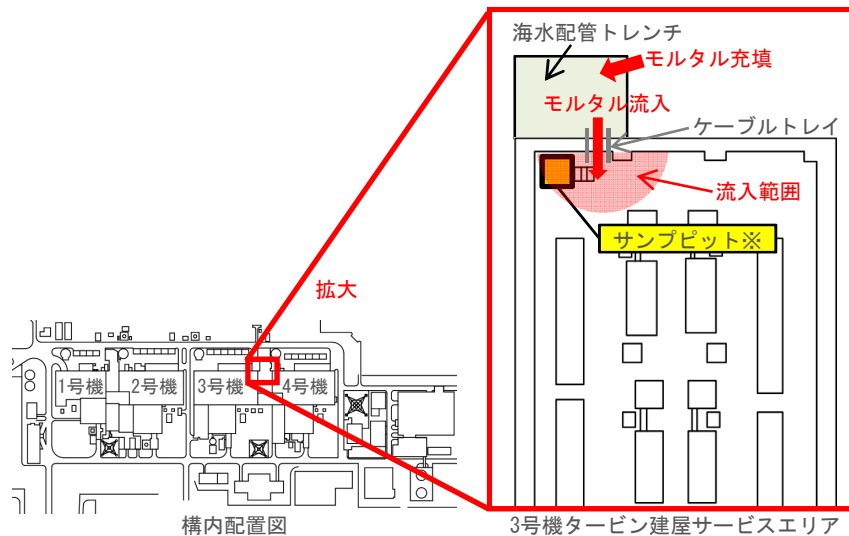
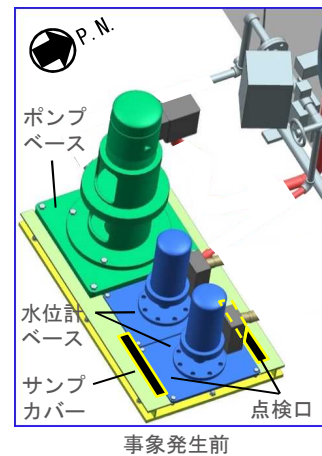
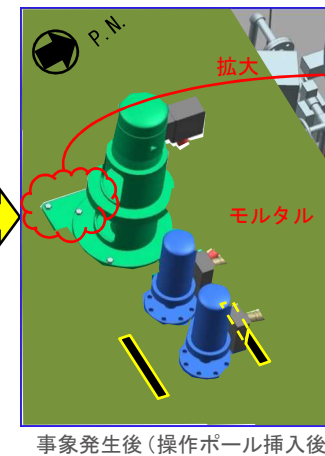
3号機タービン建屋サービスエリアモルタル流入

3号機海水配管トレンチに建屋内滞留水が流入していたことから、滞留水移送重点閉塞工事を実施し、タービン建屋接続部を除き2016年3月に工事が完了しました。タービン建屋接続部については建屋内滞留水の水位低下に合わせて充填することとしたため、2019年11月5日より充填閉塞工事を開始しております。図面にて建屋接続部の配管およびケーブルダクトなど連通箇所を把握したうえで作業を進めておりましたが、12月2日に充填作業を実施し、12月3日に状況確認を行った際に、タービン建屋サービスエリアに充填剤のモルタルが流入していることを確認しました。

今後、内部調査、構造物撤去可否の検討を踏まえ、新たな対応策を含め、滞留水の移送方針を決定してまいります。

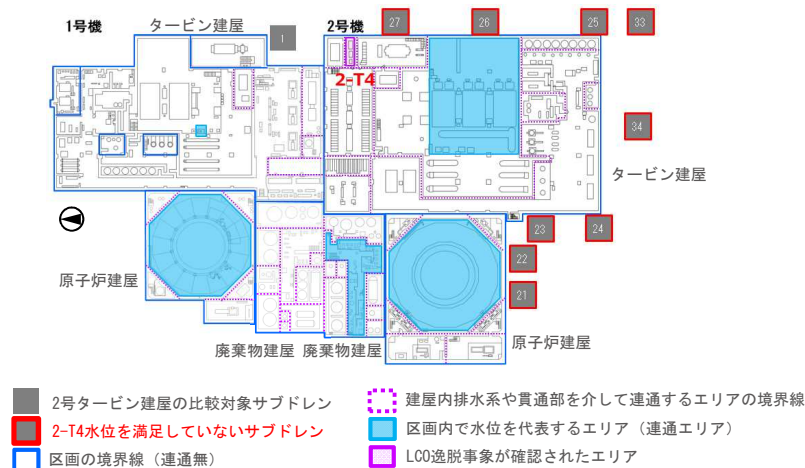
2号機タービン建屋北東エリア（2-T4）と周辺サブドレンの位置

2020年1月29日、午後1時05分に2号機タービン建屋周辺に設置しているサブドレンピット※No. 34の水位に対して、2号機タービン建屋北東エリア（2-T4）の水位が165mm上回っていることを確認しました。

1月29日午後1時05分時点
・ No. 34の水位：443mm
・ 2号機タービン建屋北東エリア（2-T4）の水位：608mm
・ 2号機タービン建屋北東エリア（2-T4）の露出時の床面高さ：448mm

このため、同日午後1時29分、実施計画第1編第26条（建屋に貯留する滞留水）表26-2で定める運転上の制限※「2号機タービン建屋の滞留水水位が建屋近傍のサブドレン水の水位を超えないこと」を満足していないと判断しました。

雨水の流入と推定しています。

運転上の制限の逸脱があった当該箇所（2T-4）については、現在、排水の準備を進めており、準備が整い次第開始します。
