## 福島第一原子力発電所現地確認報告書

- 1 確認日  
令和2年2月13日（木）
- 2 確認箇所  
2号機タービン建屋東側等
- 3 確認項目  
1 / 2号機共用排気筒の解体ブロックの仮置き状況

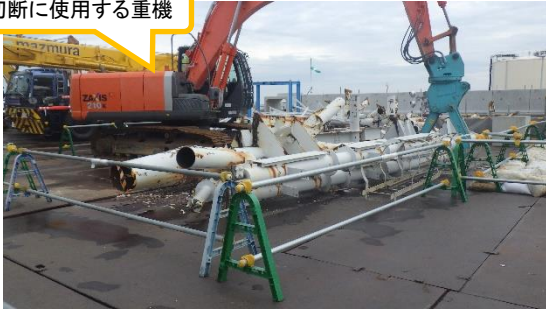
(写真1)  
南西側から撮影

- ・ 2号機タービン建屋東側のヤードには解体された主柱及び斜材（以下、「主柱等」という。）が仮置きされており、主柱等の切断に使用する重機も仮置きされていた。（図1、写真1）
- ・ 筒身はシート養生し架台に固定された状態で、2.5m盤に仮置きされていた。（図1、写真2）
- ・ 東京電力によると、主柱等は切断用アタッチメントを取り付けた重機及び溶断で切断後、コンテナに収納して保管場所へ移送し、保管は野積みでシート掛けをするとのことであった。（写真3）

切断に使用する重機

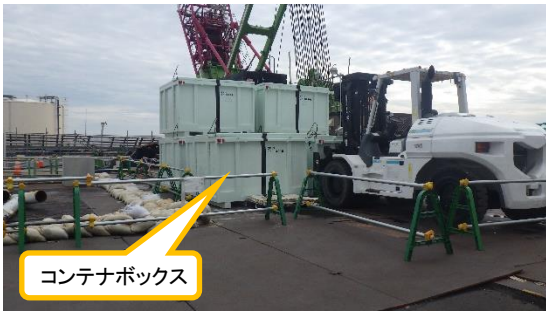
(写真3)  
コンテナボックスの仮置き状況  
当該コンテナボックスに切断した主  
柱等を収納し、野積み保管場所へ移送  
する
