福島第一原子力発電所現地確認報告書

令和2年2月17日（月）

モニタリングポスト(No. 1～4、8)

敷地境界モニタリングポストの周囲の状況

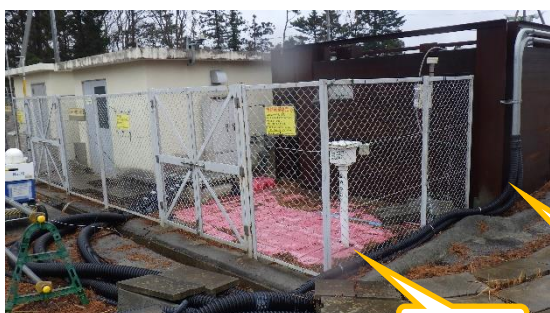
- ・モニタリングポストは発電所敷地内に設置されており、No. 1、2、8は周辺監視区域内に、No. 3、4は周辺監視区域外に設置されていた。
- ・モニタリングポストNo. 8の線量率測定器は、鉄の遮蔽壁で覆われ、地面には遮蔽材が敷かれていた。また、周囲はフェーシングがなされていた。
- ・モニタリングポストNo. 3、4は、西側が県道に隣接していた。また、モニタリングポストNo. 4は、南側が森林に隣接していた。

(写真3-1)
モニタリングポストNo. 8
(線量率測定器は遮蔽壁内に設置されている)

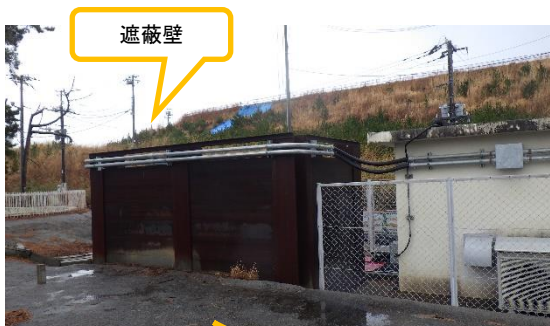
(写真3-2)
同上(周囲はフェーシングがなされている)

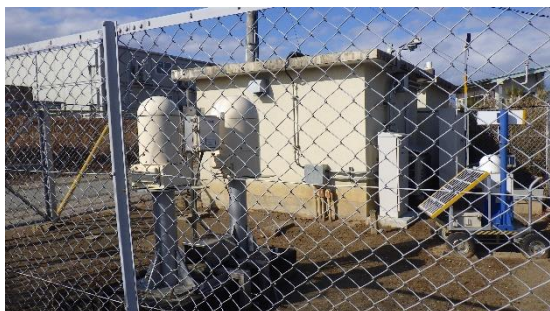
(写真4)
モニタリングポストNo. 3
(左側に見えるのは県道)

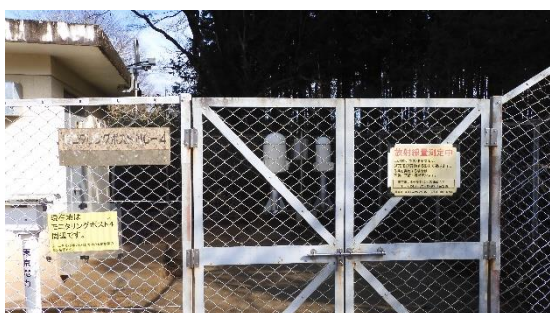
(写真5)
モニタリングポストNo. 4
(写真手前側が県道)
