## 福島第一原子力発電所現地確認報告書

- 1 確認日  
令和2年 3月30日 (月)
- 2 確認箇所  
メガフロート (1～4号機取水路開渠内)
- 3 確認項目  
メガフロート津波等リスク低減対策工事の進捗状況

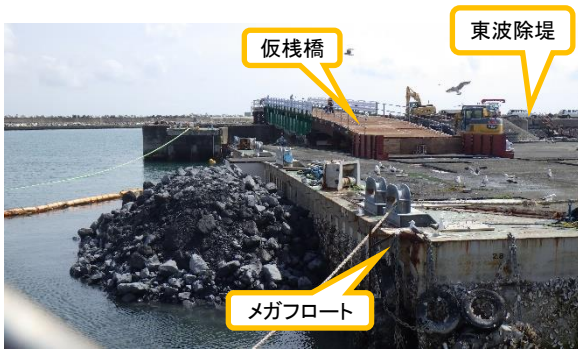
(写真1)  
仮棧橋の設置状況  
(メガフロート北側)

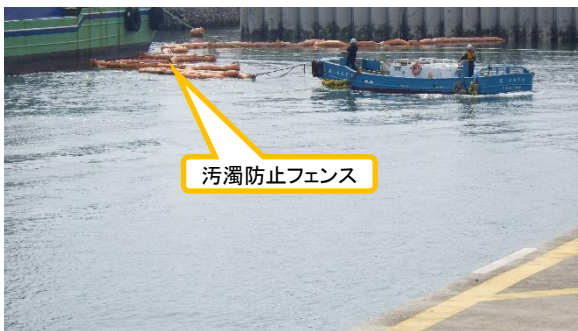
(写真2)  
汚濁防止フェンス設置作業の状況
